PREVOST

BULLETIN DE GARANTIE

BG13-02

DATE :	MARS 2013	SECTION : 23 - Accessoires
EXPIRATION:	MARS 2015	
SUJET :	REPLACEMENT DE LA PORTE MIRROIR

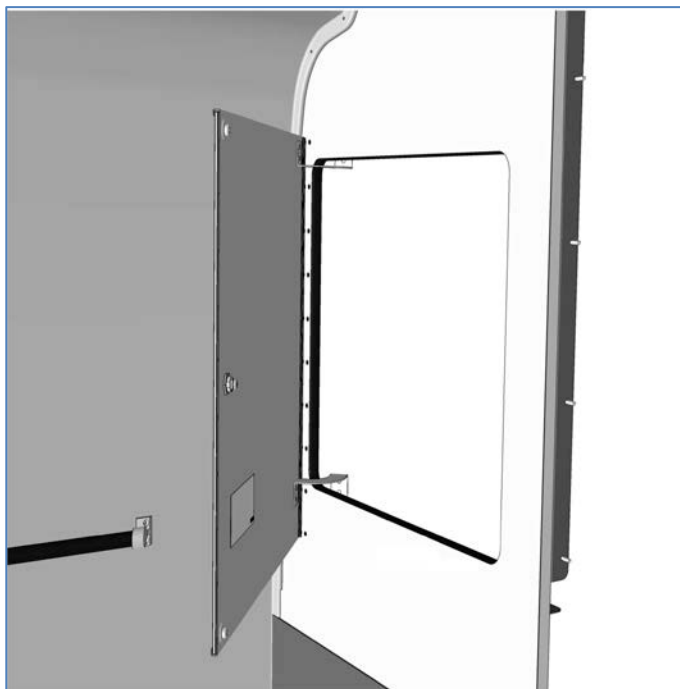
Dans le cabinet d'aisance, sur le mur arrière, ouvrir la porte miroir, enlever les dix vis qui fixent la penture.

Retirer la porte.

Sur les véhicules visés per ce bulletin, Le miroir du cabinet d'aisances peut se fissurer autour du loquet de serrure lorsqu'on applique une pression. Effectuer le remplacement de la porte miroir.

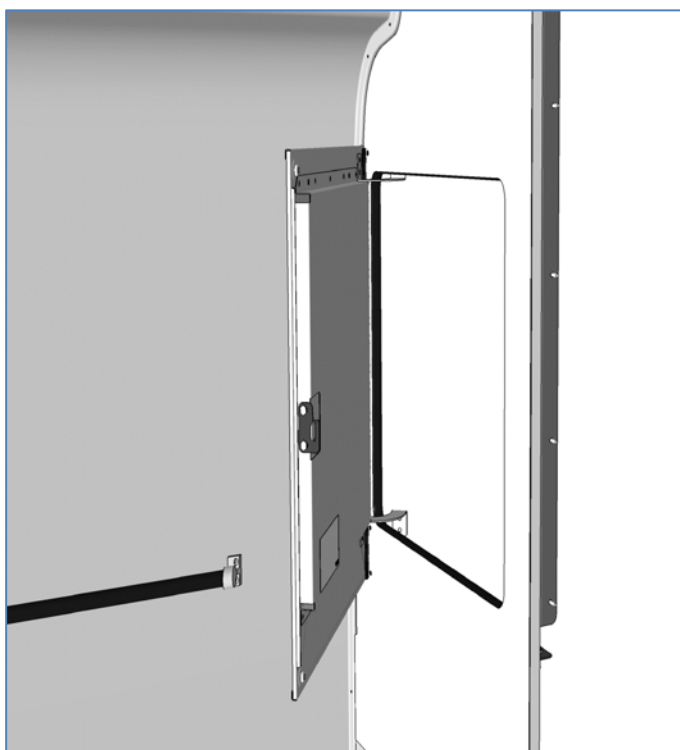
Installer la nouvelle porte.
