PREVOST

BULLETIN DE GARANTIE

BG13-56

DATE :	SEPTEMBRE 2013	SECTION : 12 - Freins
EXPIRATION:	SEPTEMBRE 2015	
SUJET :	FUITE D'AIR SUR ASSÉCHEUR D'AIR

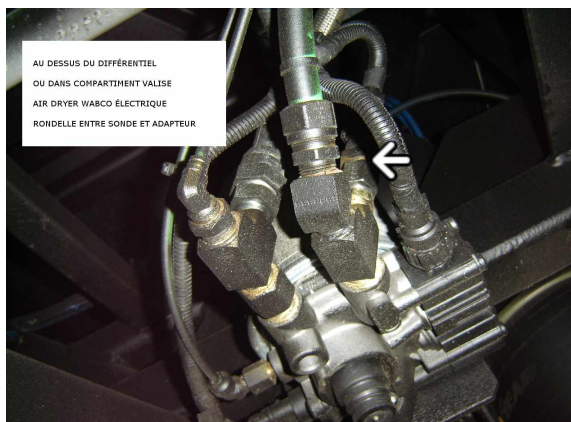
1. Soulever le véhicule
2. Relâcher la pression pneumatique sur le véhicule en utilisant la valve du compartiment de service avant.
3. L'assécheur d'air peut être situé à trois endroits :
 - A. au-dessus de l'essieu moteur du côté gauche
 - B. dans le compartiment du préchauffeur « Spheros »
 - C. dans le dernier compartiment de bagages sur le mur arrière.

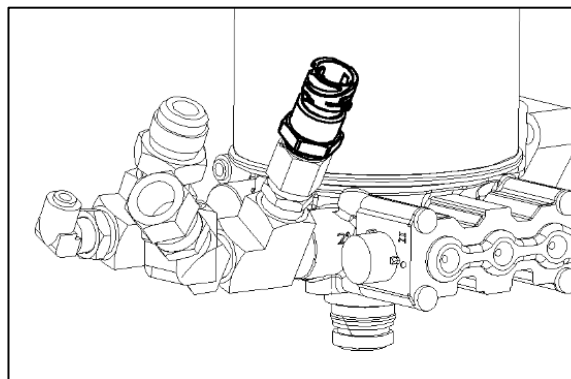
Sur les véhicules visés par ce bulletin, l'assécheur d'air pourrait présenter une fuite d'air à la connexion pneumatique de la sonde de pression. Le joint torique à cet endroit pourrait être déformé dû à l'agencement des raccords. Procéder à l'ajout d'une bague métallique pour prévenir la défaillance.

4. Déconnecter et dévisser la sonde en laissant le raccord sur l'assécheur d'air. (dévisser seulement la sonde)
