PREVOST

BULLETIN DE GARANTIE

BG14-39

DATE :	SEPTEMBRE 2014	SECTION :	22 - Chauffage et Climatisation
EXPIRATION:	SEPTEMBRE 2016		
SUJET :	INSPECTION CÂBLE DE PUISSANCE ET AJOUT D'UN DÉCALQUE

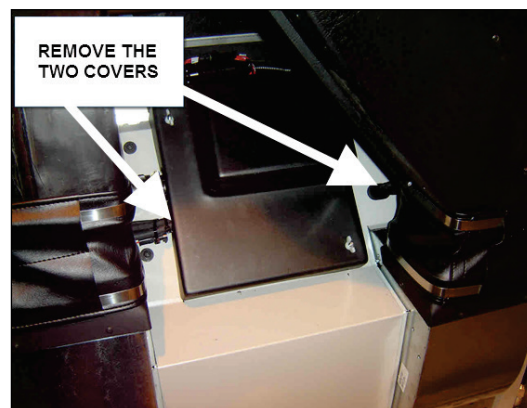
1. Ouvrir la porte de l'évaporateur du côté rue. Démontez le couvercle du boîtier de contrôle et le couvercle d'accès au moteur de ventilateur.

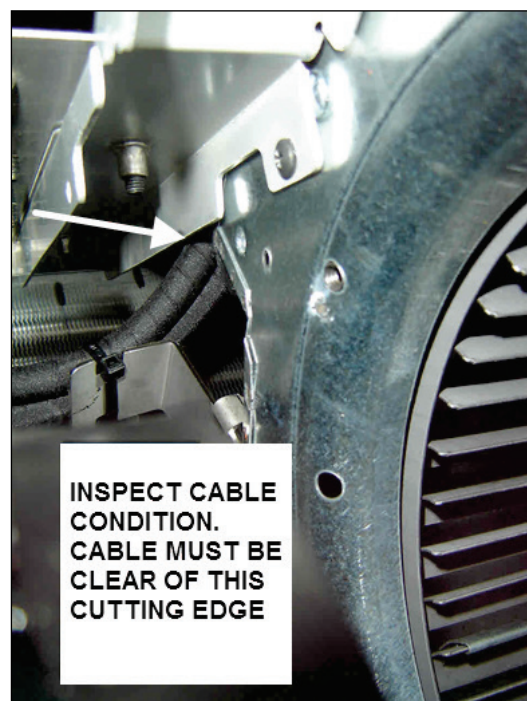
2. Inspecter le câble de puissance à l'endroit indiqué dans l'image.
