Date: **Avril 1995**  
 Section: **06**  
 Sujet: **Essuie-glaces des pare-brise supérieurs**  
 Application:

Modèle	VIN
Autocar H3-41, autocar H3-45 et carrosseries d'autocar H3-45 VIP convertie	Tous jusqu'à 2P9H33416S1001147 inclusivement

### DESCRIPTION

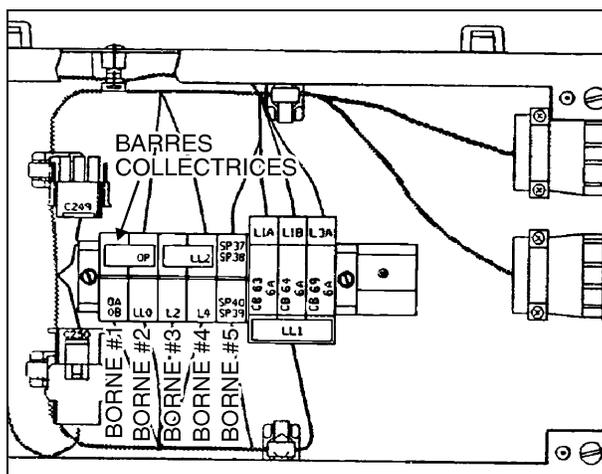
FIGURE 1

Sur les véhicules mentionnés ci-dessus, il est possible qu'un problème affecte le mode intermittent des essuie-glaces des pare-brise supérieurs. Ce problème est causé par une mauvaise mise à la terre. Si votre véhicule est affecté par ce problème, nous vous recommandons d'effectuer les corrections nécessaires selon la procédure décrite dans la marche à suivre suivante.

1. Dans le compartiment de service avant, ouvrir la boîte de jonction des alarmes.
2. Enlever les barres collectrices entre les bornes #1 et #2 (Fig.1).
