PREVOST

BULLETIN DE GARANTIE

BG15-14

DATE :	MAI 2015	SECTION : 04 - Échappement
EXPIRATION:	MAI 2017	
SUJET :	Drain du diffuseur de gaz d'échappement

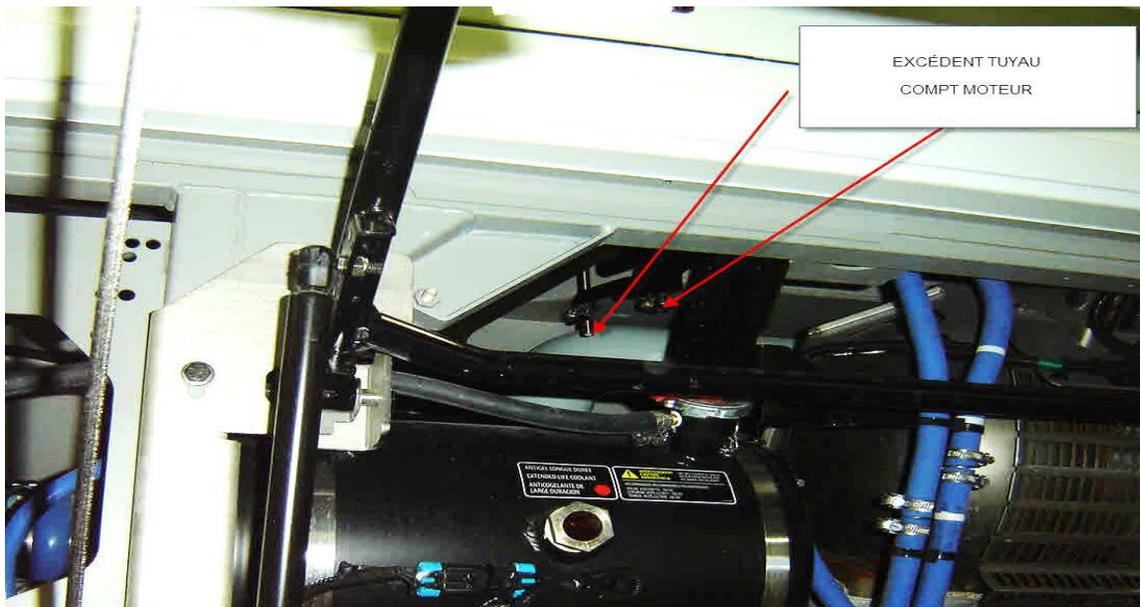
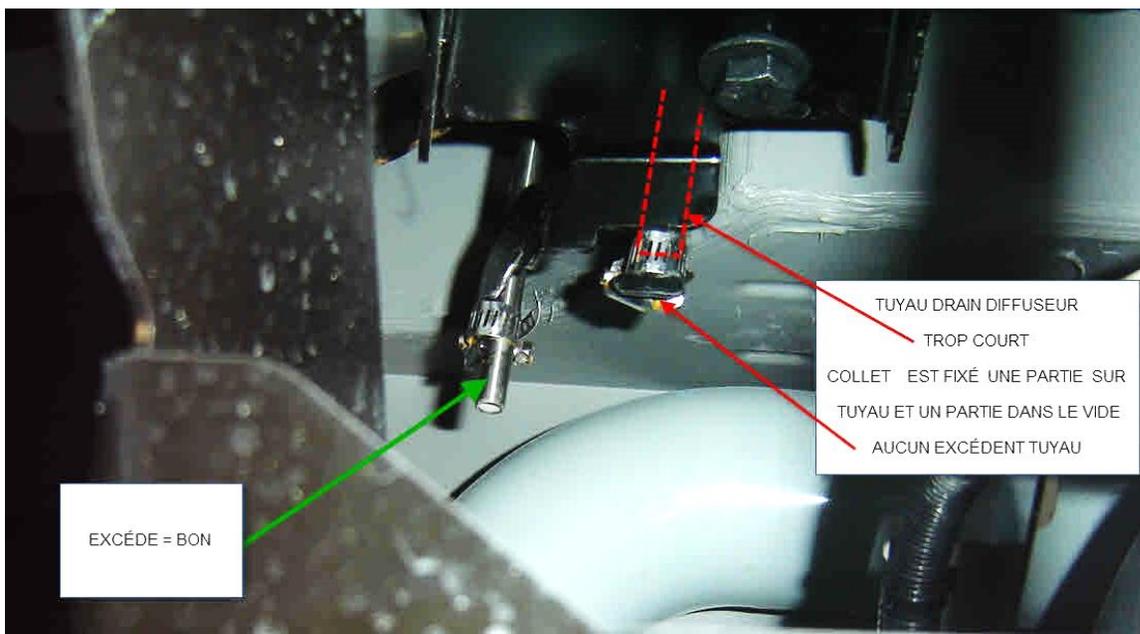
Sur les véhicules visés par ce bulletin, l'extrémité inférieure du drain du diffuseur d'échappement pourrait ne pas être correctement fixée.

1. Dans le compartiment moteur, inspectez l'extrémité inférieure du tube de drain du diffuseur et s'assurer qu'il y a une longueur suffisante pour que le collet.
2. Si ce n'est pas le cas, dévisser le collet pour libérer le tube.
