PREVOST

BULLETIN DE GARANTIE

BG15-38A

DATE :	AOÛT 2015	SECTION : 23 - Accessoires
EXPIRATION:	AOÛT 2017	
SUJET :	Support de boyau de lave-glace

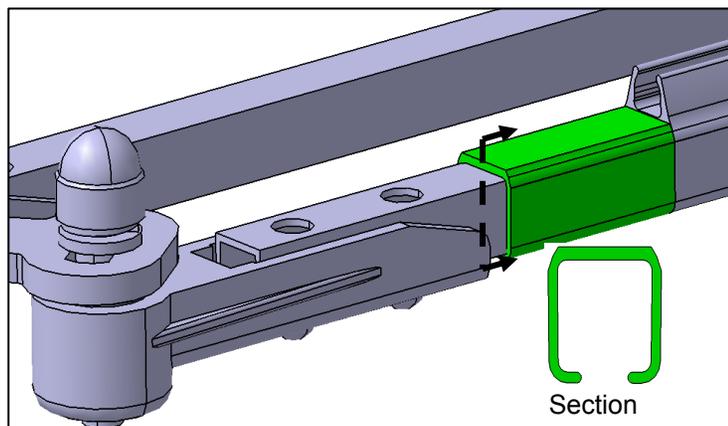
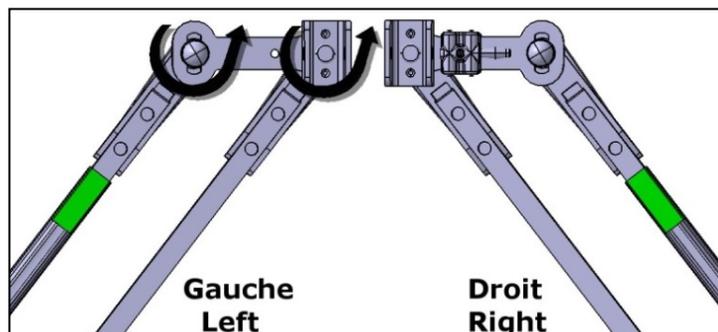
Installer un support de boyau #300642, Qté 2 sur le bras du parallélogramme ayant le boyau de liquide lave-glace.

Important: *placer tel qu'indiqué, avec l'ouverture en dessous.*

Sur les véhicules visés par ce bulletin, ajouter une extrusion sur le bras d'essuie-glace pour supporter le boyau de liquide lave-glace.
