**PREVOST**

# INFORMATION DE MAINTENANCE

**IM15-45**

DATE :	OCTOBRE 2015	SECTION : 18 - Châssis
SUJET :	Réparation de fissure du châssis arrière H3

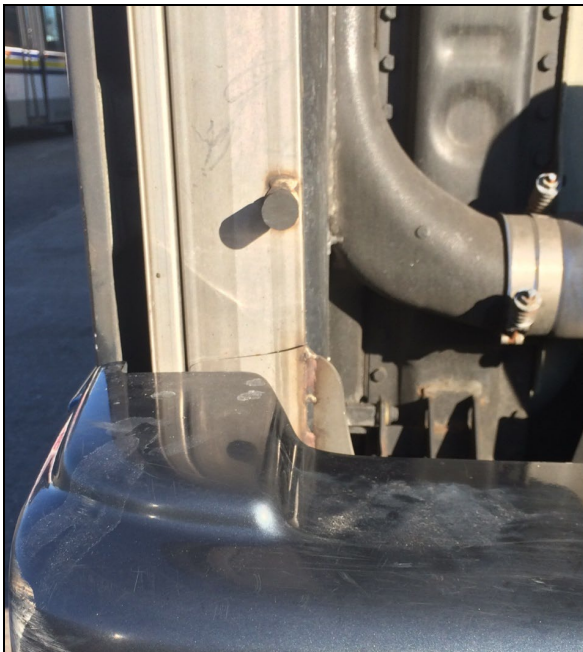
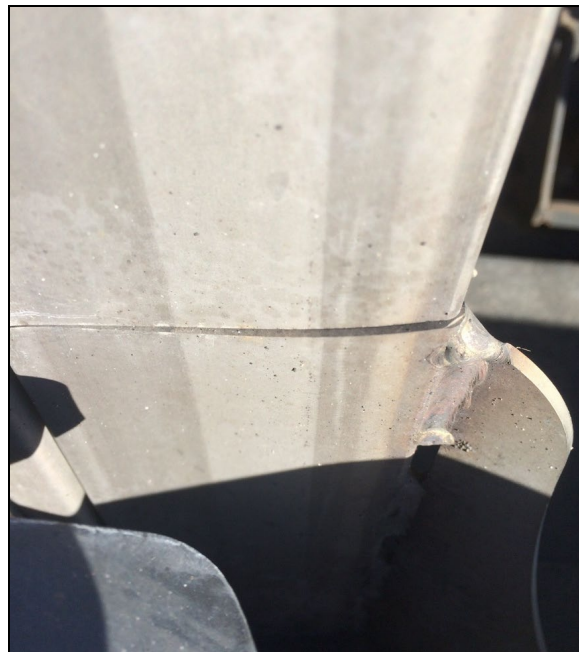
Sur certains véhicules de série H3 produits en 2014 et 2015, une fissure peut se développer au niveau du pilier de support du châssis arrière gauche tel qu'illustre ci-dessous.

Sur ces véhicules, il est possible d'installer et de souder un renfort de structure à l'intérieur du pilier de support pour réparer la zone endommagée.
