**PREVOST**

**BULLETIN DE GARANTIE**

**BG16-02H**

DATE :	MAI 2016	SECTION :	06 - Électrique
EXPIRATION :	MAI 2018		
SUJET :	<b>AMÉLIORATION DU SYSTÈME DE CHARGE</b>

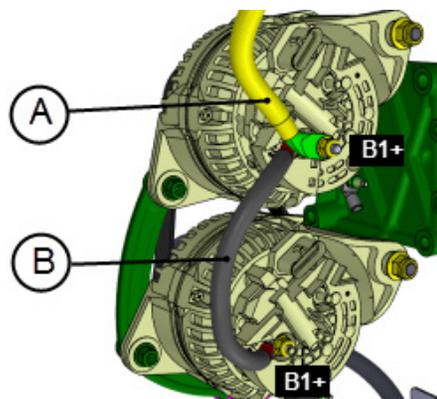
FIGURE 1

1. Débrancher le câble de puissance **A** de la borne **B1+** de l'alternateur supérieur.

A : (+) CÂBLE DE PUISSANCE

B : (+) CAVALIER

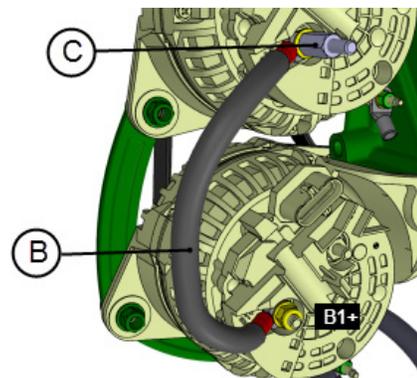
FIGURE 2

2. Débrancher le cavalier **B** de la borne **B1+** de l'alternateur supérieur. Pour ce faire, dévisser et retirer l'adaptateur **C** et la rondelle plate.
3. Débrancher le cavalier **B** de la borne **B1+** de l'alternateur inférieur. Pour ce faire, retirer l'écrou hexagonal et la rondelle.

B : (+) CAVALIER

C : (+) ADAPTATEUR

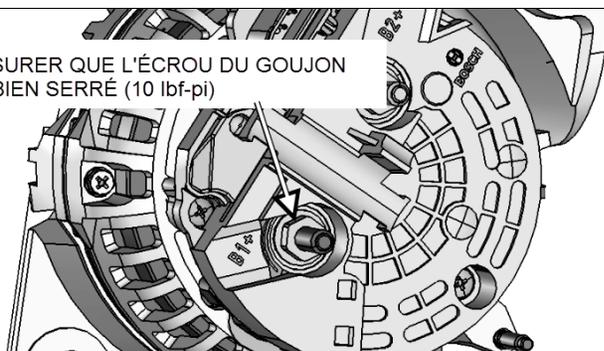
FIGURE 6

6. Assurez-vous que l'écrou qui fixe le goujon est bien serré.

S'ASSURER QUE L'ÉCROU DU GOUJON EST BIEN SERRÉ (10 lbf-pi)

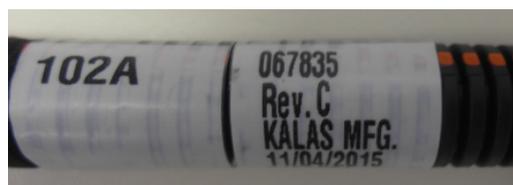
FIGURE 7

7. Installer le cavalier **no 067835 révision C** inclus dans l'ensemble no 7770335 (FIGURE 7, FIGURE 8).

Diamètre du trou de la cosse de câble Rév. C = 5/16 po  
CORRECT

Diamètre du trou de la cosse de câble Rév. B = 13/32 po  
INCORRECT

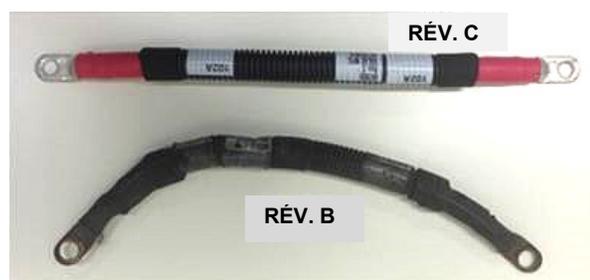
FIGURE 9

*Le diamètre du trou du câble à la révision B est trop grand, ce qui réduit la surface de contact avec le goujon et l'écrou et diminue la conductivité électrique entre la cosse et le goujon de l'alternateur (FIGURE 9).*

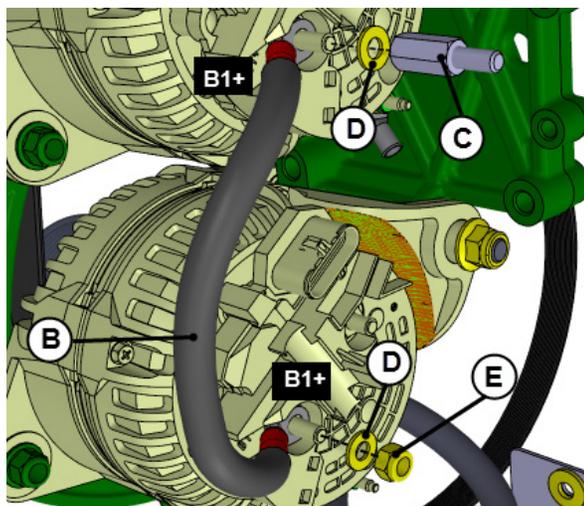
**FIGURE 10**

8. Réinstaller le cavalier approprié **B** (Rév. C) avec l'adaptateur approprié no 060297. Voir **FIGURE 10**.

**B** : CAVALIER no 067835 révision C

**C** : ADAPTATEUR no 060297 *couple de 11 lb-pi*

**D** : RONDELLE PLATE no 5001341

**E** : ÉCROU M8 no 5001983 *couple de 11 lb-pi*

*Remarque : L'écrou M8 « E » anciennement #5001787 est annulé. Utilisez l'écrou #5001983.*

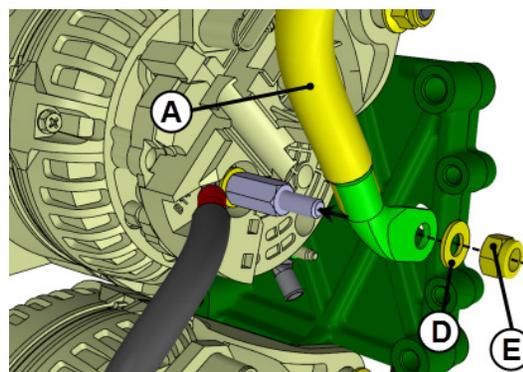
**FIGURE 11**

9. Réinstaller le câble de puissance **A**. Pour ce faire, brancher le câble de puissance **A** à la borne **B1+** de l'alternateur supérieur. Voir **FIGURE 11**.

**A** : CÂBLE DE PUISSANCE

**D** : RONDELLE PLATE no 5001341

**E** : ÉCROU M8 no 5001983 *couple de 11 lb-pi*

*Remarque : L'écrou M8 « E » anciennement #5001787 est annulé. Utilisez l'écrou #5001983.*

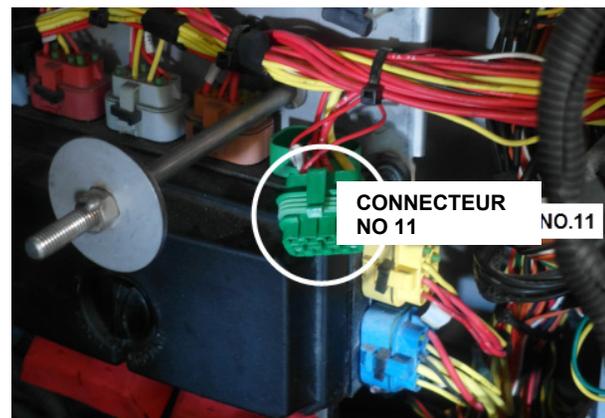
FIGURE 13

- À l'aide d'un outil d'extraction ou d'un petit tournevis à lame plate, retirer le circuit 24VDALT de la cavité **H** du connecteur no 11 (FIGURE 13 à FIGURE 16).

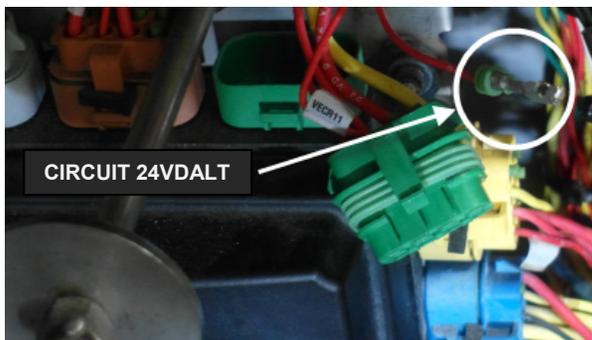
FIGURE 15

Retirer le terminal en abaissant la languette flexible de verrouillage de ce dernier. Retirer doucement le terminal du connecteur en tirant sur le câble.

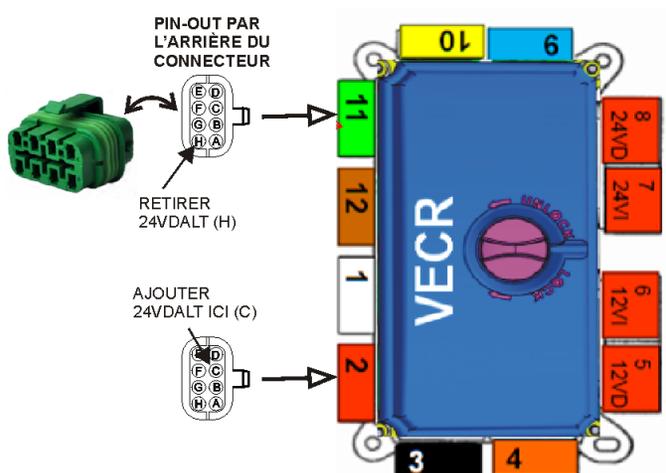
FIGURE 16

- Replacer le circuit 24VDALT dans la cavité **C** du connecteur no 2 (rouge) sur le faisceau.

La cavité **C** du connecteur no 2 devrait être disponible. Le circuit sera protégé par le fusible de 10 A F64 (voir FIGURE 18 ci-dessous).

**Dans le cas où la cavité C ne serait pas disponible, consulter le diagramme électrique du véhicule à la page 5.1 pour choisir une autre cavité libre protégée par un fusible de 10 A or 15 A (voir FIGURE 18).**

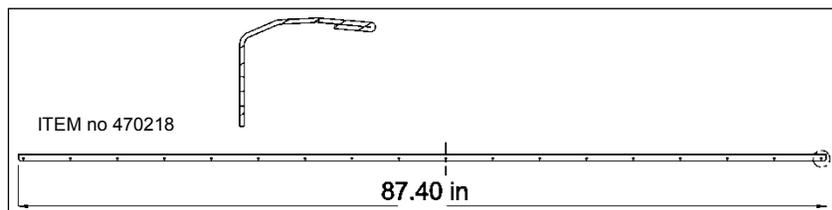
FIGURE 19 : LARMIER DU HAUT - SÉRIE H3

1. Identifier les larmiers no 470218 et no 470219 (FIGURE 19 & FIGURE 20).

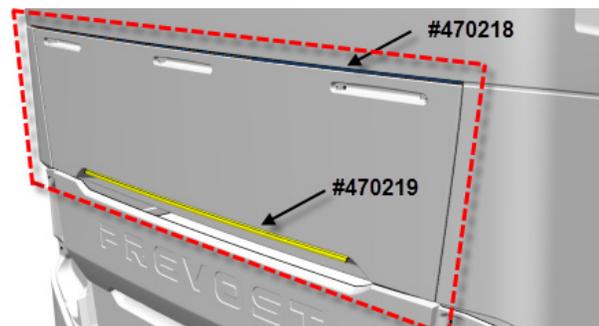
2. Enlever la saleté sur la partie inférieure de la trappe d'accès au **système de post-traitement des gaz d'échappement (ATS AfterTreatment System)** de même que sur la partie située juste au-dessus de la trappe d'accès de l'ATS (FIGURE 22). Il est très important d'installer le larmier sur une surface propre pour assurer l'étanchéité à l'eau.

**REMARQUE :** La FIGURE 22 montre à quel endroit les larmiers seront installés.

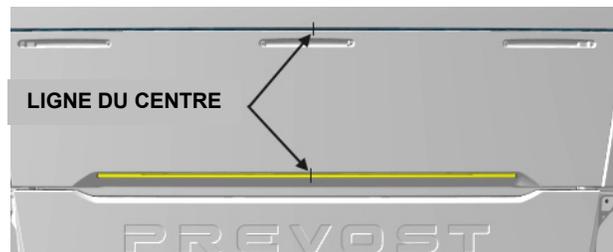
FIGURE 23

3. Pour faciliter l'installation des larmiers, tracer des lignes de référence indiquant le centre de la face arrière afin que les larmiers soient parfaitement centrés lors de l'installation (FIGURE 23). Vous pouvez utiliser le feu «STOP» central comme référence pour trouver le centre de la face arrière.

- ligne de référence supérieure sur la carrosserie
- ligne de référence inférieure sur la surface de la trappe d'accès à l'ATS

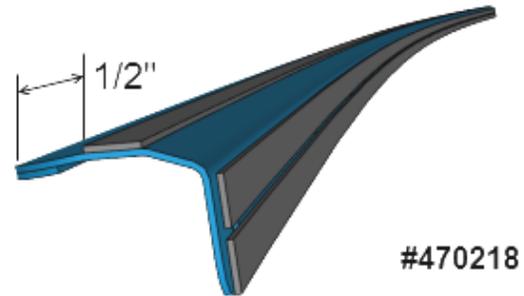
FIGURE 24

4. Appliquer trois bandes de ruban le long du larmier no 470218, d'un bout à l'autre. La première bande devrait être placée à 1/2 po du bord montré sur la FIGURE 24. Les deux autres bandes devraient être placées de chaque côté de la rangée de perçage.

**REMARQUE IMPORTANTE :** Le ruban mousse doit être collé sur les larmiers. Les larmiers ne doivent pas être collés sur la carrosserie du véhicule.

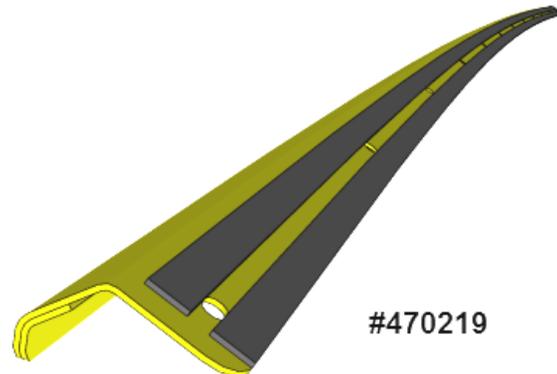
FIGURE 25

5. Appliquer deux bandes de ruban le long du larmier no 470219, d'un bout à l'autre. Les bandes devraient être placées de chaque côté de la rangée de perçage (FIGURE 25).

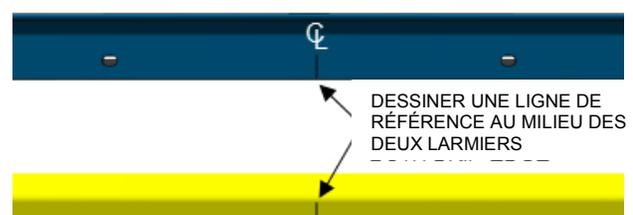
FIGURE 27

6. Dessiner une ligne pour indiquer le centre de chaque larmier (FIGURE 27).

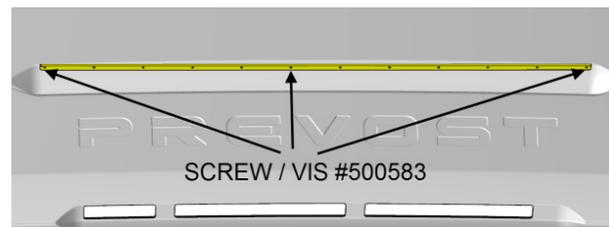
FIGURE 30

8. Préinstaller le larmier en utilisant trois (3) vis #6x1/2 (#500583), voir la FIGURE 30.

*Percer avec un foret Ø9/64. Placer une (1) vis à chaque extrémité et une (1) au centre.*

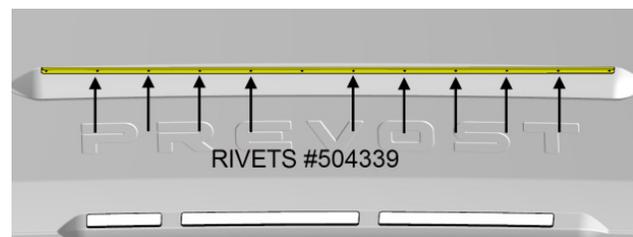
FIGURE 31

9. Fixer le larmier en utilisant neuf (9) rivets #504339 tel que montré sur la FIGURE 31. Percer avec un foret Ø9/64.

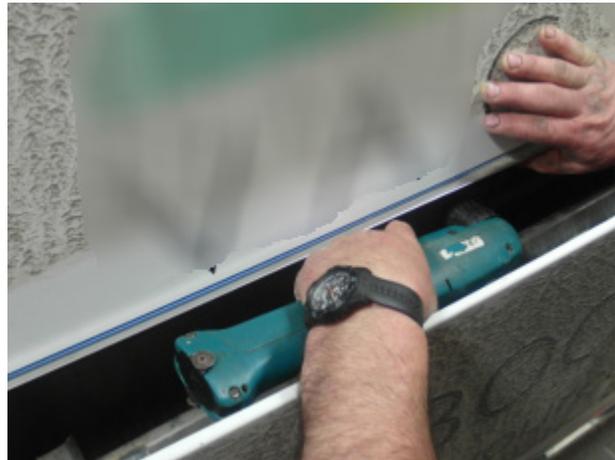
FIGURE 36

*Perçer avec un foret  $\varnothing 9/64$ . Voir comment faire le perçage avec la trappe en place à l'aide d'une perceuse coudée (FIGURE 36).*

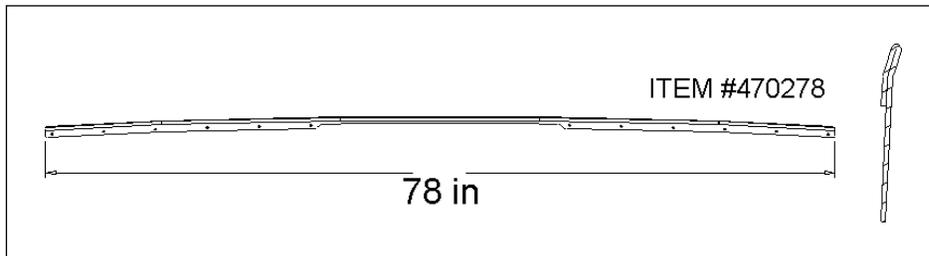
FIGURE 40 : LARMIER DU HAUT – SÉRIE X3

1. Identifier clairement les larmiers no 470278 et no 470152 (FIGURE 40 & FIGURE 41).

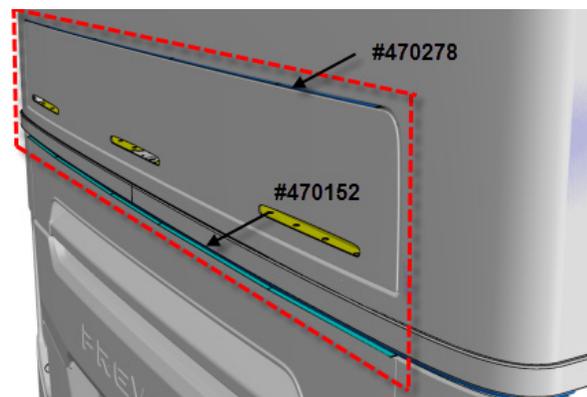
2. La FIGURE 42 indique l'emplacement des larmiers. Les larmiers seront installés **sur la carrosserie** du véhicule et non sur la trappe d'accès à l'ATS.

5. Enlever la saleté sur la partie située juste au-dessus de la trappe d'accès à l'ATS et sur celle où le larmier inférieur sera installé (FIGURE 42). Il est très important d'installer les larmiers sur une surface propre pour assurer l'étanchéité à l'eau.

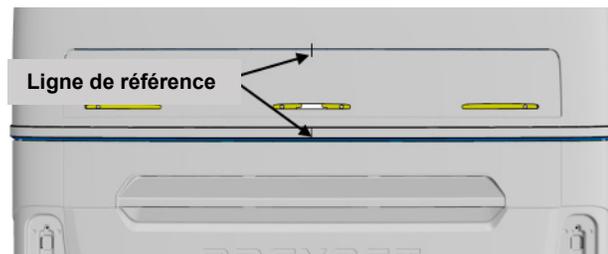
FIGURE 43

3. Pour faciliter l'installation des larmiers, tracer des lignes de référence sur la carrosserie du véhicule indiquant le centre de la face arrière afin que les larmiers soient parfaitement centrés lors de l'installation (FIGURE 43). Vous pouvez utiliser le feu «stop» central ou la moulure en acier inoxydable comme référence pour trouver le centre du train arrière.

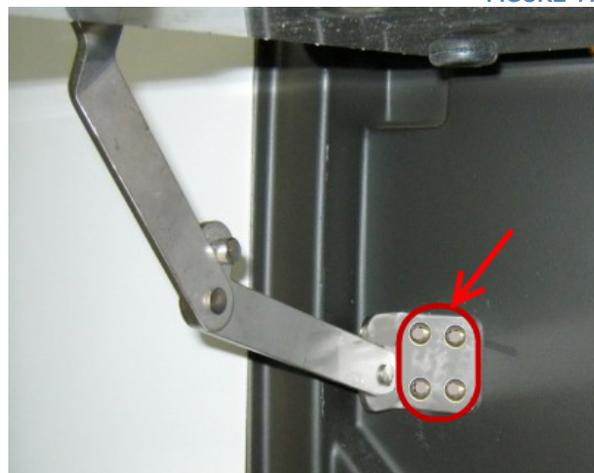
- Pour ce faire, percer les rivets sur le bras pliant (4 rivets) illustrés à la FIGURE 45
- Débrancher le câblage des feux «stop».
- Dévisser les boulons de fixation des charnières (2 boulons par charnière). Des cales d'épaisseur peuvent se trouver derrière les charnières. S'assurer d'identifier les cales afin de pouvoir réinstaller la trappe d'accès en plaçant les cales aux bons endroits (FIGURE 46).

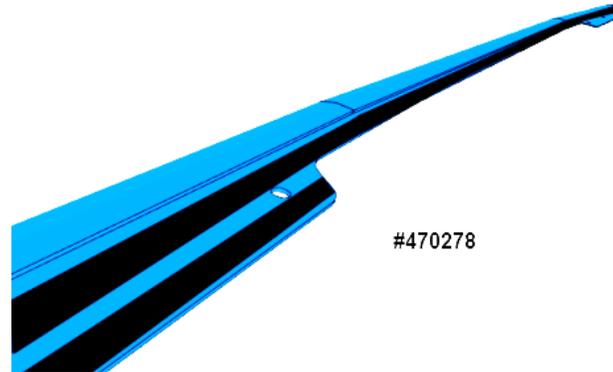
FIGURE 47

- Placer deux bandes de ruban de chaque côté de la rangée de perçage (sauf au milieu évidemment, où une seule bande peut être placée), le long du larmier no 470278. Voir la FIGURE 47.

**REMARQUE IMPORTANTE :** Le ruban mousse doit être collé sur les larmiers. Les larmiers ne doivent pas être collés sur la carrosserie du véhicule.

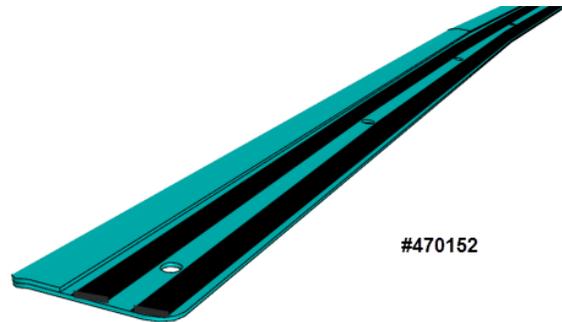
FIGURE 48

- Appliquer deux bandes de ruban le long du larmier no 470252, d'un bout à l'autre. Les bandes devraient être placées de chaque côté de la rangée de perçage (FIGURE 48).

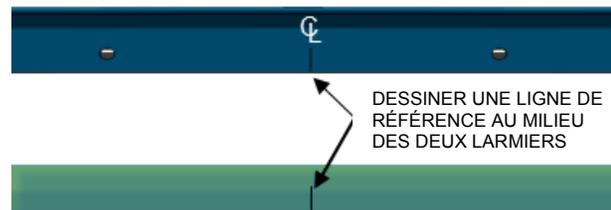
FIGURE 49

- Dessiner une ligne pour indiquer le centre de chaque larmier (FIGURE 49).

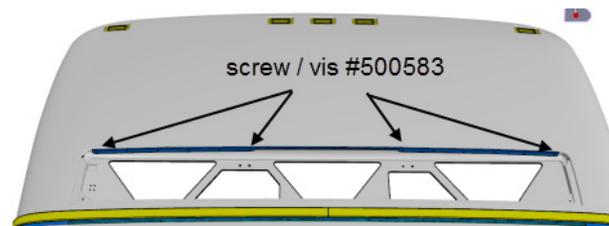
FIGURE 51

10. Préinstaller le larmier en utilisant quatre (4) vis #6x1/2 (#500583).

Percer avec un foret 7/64. Placer une les vis tel que montré à la FIGURE 51.

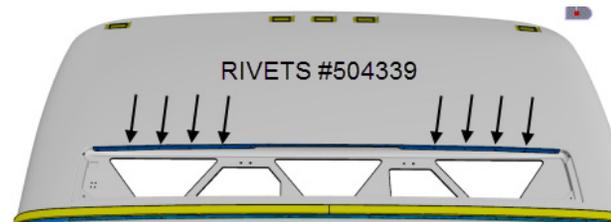
FIGURE 52

11. Fixer le larmier en utilisant huit (8) rivets #504339 tel que montré sur la FIGURE 52.

**Utiliser un foret 1/8.**

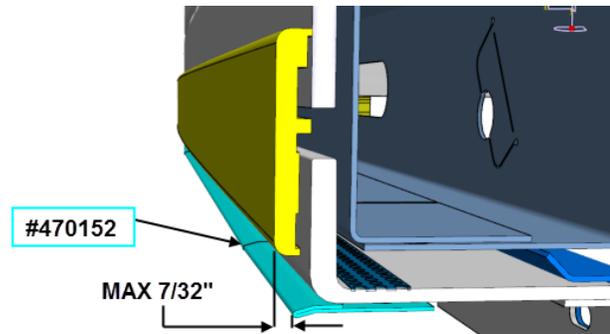
FIGURE 54

*Le larmier ne devrait pas être déplacé à plus de 7/32 po de la surface de la moulure située au-dessus de celui-lui (FIGURE 54). Le but est d'empêcher l'eau de couler à l'intérieur de la porte du compartiment moteur.*

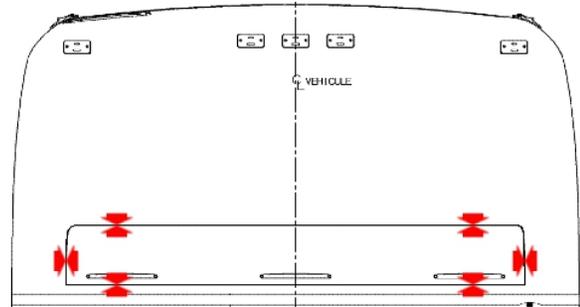
FIGURE 57

18. Fermer la trappe d'accès. S'assurer qu'elle est bien centrée dans l'ouverture. Idéalement, l'écart devrait être égal des quatre côtés.

ÉCART :  $3/16$  po  $\pm$   $5/64$  po

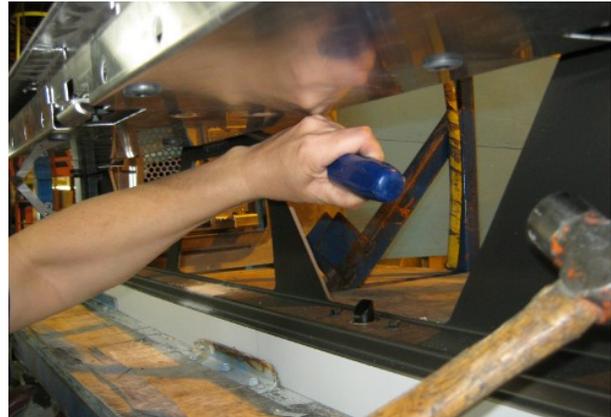
FIGURE 58

19. Vérifier si la partie supérieure de la trappe d'accès frotte sur les rivets en ouvrant et fermant la trappe. Si c'est le cas, la trappe doit être déplacée vers le bas.
20. Desserrer légèrement les boulons de fixation des charnières (4 boulons).
21. Avec un tournevis et un marteau, cogner sur les charnières pour bouger la porte latéralement ou verticalement, selon le cas (FIGURE 58).

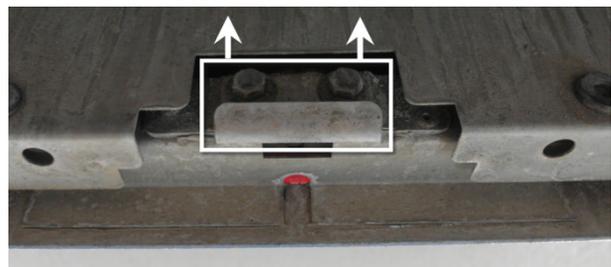
FIGURE 59 : MENTONNET

23. Si la trappe a été déplacée vers le bas, il peut être nécessaire de descendre légèrement le mentonnet (FIGURE 59). Pour ce faire, desserrer les boulons de fixation (2 boulons) et déplacer le mentonnet dans le sens indiqué par les flèches. Serrer fermement les boulons du mentonnet une fois l'ajustement terminé.
