PREVOST

INFORMATION DE MAINTENANCE

IM13-16

DATE :	MARS 2013	SECTION : 11 - Essieux Arrières
SUJET :	TIGE DE CONDUITE INSPECTION ET REMPLACEMENT

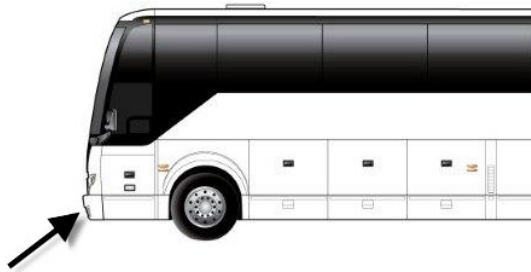
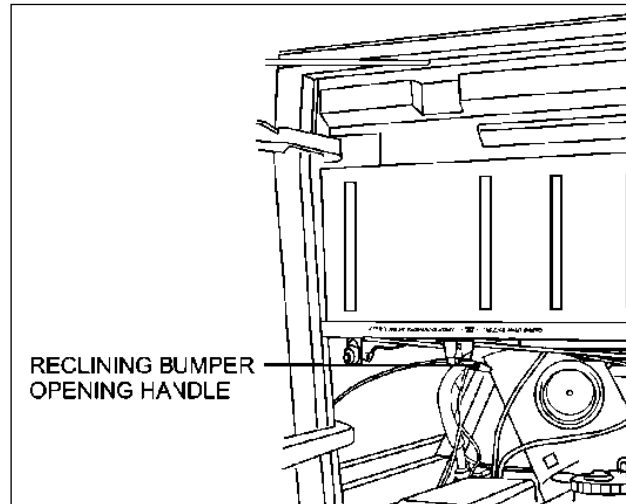
Baissez le pare-chocs avant et enlevez le pneu de secours.

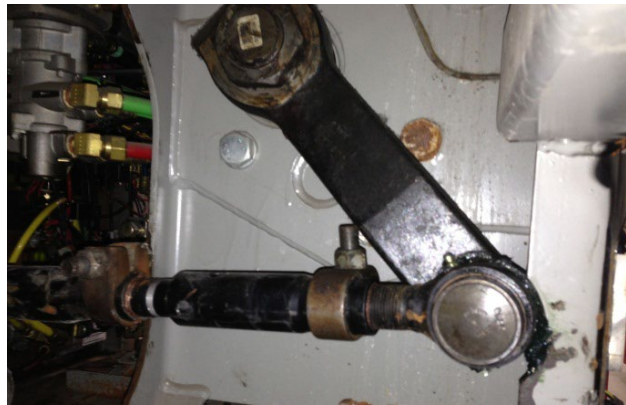
Trouver la bielle pendante dans le compartiment du pneu de secours, côté chauffeur.

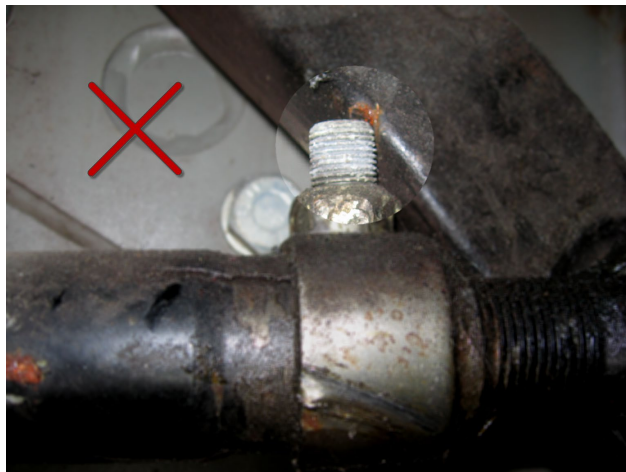
Tourner les roues complètement vers la gauche.

Aucun contact n'est toléré entre la bielle pendante et le boulon du collet avant.

S'il y a contact, remplacer les deux collets et le tendeur à vis. Se référer à la procédure de remplacement plus bas.

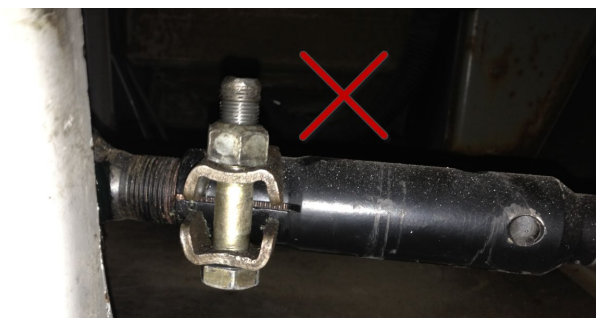
L'image ci-contre montre la bonne orientation des collets.

Remarquez l'orientation horizontale du boulon et son sens d'implantation.

Les collets ne devraient pas être pliés ou déformés par le boulon. Dans ce cas, ils ont été trop serrés et devraient être remplacés selon la procédure ici-bas.

Le collet est déformé. Remplacer le collet.

Si les collets sont en bon état mais ne sont pas orientés correctement, les tourner à la bonne position.
