Date: **Avril 1995**  
 Section: **06**  
 Sujet: **Câblage d'alimentation du moteur de l'évaporateur**  
 Application:

Modèle	VIN
Autocar Le Mirage "XL"	2P9L3340XM1001883 jusqu'à 2P9L33409R1001994 inclusivement

**Certification  
de  
campagne de rappel  
(Ref: Cr95-08)**

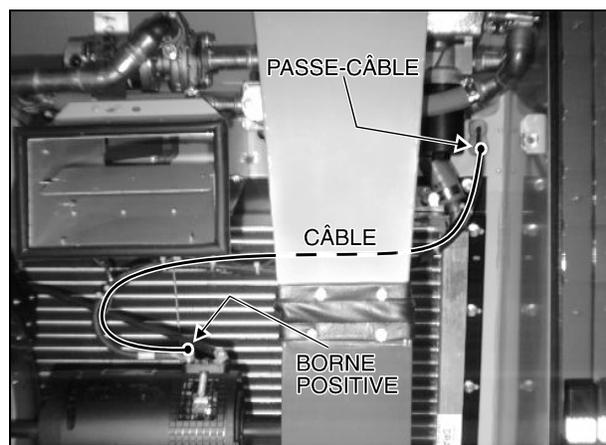
FIGURE 1

1. À l'intérieur du compartiment de l'évaporateur (situé sur le côté gauche du véhicule), localiser le moteur de l'évaporateur. Débrancher le câble de la borne positive (côté gauche) du moteur de l'évaporateur (Fig. 1). Couper les serre-câbles et défaire les pinces de retenue sur le tracé du câble. Enlever en grattant le calfeutrage autour du passe-câble.

**Remarque:** Il est important de noter la position des serre-câbles, ils seront remplacés par des nouveaux lors de l'installation du nouveau câble.

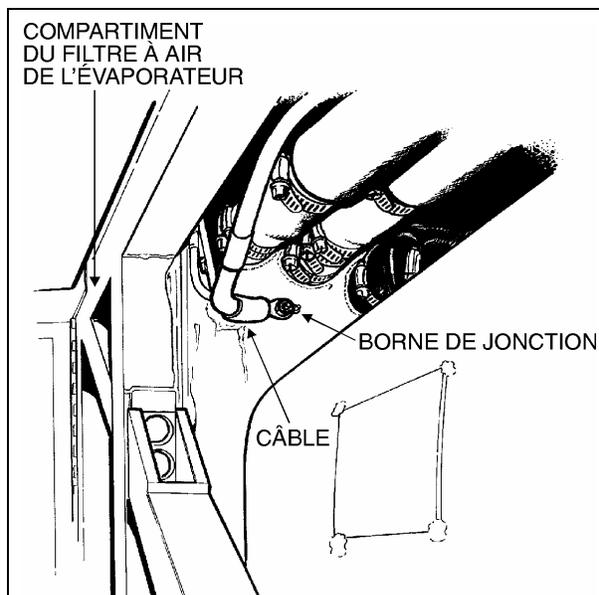
FIGURE 2

6. Déconnecter le câble de la borne de jonction (Fig. 2). Enlever les écrous, les rondelles-freins et les boulons retenant la borne de jonction à la cloison, puis retirer la borne de jonction et la remplacer par le passe-câble #504356.

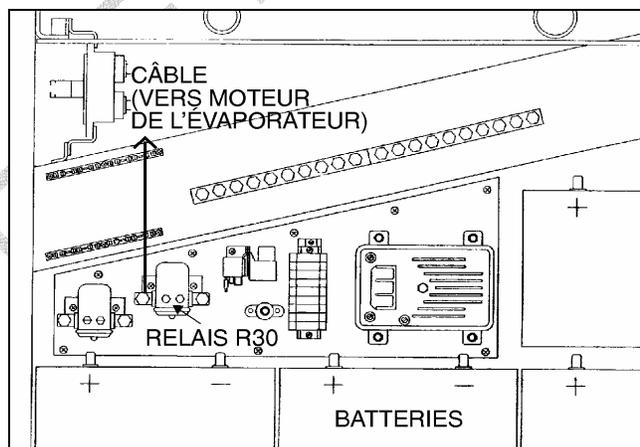
FIGURE 3

8. Gratter le calfeutrage autour du passe-câble pour l'enlever. Défaire les serre-câbles et les pinces de retenues sur la longueur du câble. Déconnecter le câble de la borne gauche du relais R30 (Fig. 3), retirer le câble par le passe-câble, et le jeter.
9. Connecter une extrémité du nouveau câble #130 (#063928) sur la borne gauche du relais R30, et l'acheminer au compartiment de l'évaporateur en empruntant le tracé de l'ancien câblage tout en traversant les cloisons (Qté=3) par les passe-câbles. Connecter le câble à la borne positive du moteur de l'évaporateur, puis appliquer un enduit de protection (Prévost #680745) sur la borne.

10. Mettre des nouveaux serre-câbles, et les pinces de retenues existantes, aux mêmes endroits que précédemment. Appliquer une petite quantité de calfeutrage en lisière de chacun des côtés des trois passe-câbles.
11. Remettre tous les panneaux et refermer tous les compartiments.
