# PREVOST

# BULLETIN DE GARANTIE

Bg03-05

SUJET: APPLICATION D'UNE BANDE PROTECTRICE SUR

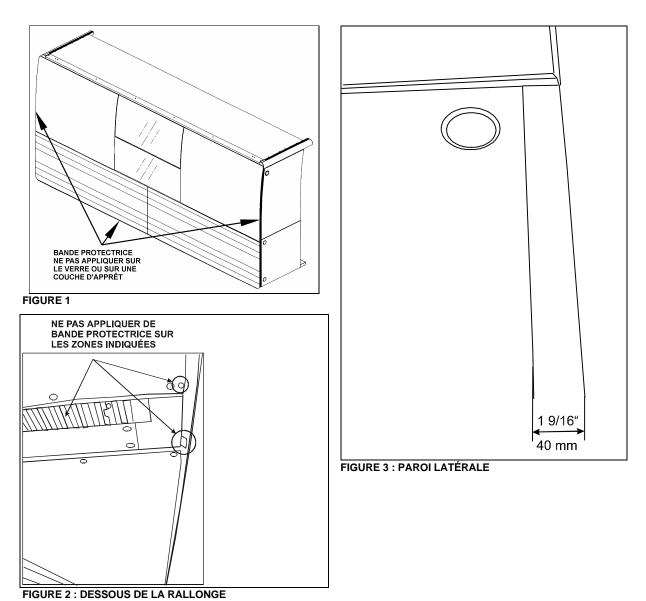
- 2. Nettoyer la surface de la paroi latérale avec le dégraisseur. Bien essuyer le solvant avant qu'il n'ait le temps de s'évaporer.
- 3. Dérouler les bandes protectrices de vinyle, mesurer et prédécouper les longueurs nécessaires.
- 4. Décoller la pellicule de protection sur environ 4 po. Positionner une bande protectrice sur chaque paroi latérale et aussi en dessous de la rallonge (voir les figures 1, 2 et 3).

**Remarque :** Ne pas appliquer de bande protectrice sur les zones indiquées à la figure 2. S'assurer que la bande protectrice est bien positionnée car elle est difficile à retirer une fois installée.

5. Entourer votre palette de plastique du linge sans charpie puis appuyer sur la bande en prenant bien soin de détacher la pellicule de façon graduelle. Utiliser la palette pour éliminer les bulles d'air, ne pas essayer de coller la bande protectrice au complet avant de passer la palette.
