**PREVOST**

**BULLETIN  
DE  
GARANTIE**

Bg04-05C

<b>DATE : MARS 2006</b>	<b>SECTION : 05 - Refroidissement</b>
<b>EXPIRATION: MARS 2008</b>	
<b>SUJET : REMPLACEMENT DES ATTACHES DU SOUFFLET DE RÉGLAGE DE LA TENSION DES COURROIES</b>

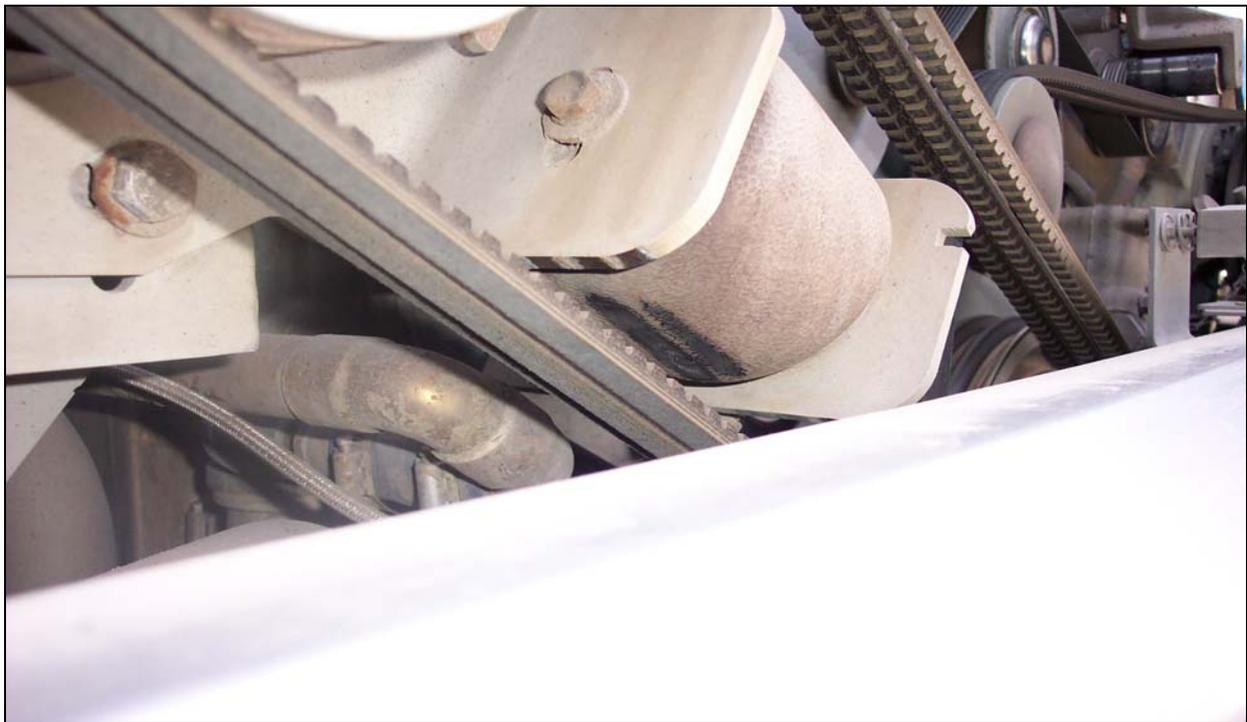
FIGURE 3

1. Libérer la pression d'air du soufflet. Pour ce faire, tourner le robinet de commande des tendeurs de courroies jusqu'à la position OFF (figure 1 et 2). Ce dernier se trouve dans le compartiment moteur.
2. Déconnecter les canalisations d'air puis retirer les raccords du soufflet (figure 5 & 6).
3. Déboulonner les attaches et le soufflet.
4. Vérifier si le soufflet et les courroies ont été endommagés comme à la figure 3, les remplacer au besoin.
