**BULLETIN
DE
GARANTIE**

Bg09-23

DATE : JANVIER 2010	SECTION : 23 - Accessoires
EXPIRATION: JANVIER 2012	
SUJET : BRIDE DE FIXATION DU TUYAU D'ÉCHAPPEMENT DU PRÉCHAUFFEUR

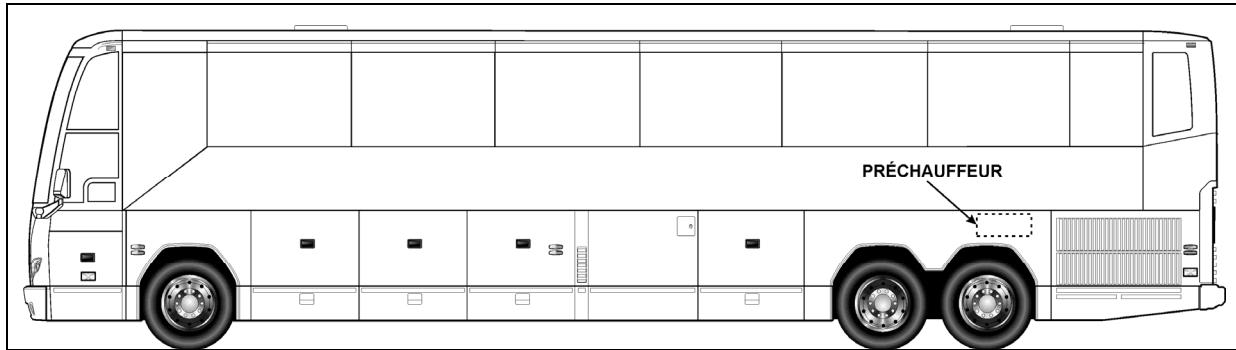
INSPECTION

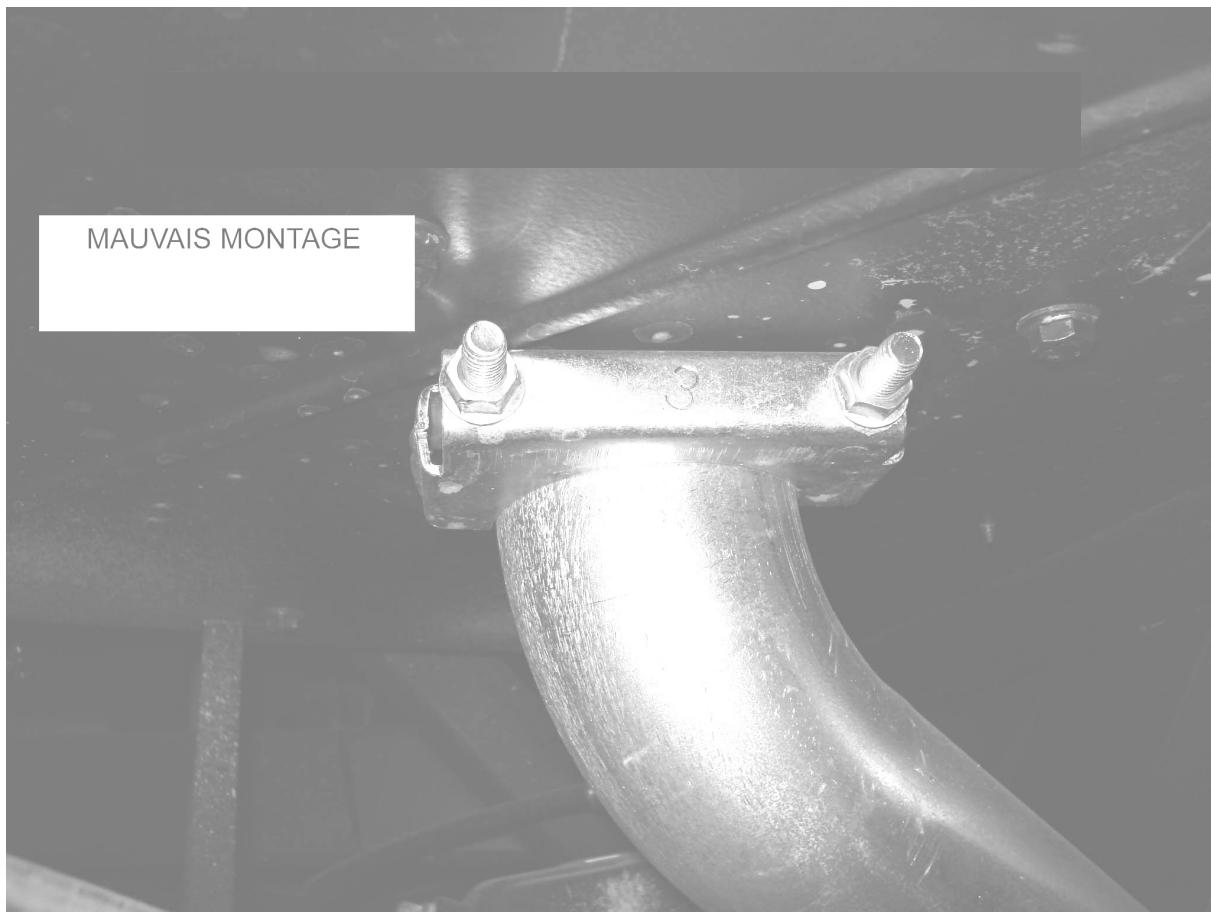
Sur les véhicules visés par ce bulletin et équipés d'un préchauffeur, il y a possibilité que la bride de fixation du tuyau d'échappement du préchauffeur ne soit pas positionnée correctement.

1. Vérifier si la bride de fixation du tuyau d'échappement du préchauffeur se trouve au-dessus ou en-dessous du panneau garde-boue qui se trouve au-dessus de la roue gauche arrière de l'essieu porteur.
2. Dans le cas où la bride est située en-dessous, il faut la démonter et la repositionner.

S'assurer que la bride de fixation est située au-dessus du panneau garde-boue et non en-dessous.
