PREVOST

**BULLETIN
DE
GARANTIE**

Bg10-13

DATE : JUIN 2010	SECTION : 06 - Électricité
EXPIRATION: JUIN 2012	
SUJET : SURCHAUFFE D'UN CONNECTEUR DU CÂBLAGE DES FEUX DE CROISEMENT À HALOGÈNE

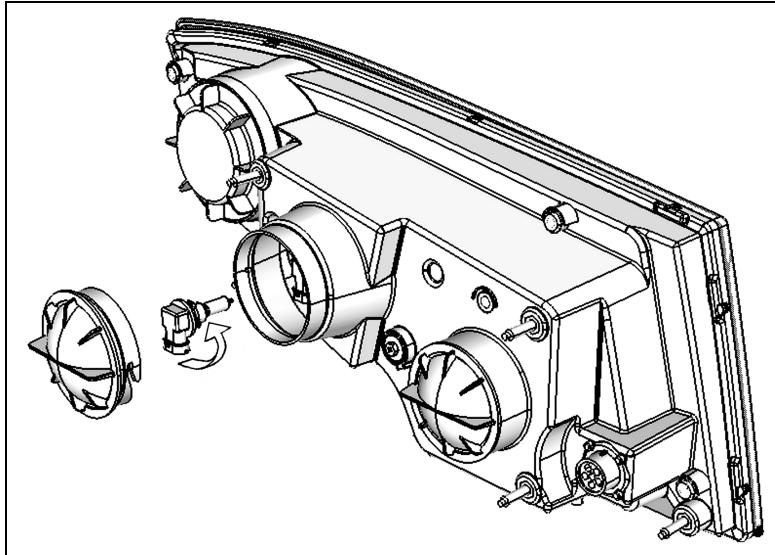
FIGURE 3: FEU DE CROISEMENT ET CONNECTEUR

Sur les véhicules visés par ce bulletin, il y a risque de surchauffe d'un connecteur électrique, ce qui pourrait entraîner une défaillance des feux de croisement et la perte de l'éclairage.

4. Dévisser le bouchon d'accès du feu de croisement afin d'accéder au connecteur de l'ampoule.

5. Tourner le culot de l'ampoule dans le sens antihoraire (figure 3).
6. Séparer le connecteur du culot de l'ampoule.
