PREVOST

BULLETIN DE GARANTIE

BG13-58

DATE :	OCTOBRE 2013	SECTION : 01 - Moteur
EXPIRATION:	OCTOBRE 2015	
SUJET :	Remplacement d'un boyau flexible à l'admission

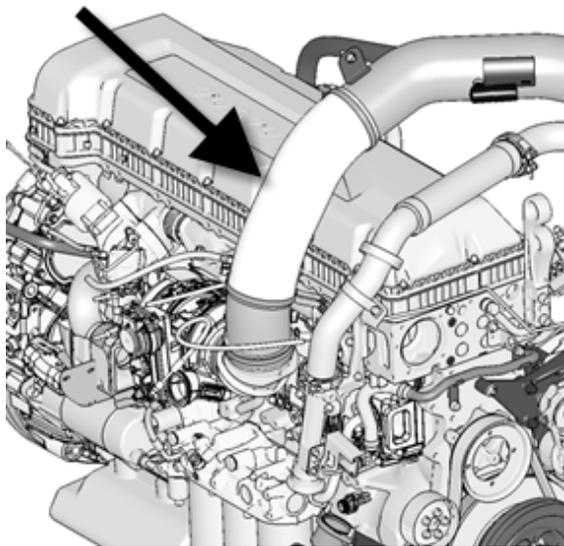
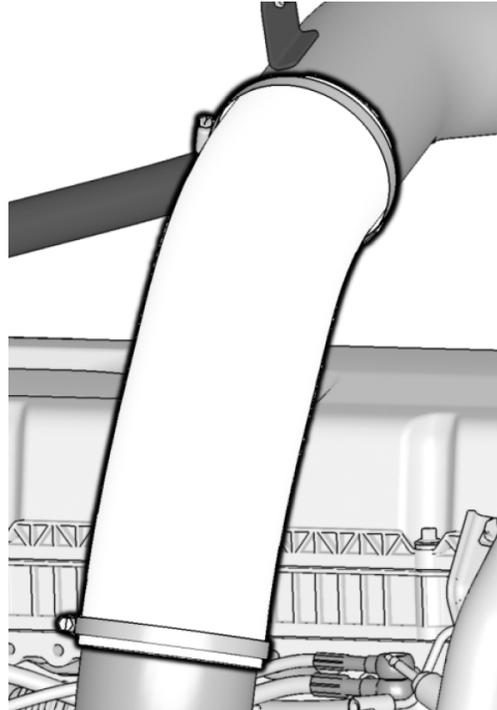
1. Sur le moteur, côté gauche, localisez ce boyau flexible.

2. Retirez le boyau et les collets.
3. Pendant les travaux, protégez l'entrée d'air du moteur des débris et de la poussière avec un capuchon propre.
4. Remplacer par le nouveau boyau #033195 et les collets #504786.

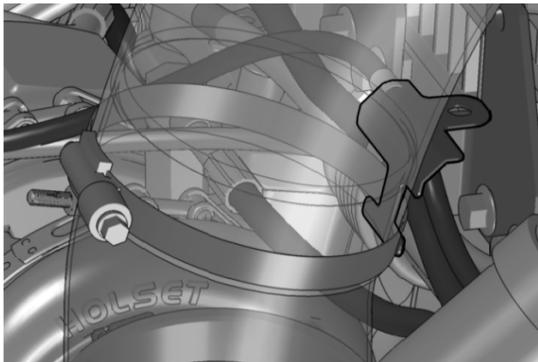
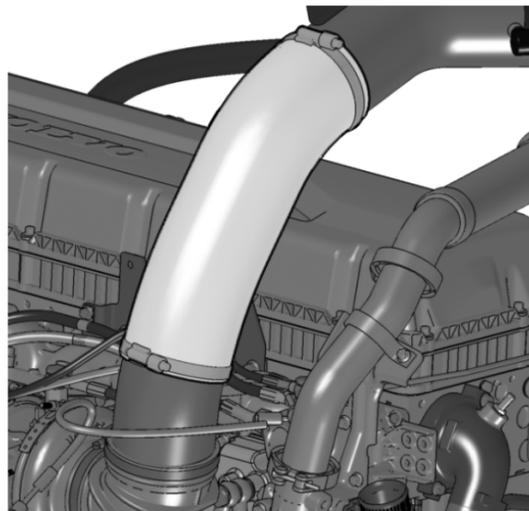
Fixer la portion inférieure du boyau à l'attache située dans cette zone.

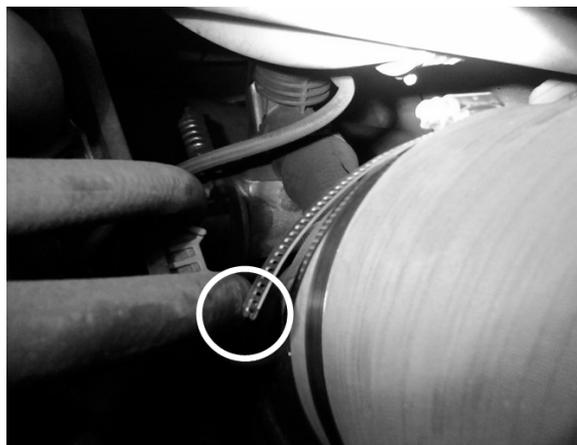
5. Portez une attention particulière au bout de la sangle du collet pour éviter tout frottement sur des boyaux environnants.
Au besoin, la tourner ou en couper l'extrémité
6. S'assurer du bon fonctionnement général du système et qu'il n'y a aucune fuite.
