PREVOST

BULLETIN DE GARANTIE

BG13-91A

DATE :	JANVIER 2013	SECTION : 01 - Moteur
EXPIRATION:	JANVIER 2015	
SUJET :	REPLACEMENT DU MOTEUR D'ESSUIE GLACE

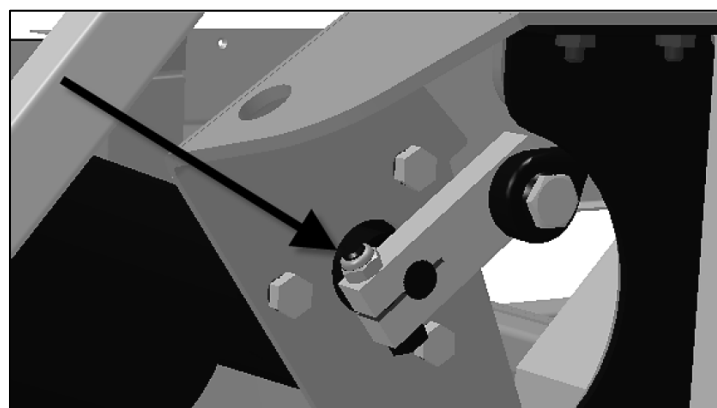
6. Dévissez la vis qui retient le bras actuateur à l'arbre du moteur et démontez le moteur.

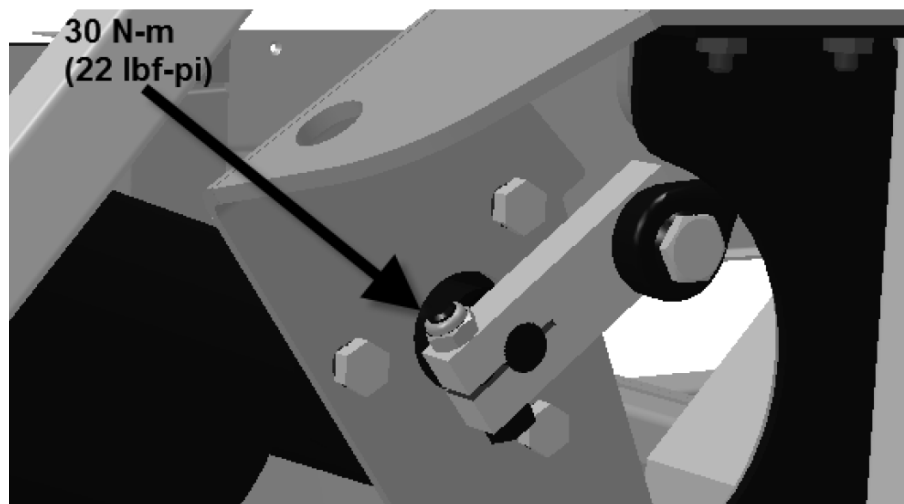
11. Assembler le bras actuateur sur l'arbre du moteur en alignant les axes du bras et du levier de tringlerie.

12. Serrer la vis qui retient le bras actuateur sur l'arbre de moteur.

- Serrer à 30 N-m (22 lbf-pi) sec.
