**PREVOST**

## BULLETIN DE GARANTIE

**BG14-32**

DATE :	SEPTEMBRE 2014	SECTION : 06- Électrique
EXPIRATION:	SEPTEMBRE 2016	
SUJET :	CORROSION DU RELAIS MAÎTRE

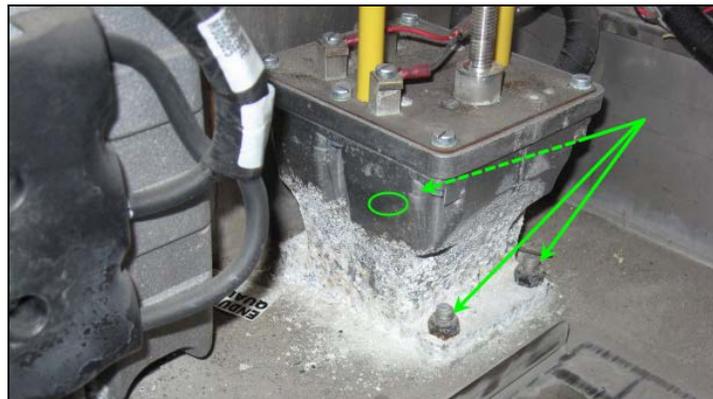
Sur les véhicules visés par ce bulletin, Il est possible d'observer la formation de corrosion à la base du relais maître installé dans la boîte à batterie.

9. Déboulonner les trois (3) boulons hexagonaux fixant le relais au fond de la boîte à batterie.

Si les boulons de retenue du relais présentent un niveau d'oxydation sévère, il peut s'avérer nécessaire de couper la tête des boulons sous le véhicule à l'aide d'un outil de coupe rotatif.
