**PREVOST**

**INFORMATION  
DE  
MAINTENANCE**

**IM16-31**

DATE : OCTOBRE 2016	SECTION : 18 - Carrosserie
SUJET : AMÉLIORATION DU LOQUET SUR PORTES DU COMPARTIMENT À BAGAGES

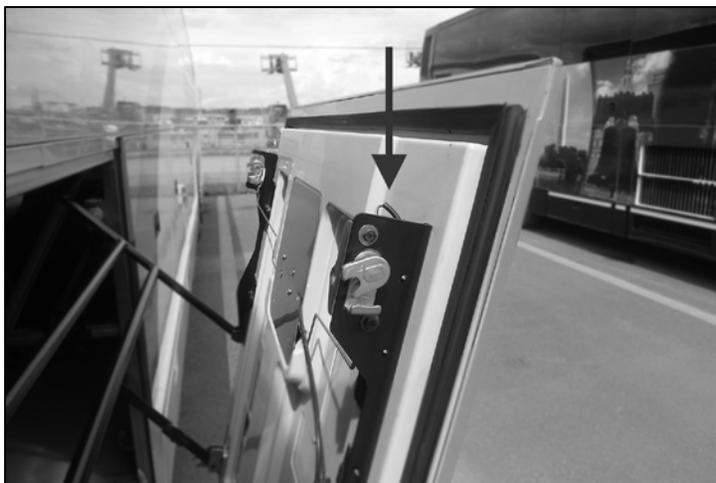
Figure 1: Porte bagage

1. Sur les portes bagages, trouver l'assemblage de loquet avec micro-interrupteur. (Figure 1)

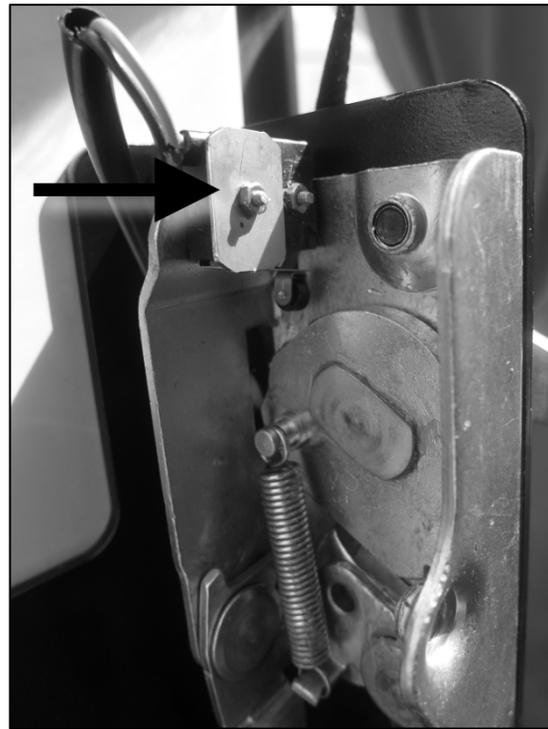
Figure 2

2. Confirmer visuellement que la plaque de protection est bien installée sur le micro interrupteur. (Figure 2)

Si la plaque est présente, fin de la procédure.

Si la plaque n'est pas présente, passer aux étapes suivantes.

Libérer le clip en le pivotant hors de la tige. (Figure 2)

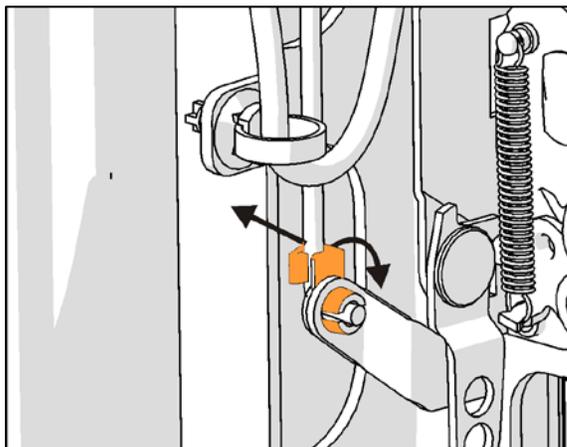
Figure 3: Clip de tige

3. Préparation en vue de l'enlèvement. (Figure 3)

**A** Débrancher le connecteur.

**B** Couper les serre-câbles.

**C** Enlever le clip de la tige.

Puis tirer la tige hors du clip. Enlever le clip du levier de loquet. Jeter.

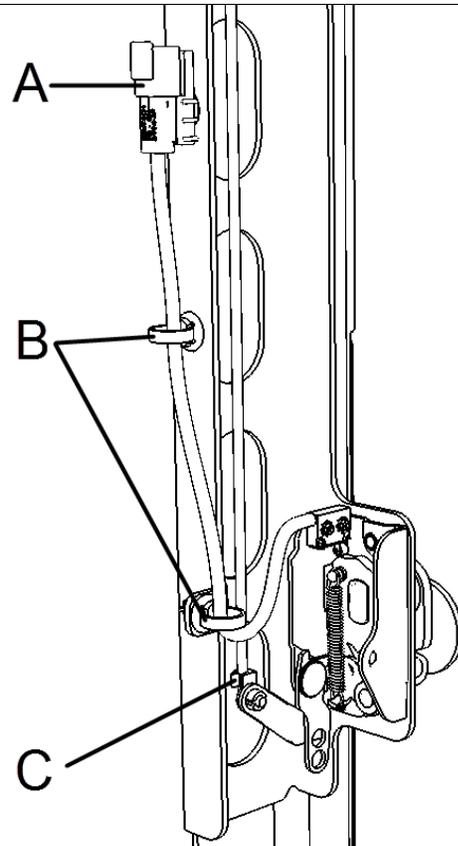
Figure 4

4. Enlever l'ensemble de loquet (deux vis). Garder la quincaillerie pour réutilisation. (Figure 4)
5. Installer le nouveau loquet.  
Serrer les vis à **7 lb-pi**.
6. Brancher le connecteur au faisceau de câblage de la porte. (A, Figure 3)
7. Fixer le câble avec de nouveaux serre-câbles. (B, Figure 3)
8. Installer le nouveau clip 780340 sur le levier de loquet. Glisser la tige dans le clip. Pivoter le clip sur la tige.
9. S'assurer que la porte fonctionne adéquatement.
