**PREVOST**

# CAMPAGNE DE RAPPEL

**CR17-09B**

DATE : Mai 2017	SECTION : 23 ACCESSOIRES
SUJET : INSPECTION DES BRAS D'ESSUIE-GLACE INFÉRIEURS

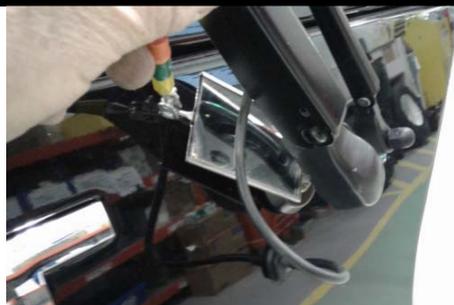
FIGURE 1

1. À l'aide d'un miroir, identifier le type de design de la pièce coulée située dans la tête des bras d'essuie-glace (FIGURE 1).

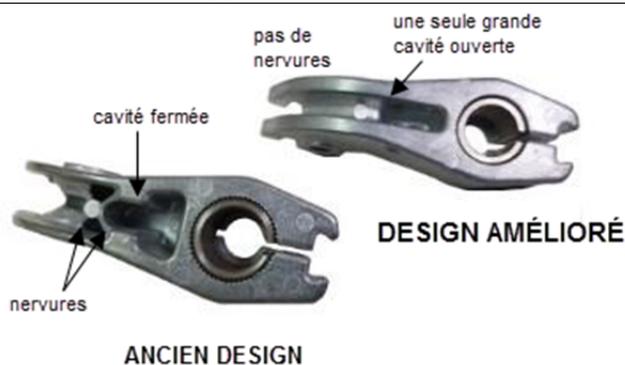
FIGURE 2

2. Si les deux bras d'essuie-glace sont de type « **design amélioré** » (FIGURE 2), aucun remplacement n'est nécessaire. Aucune autre vérification n'est nécessaire.
3. Si au moins un bras d'essuie-glace est de type « **ancien design** », remplacer les deux bras d'essuie-glace avec l'ensemble **WB17-09** en suivant la procédure de la **PARTIE 2**.

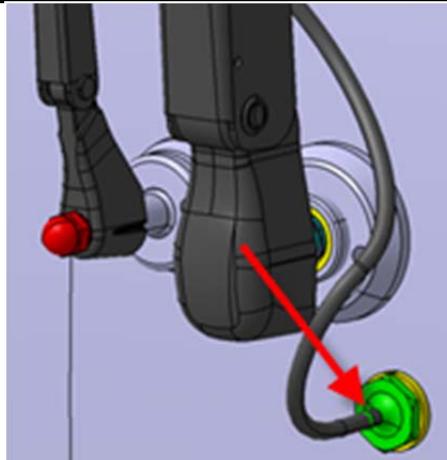
FIGURE 3

1. Déconnecter les 2 tubes de liquide lave-glace (FIGURE 3).

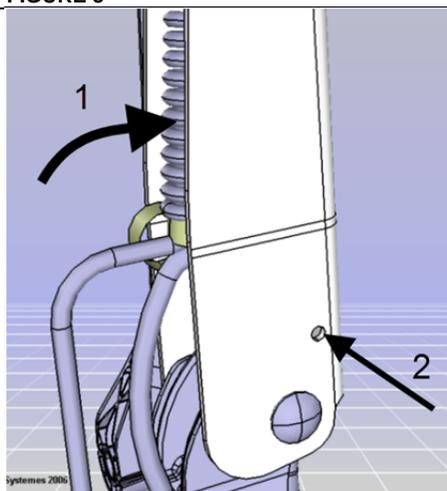
FIGURE 4

2. Retirer les bras (droit & gauche) d'essuie-glace inférieurs.
3. Pour faciliter le retrait du bras, tirer le bras vers l'avant (1) du véhicule puis insérer une petite tige de métal dans l'orifice indiqué (2) afin de bloquer en cette position (FIGURE 4).

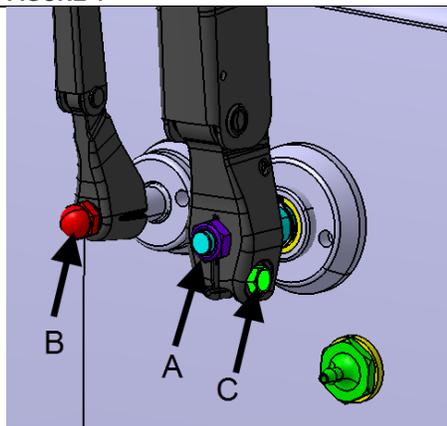
FIGURE 5

4. Desserrer l'écrou C puis dévisser les écrous A & B (FIGURE 5).
5. Enlever le bras.

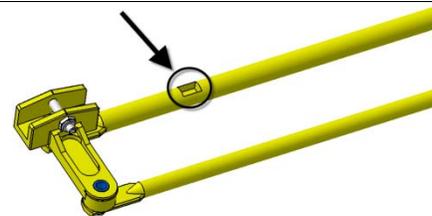
FIGURE 8

8. Insérer le boyau récupéré sur l'ancien bras et l'insérer dans le nouveau bras par le trou de passage indiqué (FIGURE 8).

9. Laisser la longueur suivante de boyau à l'extérieur du trou de passage:

- Bras gauche : **205mm** de long
- Bras droit : **180mm** de long

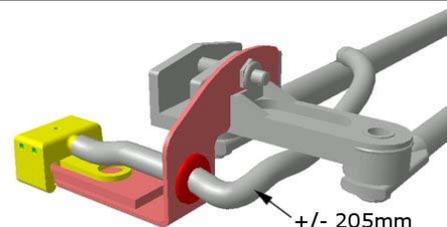
FIGURE 10

11. Récupérer le support du gicleur et transférer sur le nouveau bras gauche (côté chauffeur) (FIGURE 10).

12. Passer le tube par l'anneau de caoutchouc puis raccorder au gicleur. Utiliser de l'eau savonneuse pour faciliter le raccordement.

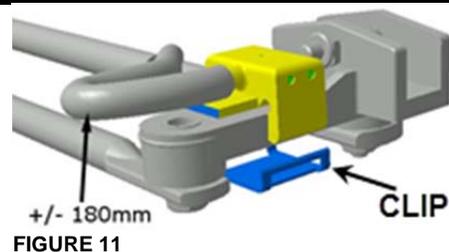
13. Récupérer le gicleur et transférer sur le nouveau bras droit (coté trottoir). Celui-ci est maintenu à l'aide d'un petit clip métallique qu'il faut détacher (FIGURE 11).
14. Raccorder le tube au gicleur. Utiliser de l'eau savonneuse pour faciliter le raccordement.

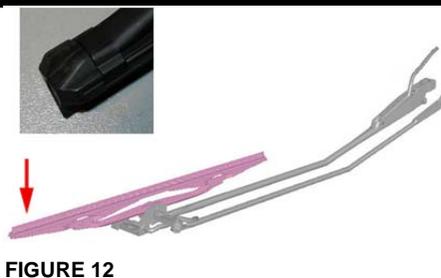
15. Installer les lames en plaçant les butoirs de lame à l'opposé des bras d'essuiе-glace (FIGURE 12).

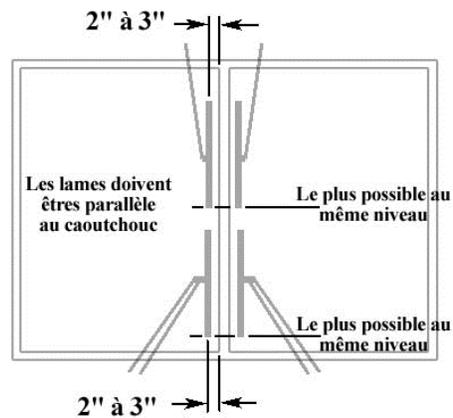
16. Les bras devront être installés de façon à respecter les positions de l'image de droite.

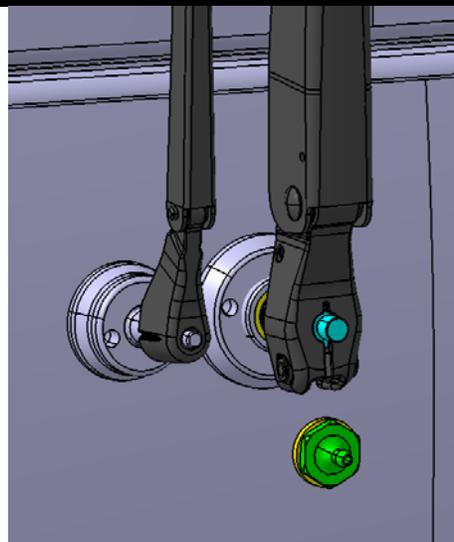
FIGURE 14 : BRAS D'ESSUIE-GLACE GAUCHE

17. Placer le bras sur les arbres.

*L'écrou A est la pièce #800003.*

*L'Écrou B est récupéré de l'ancien bras.*

*L'écrou C est fourni avec le nouveau bras.*

Écrou A : 100 lbf-po

Écrou B : 48 lbf-po

Écrou C : 160 lbf-po

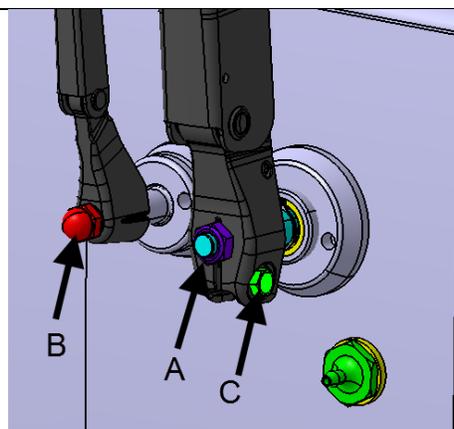
FIGURE 15 : BRAS D'ESSUIE-GLACE DROIT

18. Fixer les bras.

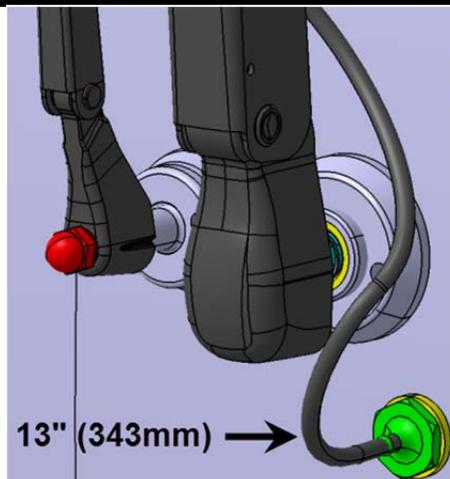
FIGURE 16

19. Ajuster le boyau à la sortie du bras. S'assurer que la longueur de boyau à l'extérieur du trou de passage est de 13 po (343mm).

*Important: Le boyau ne doit pas toucher au mécanisme des essuie-glaces en mouvement et il ne doit pas être tendu. Réajuster au besoin.*

20. Raccorder à l'adaptateur.

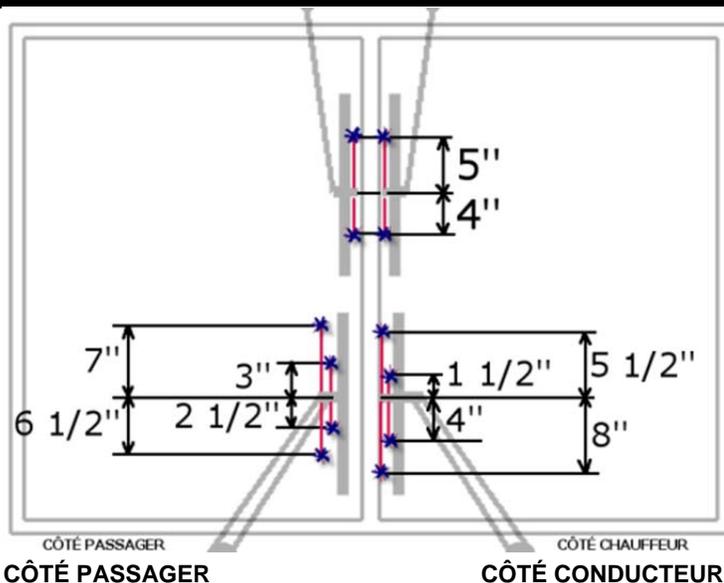
FIGURE 17

21. Ajuster la position des jets de façon à ce que les jets de liquide lave-glace atteignent le pare-brise aux endroits indiqués par le symbole « \* » (FIGURE 17).

22. Pour ajuster, insérer une aiguille dans l'orifice et faire pivoter la rotule selon la position de jet souhaitée.
