**PREVOST****CAMPAGNE  
DE  
RAPPEL****CR17-31B**

DATE : Mai 2018	SECTION : 23 ACCESSOIRES
SUJET : <b>REPLACEMENT DES EXTINCTEURS D'INCENDIE 2½ lb ET 5 lb.</b>

Révision: B

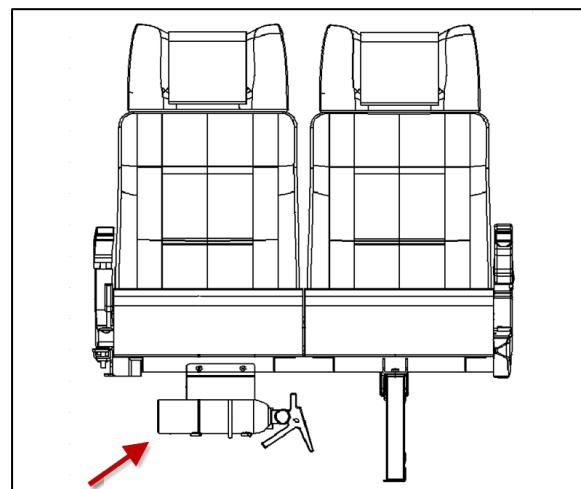
FIGURE 1

1. Localiser tous les extincteurs d'incendie 2½ lb existants sur le véhicule (Figure 1).

Chaque véhicule doit avoir au moins deux extincteurs d'incendie, un sur le côté droit de l'allée et un sur le côté gauche de l'allée. Vérifier la configuration du véhicule pour connaître exactement la quantité d'extincteurs d'incendie.

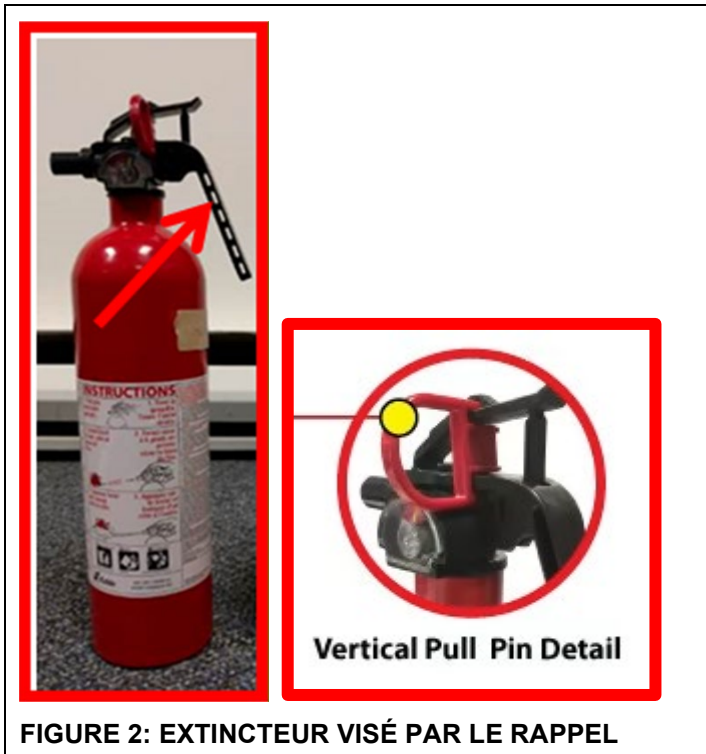
Sur les véhicules visés par cette campagne, tous les extincteurs d'incendie 2½ lb (no. pièce 901360) avec poignée droite en plastique et goupille verticale (vertical pull pin) doivent être remplacés par des extincteurs d'incendie avec poignée en métal et goupille en métal.

2. Remplacer tous les extincteurs d'incendie 2½ lb existants avec poignée droite en plastique et goupille verticale (vertical pull pin) (Figure 2) par les nouveaux extincteurs d'incendie 2½ lb avec poignée en métal et goupille en métal (Figure 3).

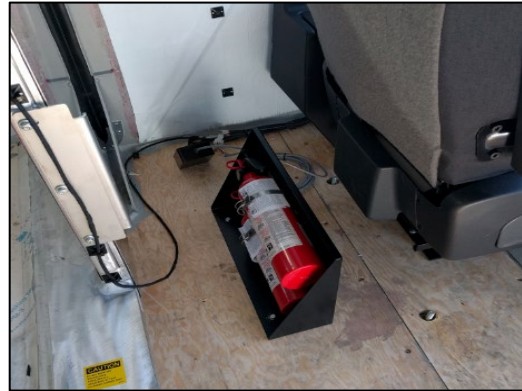
La FIGURE 5 montre une installation typique lors de la livraison du véhicule au partenaire de conversion. La localisation peut varier d'un véhicule à l'autre.

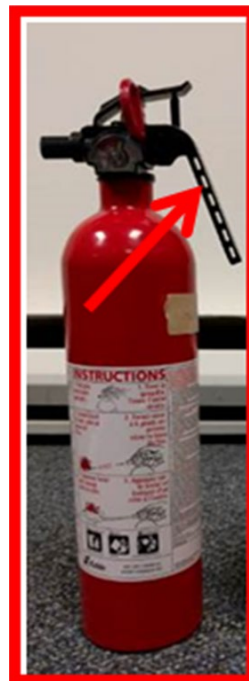
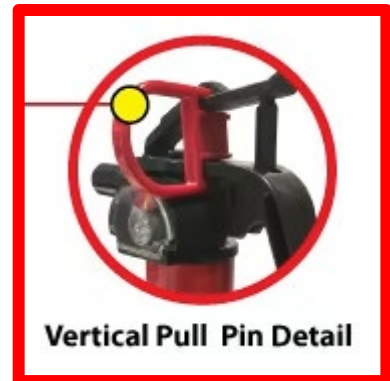
Sur les véhicules visés par cette campagne, tous les extincteurs d'incendie 2½ lb (no. pièce 901360) avec poignée droite en plastique et goupille verticale (vertical pull pin) doivent être remplacés par des extincteurs d'incendie avec poignée en métal et goupille en métal.

FIGURE 6: EXTINCTEUR VISÉ PAR LE RAPPEL

2. Remplacer tous les extincteurs d'incendie 2 ½ lb existants avec poignée droite en plastique et goupille verticale (vertical pull pin) (Figure 6) par les nouveaux extincteurs d'incendie 2 ½ lb avec poignée en métal et goupille en métal (Figure 7).

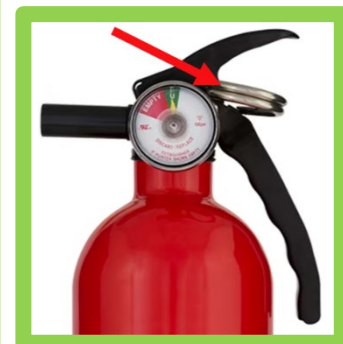
FIGURE 7 : EXTINCTEUR DE REMPLACEMENT

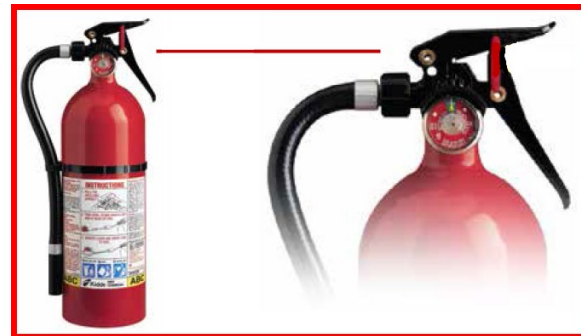
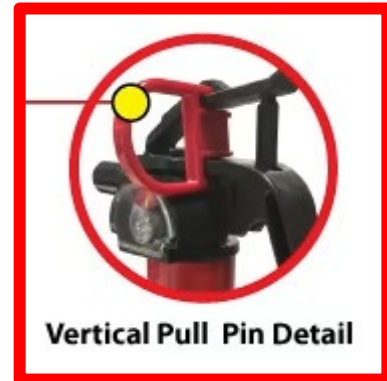
Sur les véhicules visés par cette campagne, l'extincteur d'incendie de 5 lb avec poignée en plastique et goupille verticale (vertical pull pin) doit être remplacé par un extincteur d'incendie avec poignée en métal et goupille en métal.

2. Vérifier la poignée et la goupille de l'extincteur.
3. Si l'extincteur est équipé d'une poignée en plastique et une goupille verticale (vertical pull pin) (Figure 10), passer à l'étape 4, autrement le bulletin est complété pour ce modèle de véhicule.

**FIGURE 10: EXTINCTEUR VISÉ PAR LE RAPPEL**

4. Remplacer l'extincteur d'incendie 5 lb existant avec poignée en plastique et une goupille verticale (vertical pull pin) (Figure 10) par le nouvel extincteur d'incendie 5 lb avec poignée et valve en métal (Figure 12).
5. Le bulletin est complété pour ce modèle de véhicule.

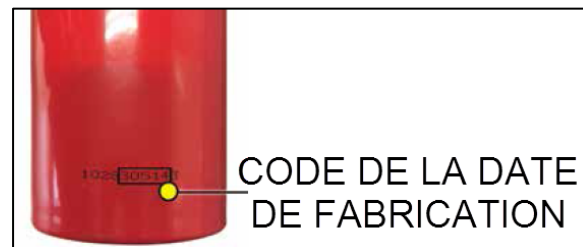
**FIGURE 11**

La Figure 11 montre la position du code de 10 caractères indiquant la date de fabrication. Lire la date de fabrication à partir du cinquième caractère jusqu'au neuvième.

Tous les extincteurs ayant le code XXXX29715X, soit de la date du 24 octobre 2015 ou ayant une date antérieure doivent être remplacés.

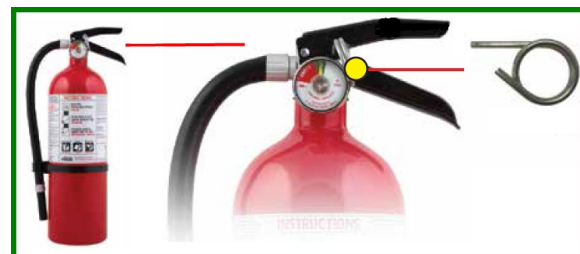
**FIGURE 12: EXTINCTEUR DE REMPLACEMENT**
