**PREVOST**

CAMPAGNE DE RAPPEL

CR21-12

DATE : Décembre 2021	SECTION : 18 CARROSSERIE
SUJET : FIXATION D'UN PANNEAU DE PLAFOND

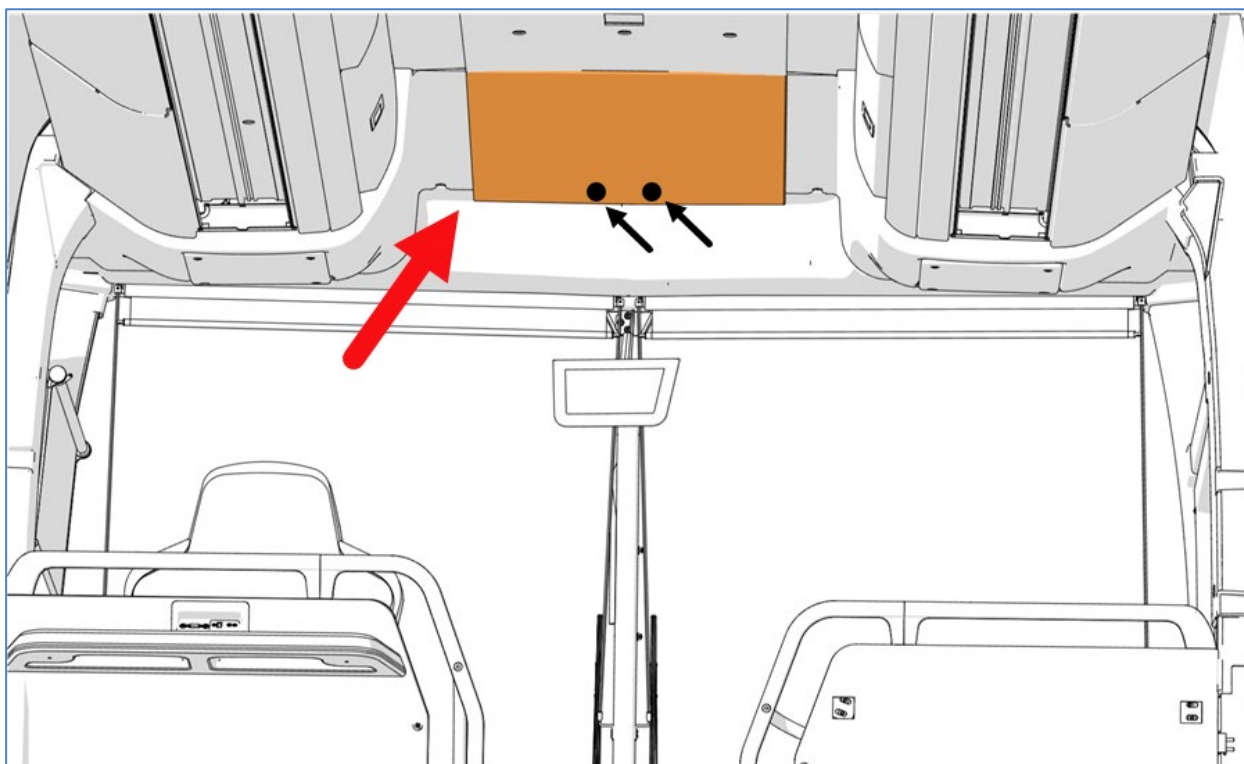
Figure 1

1. Localisez le panneau qui est fixé à l'avant du véhicule, au-dessus de l'allée centrale.

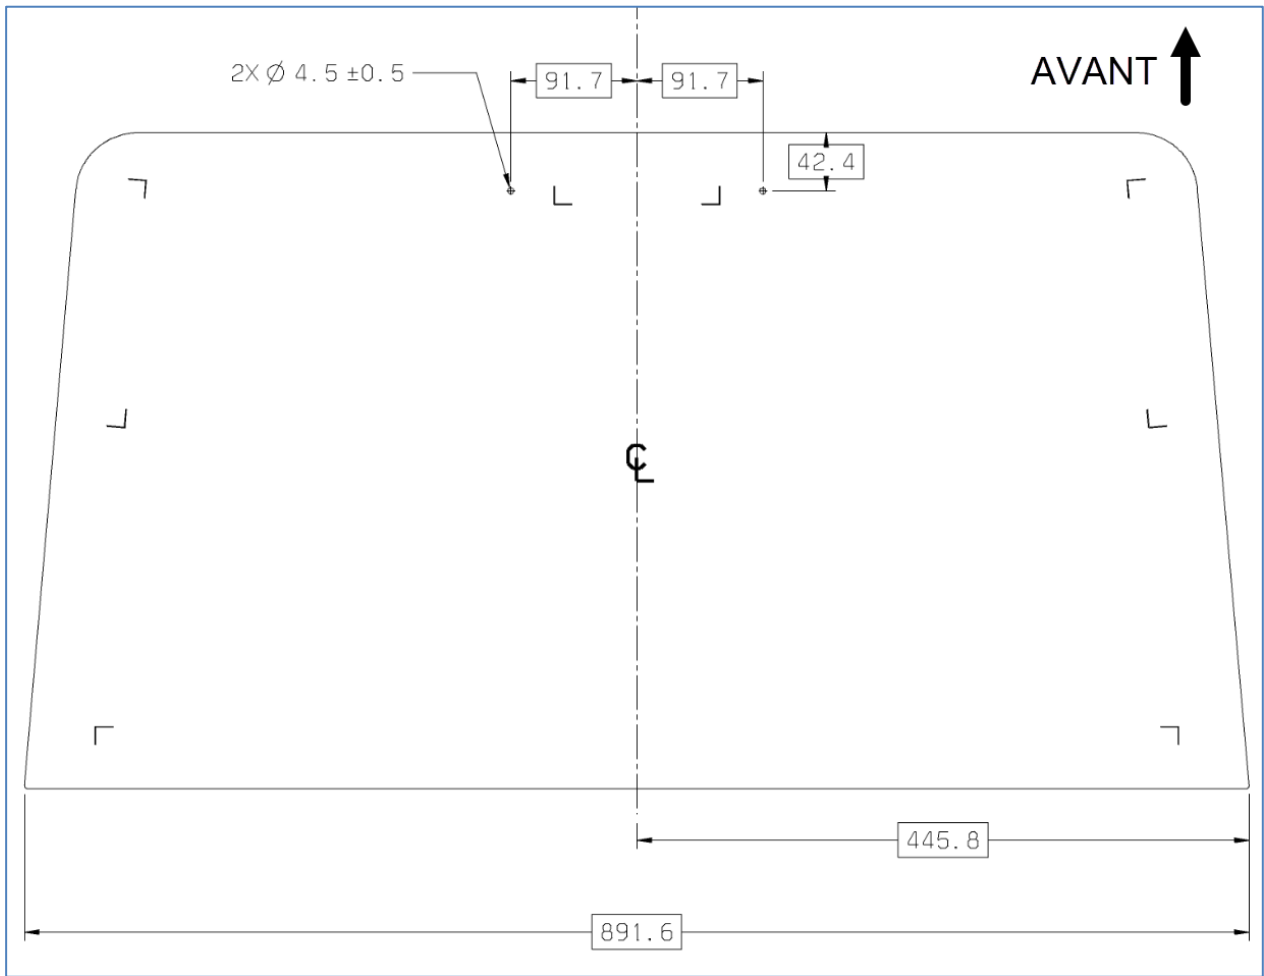
Figure 2

2. Marquez la position de deux perçages conformément à l'image suivante (dimension en millimètres)

3. Effectuez deux trous de guidage de 3/16 là où marqué sur le panneau. Percez également à travers la garniture en plastique située derrière le panneau.
4. Retirez le panneau.
5. À l'aide d'un couteau, effectuez deux encoches et dégagez la bande velcro où les écrous à ressort seront installés sur la garniture en plastique (Figure 3).

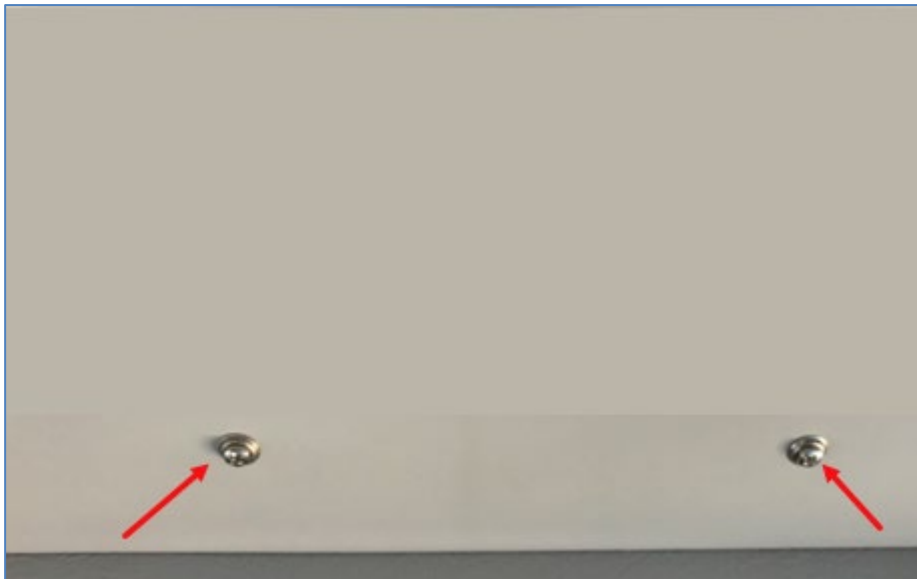
Figure 4

6. Agrandir les trous de guidage à 17/64" de diamètre sur le panneau et la garniture en plastique.
7. Installez deux écrous élastiques 5001406 (Figure 3) sur la garniture en plastique.
8. Réinstallez le panneau.
9. Appuyez fermement sur le panneau pour qu'il s'agrippe sur la bande Velcro.
10. Fixez le panneau à l'aide de deux nouvelles vis 509827 et de deux nouvelles rondelles de finition 500463 (Figure 4). Appliquez du Loctite bleu sur les vis.
