PREVOST

BULLETIN DE GARANTIE

BG24-17

DATE :	Mai 2024	SECTION : 18
		CARROSSERIE
EXPIRATION:	Mai 2026	
SUJET :	RENFORCEMENT DE LA FIXATION DES TUYAUX EN PVC À L'INTÉRIEUR DES COMPARTIMENTS À BAGAGES

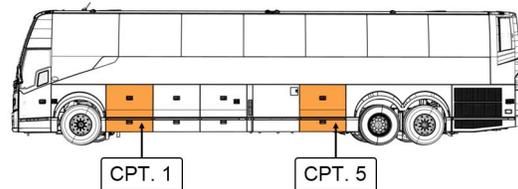
1. Ouvrir les portes du premier et du cinquième compartiment à bagages côté rue.

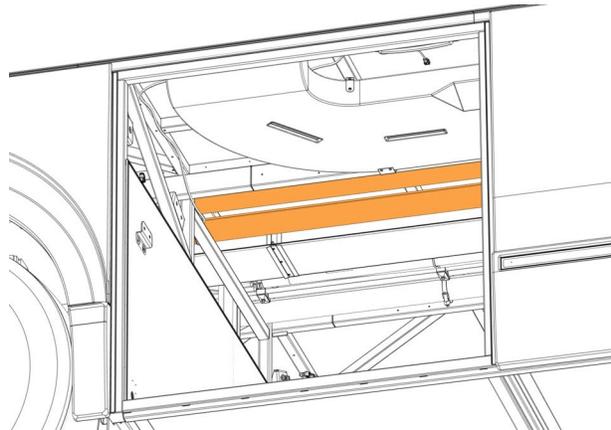
2. Localiser les deux (2) tuyaux en PVC à fixer à l'intérieur du premier compartiment à bagages.

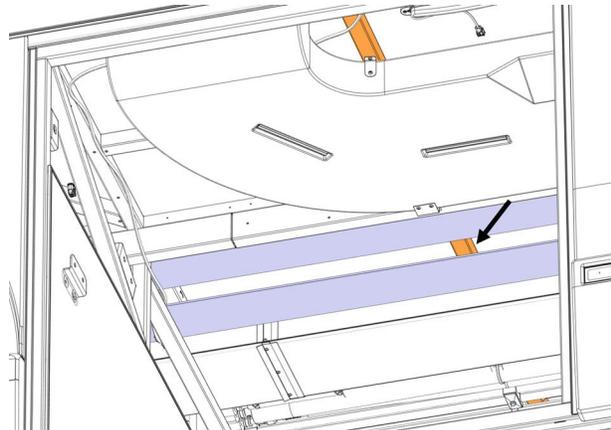
3. Localiser le tube de structure auquel seront attachés les tuyaux en PVC à l'intérieur du premier compartiment à bagages.

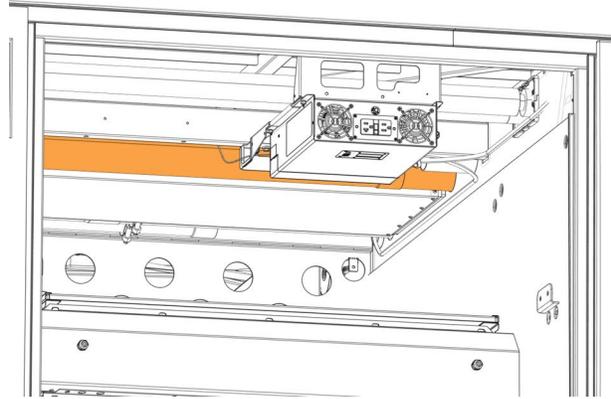
4. Localiser le tuyau en PVC à fixer à l'intérieur du cinquième compartiment à bagages.

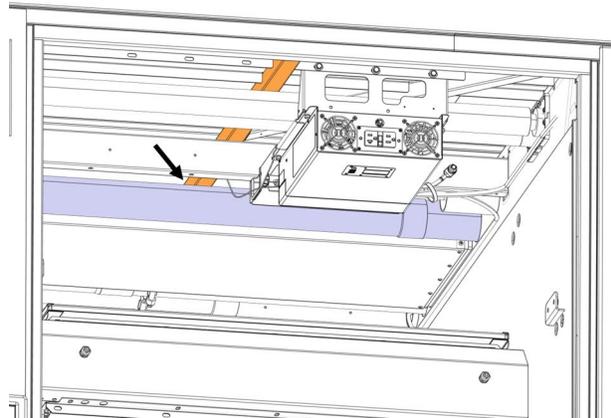
5. Localiser le tube de structure auquel sera attaché le tuyau en PVC à l'intérieur du cinquième compartiment à bagages.
