PREVOST

BULLETIN DE GARANTIE

BG24-32

DATE :	Septembre 2024	SECTION : 23 ACCESSOIRES
EXPIRATION:	Septembre 2026	
SUJET :	INTERRUPTEUR DE DEGIVRAGE DES RÉTROVISEURS EXTERIEURS – MODIFICATION DU CÂBLAGE

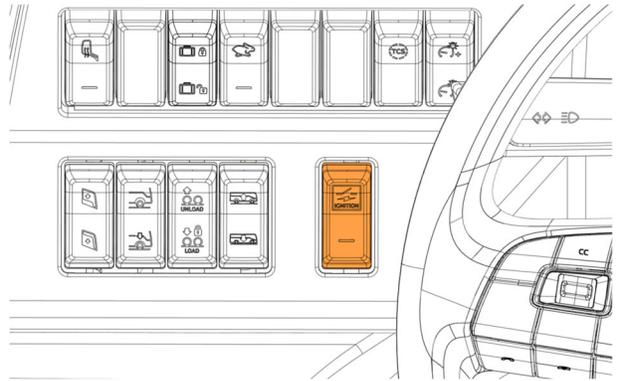
1. Placer l'interrupteur d'allumage en position de marche (ON).

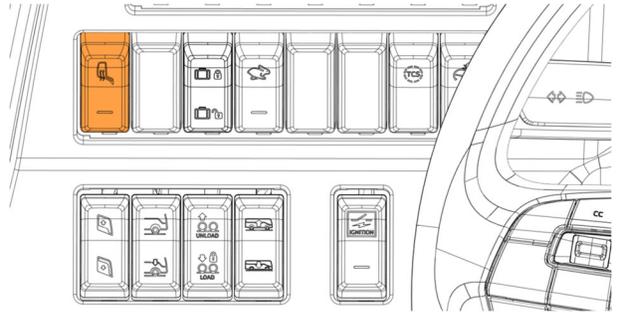
2. Mettre en marche le dégivreur des rétroviseurs extérieurs.

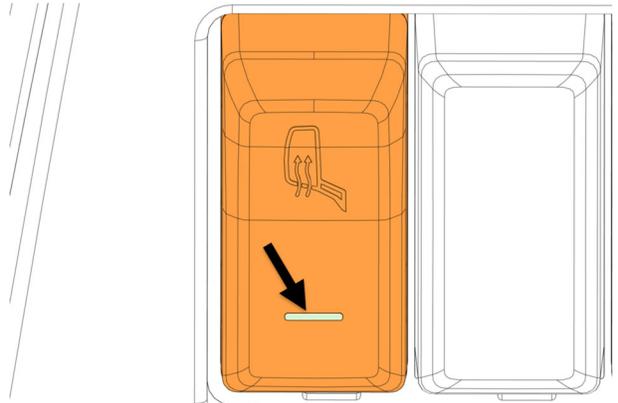
3. Vérifier le témoin lumineux sur l'interrupteur :

- Si la DEL est allumée, passer à l'étape suivante.
- Si la DEL est éteinte, passer à la section « **MODIFICATION DU CÂBLAGE DE L'INTERRUPTEUR** ».

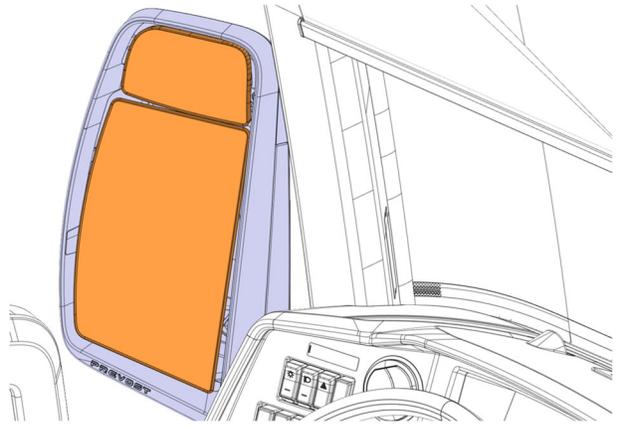
4. Vérifier le rétroviseur extérieur avec la main

- Si le miroir du rétroviseur est chauffé, désactiver le dégivreur et placer l'interrupteur d'allumage en position d'arrêt (OFF). Le bulletin est terminé.
- Si le miroir du rétroviseur n'est pas chauffé, passer à la section « **MODIFICATION DU CÂBLAGE DE L'INTERRUPTEUR** ».

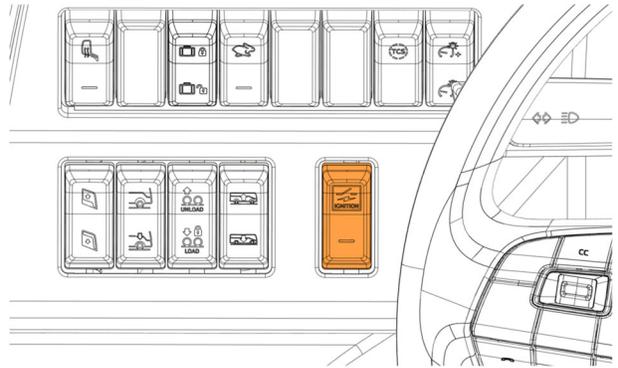
1. Placer l'interrupteur d'allumage en position d'arrêt (OFF).

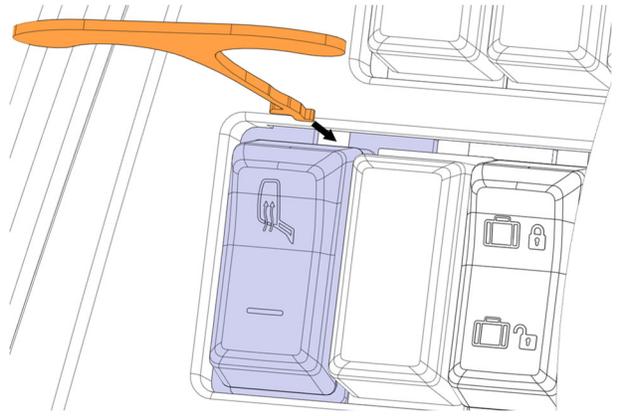
2. Insérer l'outil d'extraction d'interrupteur 392667 dans l'ouverture située au-dessus de l'interrupteur de dégivrage des rétroviseurs extérieurs.

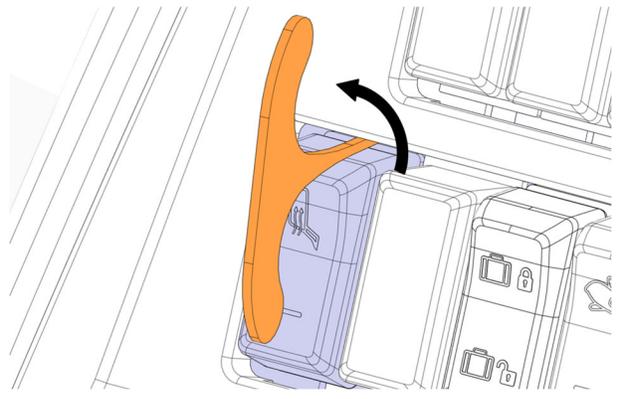
3. Tourner l'outil de 90 degrés.

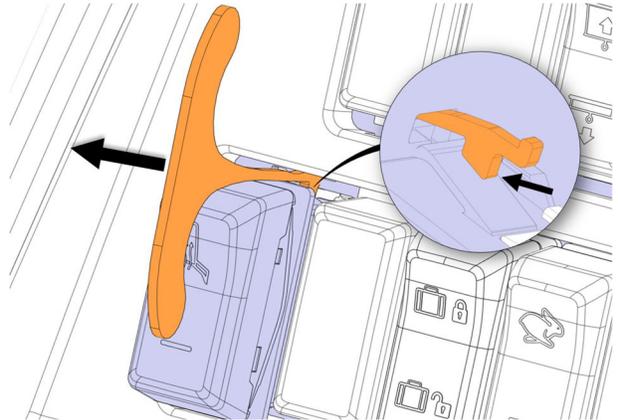
4. Tirer l'outil pour abaisser la languette et déloger la partie supérieure de l'interrupteur.

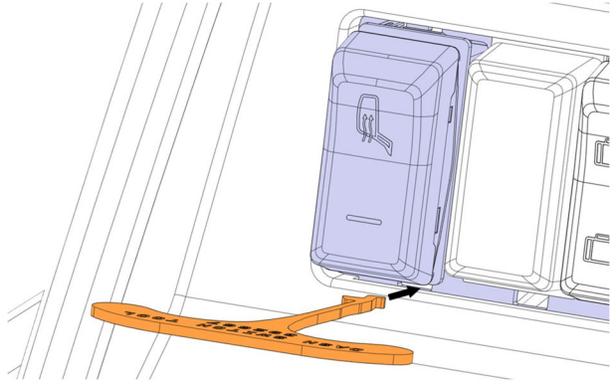
5. Insérer l'outil dans l'ouverture située au-dessous de l'interrupteur et répéter la séquence pour désengager la partie inférieure de l'interrupteur.

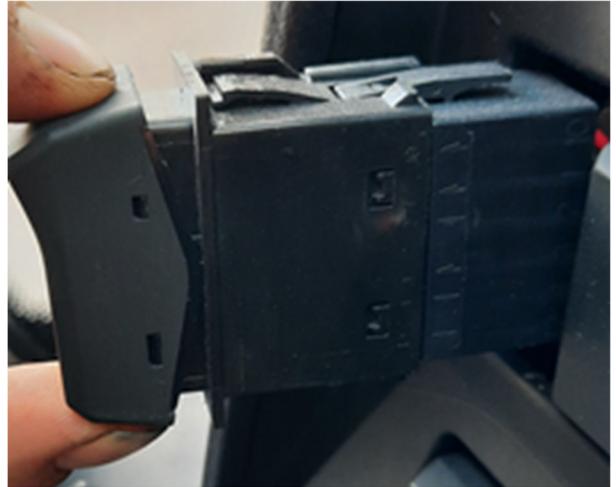
6. Tirer l'interrupteur pour le sortir du tableau de bord.

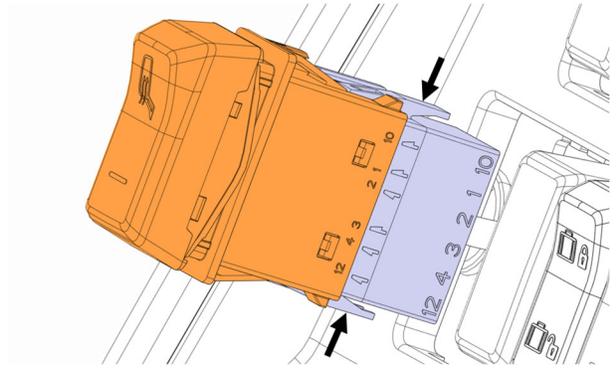
7. Appuyer sur les languettes du connecteur et retirer l'interrupteur.

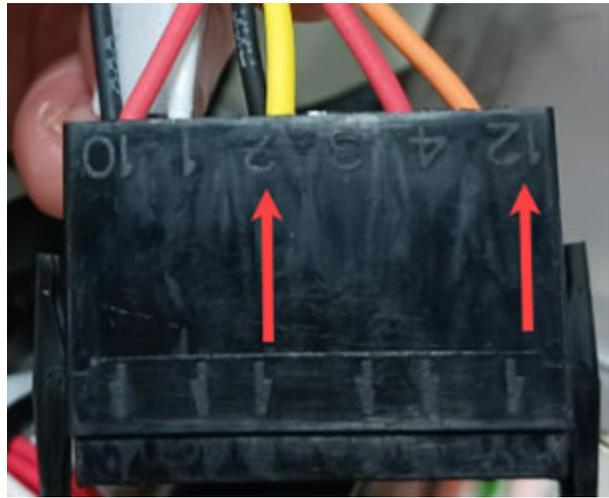
Sur les véhicules visés par ce bulletin, le dégivreur des rétroviseurs extérieurs peut ne pas fonctionner correctement à cause de fils inversés sur le connecteur de l'interrupteur.

8. Extraire les terminaux connectés aux broches 2 et 12 du connecteur. Ces fils doivent être permutés.
9. Insérer le terminal du fil **A45J1.16** dans la **broche 2** du connecteur.
10. Insérer le terminal du fil **A49J1.1** dans la **broche 2** du connecteur.

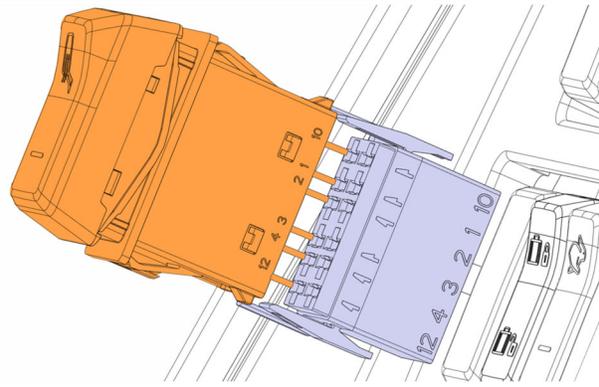
11. Rebrancher l'interrupteur de dégivrage des rétroviseurs extérieurs au connecteur.

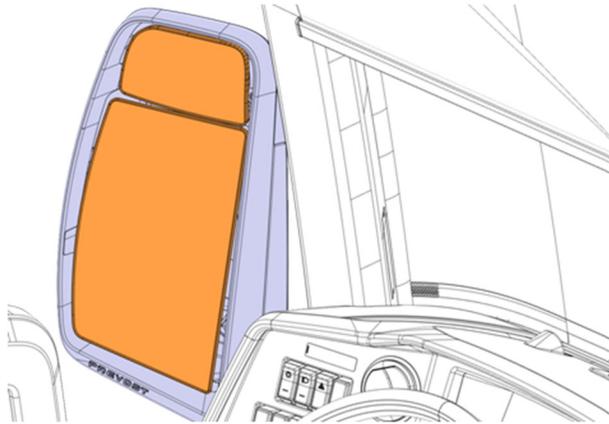
13. Vérifier que le dégivreur des rétroviseurs extérieurs fonctionne correctement, en se référant à la section « **INSPECTION DU DÉGIVREUR DES RÉTROVISEURS EXTÉRIEURS** »
