PREVOST

BULLETIN DE GARANTIE

BG17-14B

DATE :	Mai 2017	SECTION : 06 ÉLECTRIQUE
EXPIRATION:	Mai 2019	
SUJET :	INSPECTION/REPLACEMENT DE L'ADAPTATEUR DU CÂBLE DE PUISSANCE DE L'ALTERNATEUR

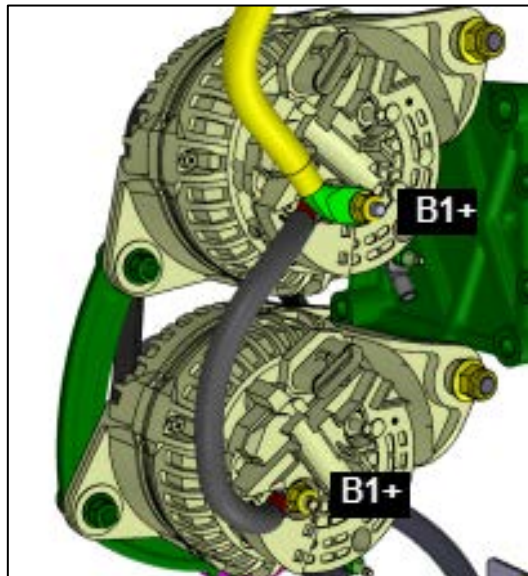
Figure 1

À l'aide d'un multimètre, vérifier la borne **B1+** de l'alternateur et la borne de masse. S'assurer qu'il n'y a aucune tension (0 volt) avant de débrancher les câbles de l'alternateur.

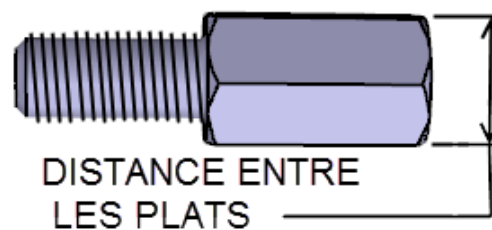
Figure 4

4. Mesurer l'épaisseur de la section hexagonale entre les plats du goujon. Il y a seulement deux possibilités de résultat soit 1/2" ou 5/8".
5. Premièrement, prendre une clé pour vis avec une ouverture de 1/2" et vérifier si vous pouvez engager cette clé sur le goujon entre les plats. Si ce n'est pas possible, essayer une clé avec une ouverture de 5/8" et vérifier si vous pouvez bien engager cette clé sur le goujon.

6. Si la distance entre les plats est de 5/8", votre véhicule a le bon goujon. Passez alors à l'étape 7.

Si la distance entre les plats est de 1/2", votre véhicule a le mauvais goujon et vous devez le changer avec le goujon approprié. Passez alors à l'étape 10.

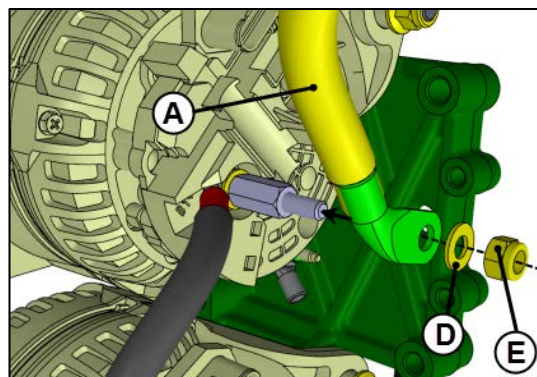
Figure 7

A : CÂBLE DE PUISSANCE

D: RONDELLE PLATE #5001341

E: ÉCROU AUTOBLOQUANT M8 #5001983

couple de serrage: 10 lbf-pi

7. Réinstaller le câble de puissance **A**, la rondelle plate **D** et le nouvel écrou autobloquant **E** sur le goujon.
8. **Protéger la borne, le goujon et l'écrou autobloquant de la corrosion.** Appliquer un produit anti-corrosion sur la borne, le goujon et l'écrou autobloquant.
9. Le bulletin est complété.

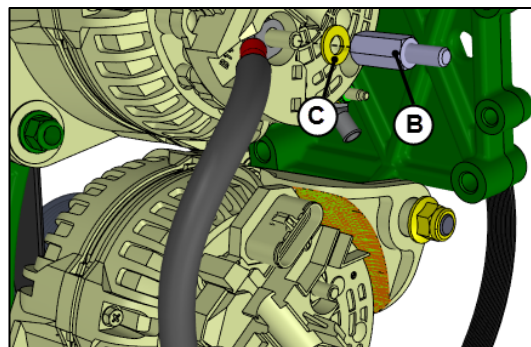
FIGURE 8

B : GOUJON #060297 *couple de serrage: 10 lbf-pi*

C : RONDELLE PLATE #5001341

10. Retirer le vieux goujon **B** (FIGURE 8).
11. Avant de réinstaller le câble de puissance, assurez-vous que l'écrou qui fixe le goujon de l'alternateur est bien serré (FIGURE 9).
12. Installer le nouveau goujon **B**. Assurez-vous que la borne du cavalier et la rondelle plate **C** sont bien place (FIGURE 8).

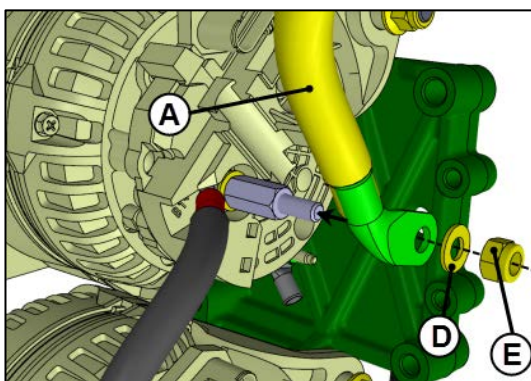
FIGURE 10

A : CÂBLE DE PUISSANCE

D : RONDELLE PLATE #5001341

E : ÉCROU AUTOBLOCANT M8 #5001983
couple de serrage: 10 lbf-pi

13. Réinstaller la borne du câble de puissance **A**, la rondelle plate **D** et l'écrou autoblocant **E**.
14. **Protéger les bornes, le goujon et l'écrou autoblocant de la corrosion.** Appliquer un produit anti-corrosion sur les bornes, le goujon et l'écrou autoblocant.
15. Le bulletin est complété.
