PREVOST

BULLETIN DE GARANTIE

BG18-03

DATE :	Février 2018	SECTION : 00 GENERAL
EXPIRATION:	Février 2020	
SUJET :	REPLACEMENT DE L'ÉGALISEUR DE BATTERIES

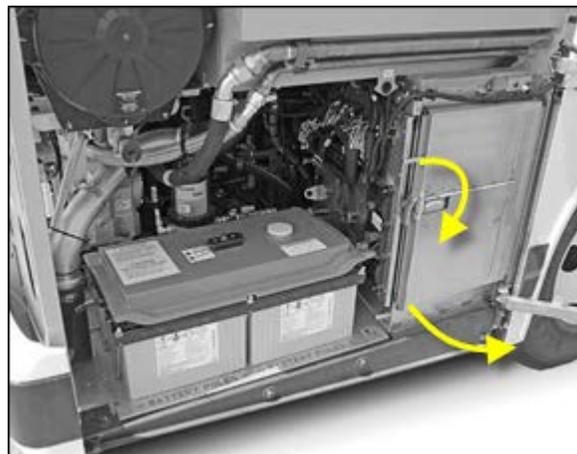
Figure 1

1. Ouvrir le compartiment principal d'alimentation situé à l'arrière du véhicule du côté trottoir.

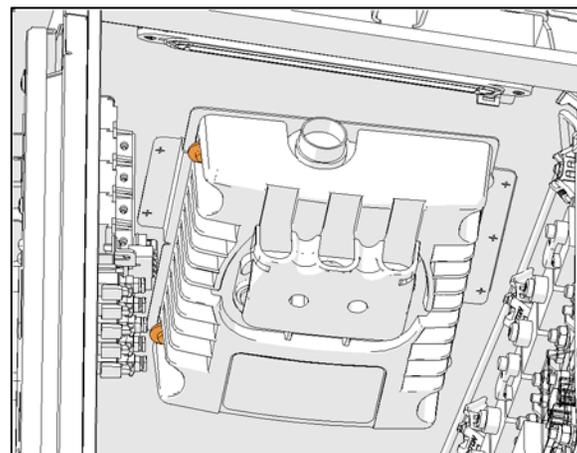
Figure 2

2. L'égaliseur est situé au plafond du compartiment.

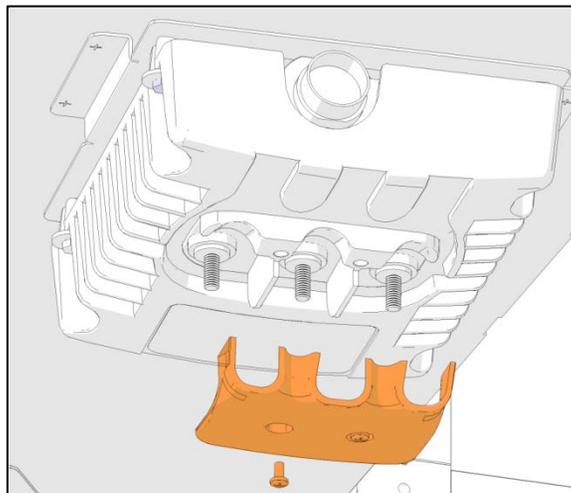
Figure 3

3. Retirer le cache-fils.
4. Conserver le cache-fils et la quincaillerie.

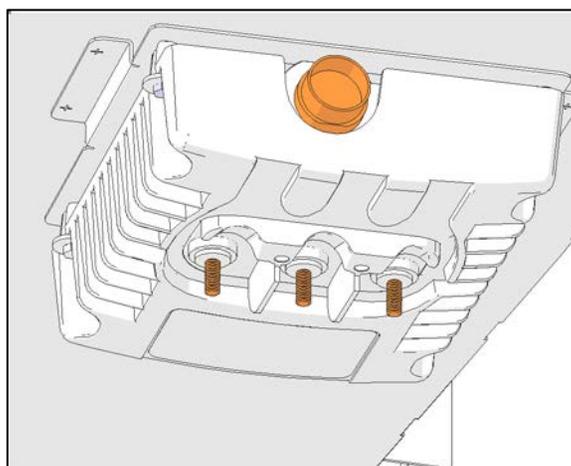
Figure 4

5. Débrancher toutes les connexions électriques.
6. Réinstaller les écrous sur les goujons (3x).

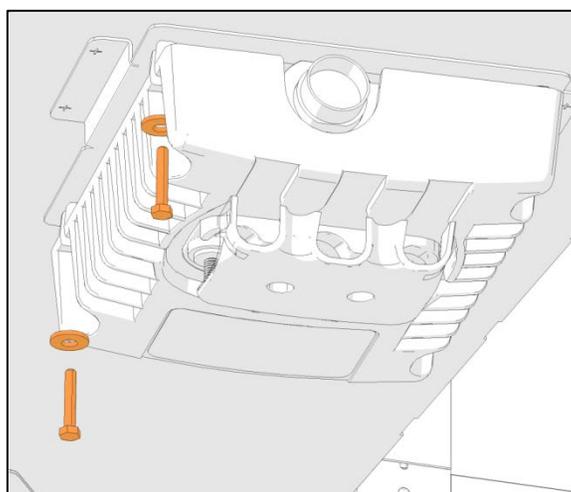
Figure 5

7. Enlever l'ancien égaliseur. Garder la quincaillerie pour réutilisation.
8. Réinstaller le cache-fils sur l'égaliseur enlevé.
9. Rebuter l'ancien l'égaliseur.
10. Installer le nouvel égaliseur avec la quincaillerie.

Serrer à **68 lb-po (7.7 Nm)**

Si la quincaillerie est endommagée ou perdue, commandez les pièces suivantes :

4x 502888 Vis M6 x 35

4x 5001848 Rondelle Belleville

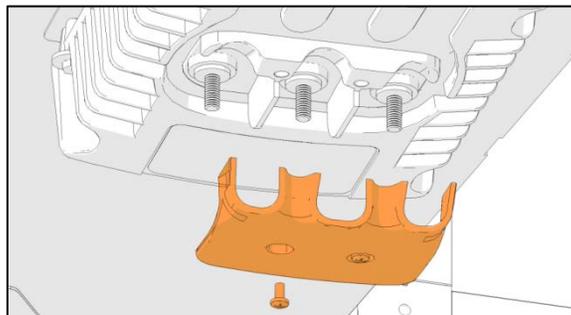
Figure 6

11. Retirer le cache-fils.
12. Conserver le cache-fils et la quincaillerie.

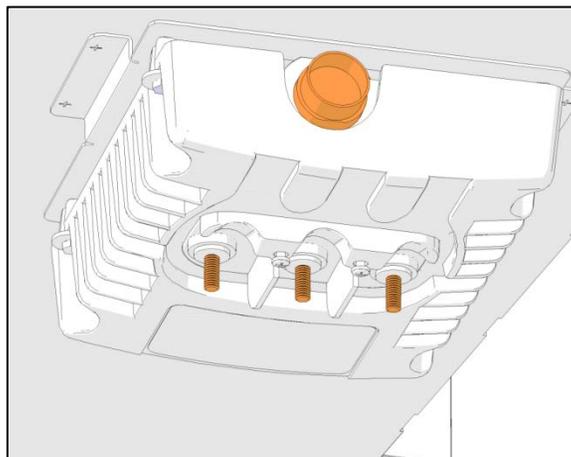
Figure 7

13. Brancher toutes les connexions électriques, utiliser la quincaillerie fournie avec l'égaliseur.
14. Serrer les écrous des goujons à 100 lb-po (3x)

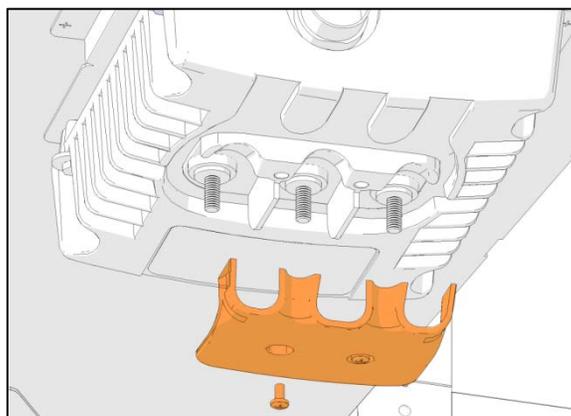
Figure 8

15. Réinstaller le cache-fils.
