BULLETIN DE GARANTIE

BG18-09

DATE :	Mars 2018	SECTION : 06 ÉLECTRIQUE
EXPIRATION:	Mars 2020	
SUJET :	SERTISSAGE DU CÂBLE DE MISE À LA MASSE DES BATTERIES

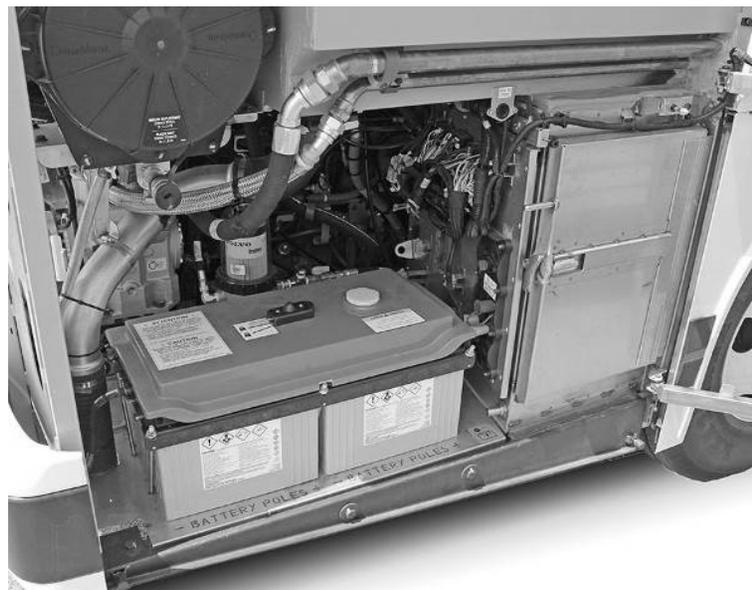
1. Ouvrir la porte de moteur arrière droite et retirer le couvert des batteries.

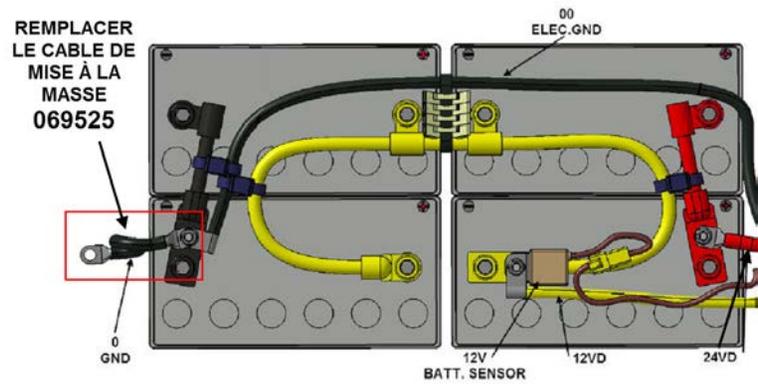
2. Repérer le câble de mise à la masse **069525** branché au châssis (côté gauche; voir l'image ci-contre).

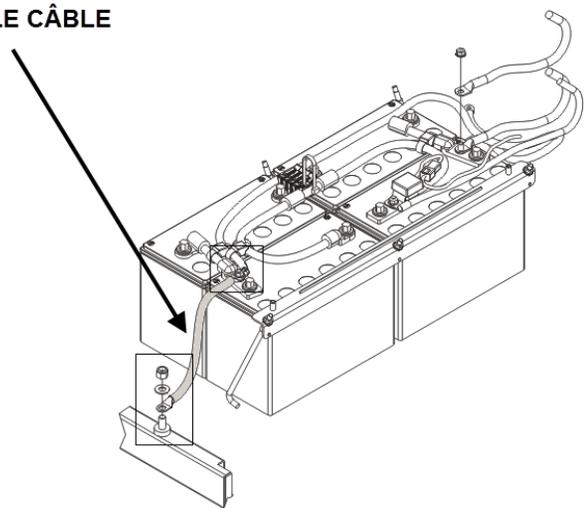
DÉBRANCHER ET RETIRER LE CÂBLE

3. Débrancher le câble à la borne de la batterie et au châssis. Retirer le câble du véhicule.

Glisser le câble hors du support – couper l'attache câble au besoin.

REMARQUE : Nettoyer la borne du châssis de tout enduit caoutchouté.

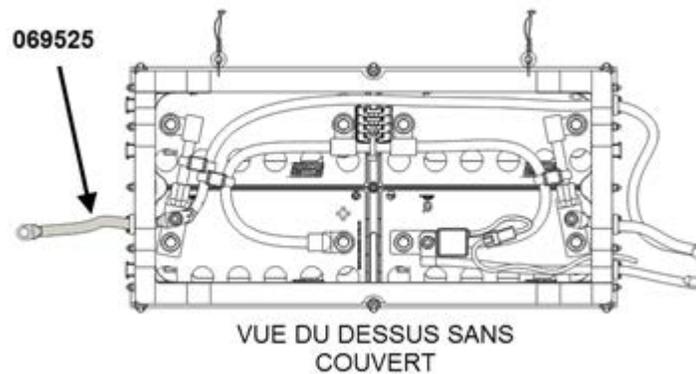
4. Remplacer le câble par le nouveau câble **069525** fourni.

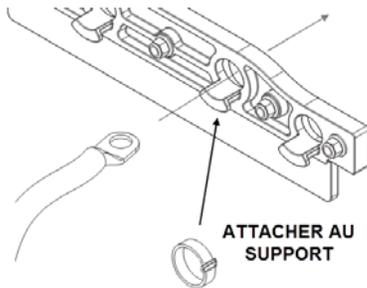
BRANCHER LE CÂBLE
COUPLE DE
SERRAGE:
170 LB-PO

APPLIQUER
ENDUIT
CAOUTCHOITÉ

APPLIQUER VERNI
ANTI ALTÉRATION
(TORQUE SEAL)
(Côté batterie)

5. Fixer le câble à la batterie et au châssis. Appliquer un couple de serrage de **170 lb-po.**

Appliquer une bande de vernis anti-altération (torque seal) au point de fixation côté batterie.

Appliquer de l'enduit caoutchouté à l'extrémité châssis.

Fixer le câble au support à l'aide d'une attache câble large.
