**PREVOST**

CAMPAGNE DE RAPPEL

CR19-43

DATE : Décembre 2019	SECTION : 09 ARBRE DE TRANSMISSION
SUJET : SERRAGE BOULONS ARBRE DE TRANSMISSION

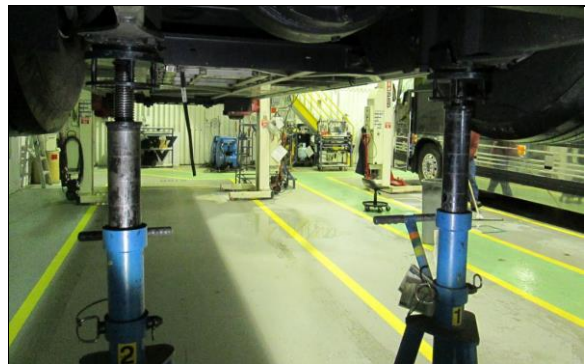
Figure 1

1. Soulever le véhicule selon la procédure requise.
2. Installer les chandelles sous le chariot du différentiel.

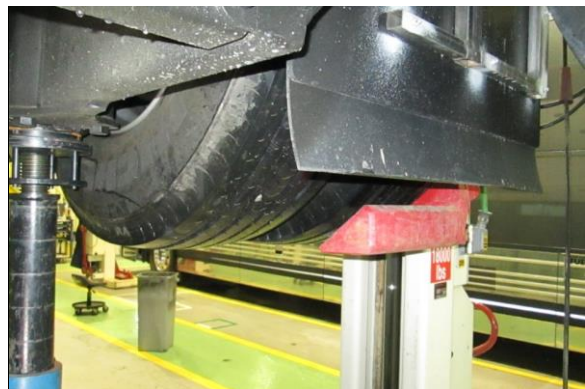
Figure 2

3. Retirer le frein de stationnement.
4. Abaisser légèrement l'élévateur arrière pour dégager les pneus et ainsi permet la rotation de l'arbre d'entraînement.

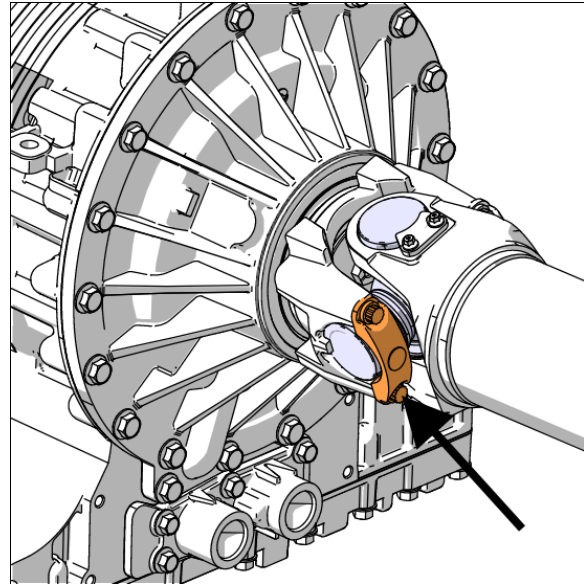
Figure 3

- Retirer les deux vis d'une seule bride de retenue sur l'accouplement avec la transmission et retirer la bride.

- Installer une nouvelle bride avec deux nouvelles vis.
- Serrer les vis jusqu'au contact entre les composants.
- Répéter les étapes 5 à 7 pour la seconde bride sur l'accouplement de la transmission.

Inspecter visuellement les vis. Le filetage ne doit pas être endommagé et il ne pas y avoir de limaille de fer présente.

En cas de dommage important du filetage ou la présence de limaille, évaluer la possibilité de remplacer l'accouplement de la transmission. Si nécessaire, ce remplacement de l'accouplement sera traité via une opération distincte.

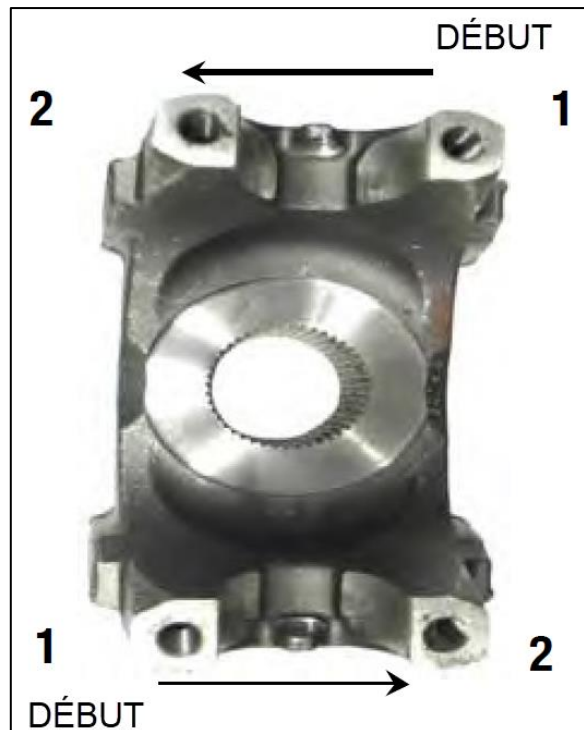
Figure 4

- Terminer le serrage des 4 vis pour les 2 brides de l'accouplement de la transmission selon les séquences montrées dans la Figure 4.
- Serrer à la valeur de couple de 110 lb-pi.

Le serrage à l'étape 7 doit être inférieur au clic de la clé dynamométrique. Si ce n'est pas le cas, desserrer la vis et reprendre le serrage final.
