**PREVOST**

CAMPAGNE DE RAPPEL

CR22-05C

DATE : Septembre 2022	SECTION : 06 ÉLECTRIQUE
SUJET : REMPLACEMENT DES COURROIES D'ALTERNATEUR

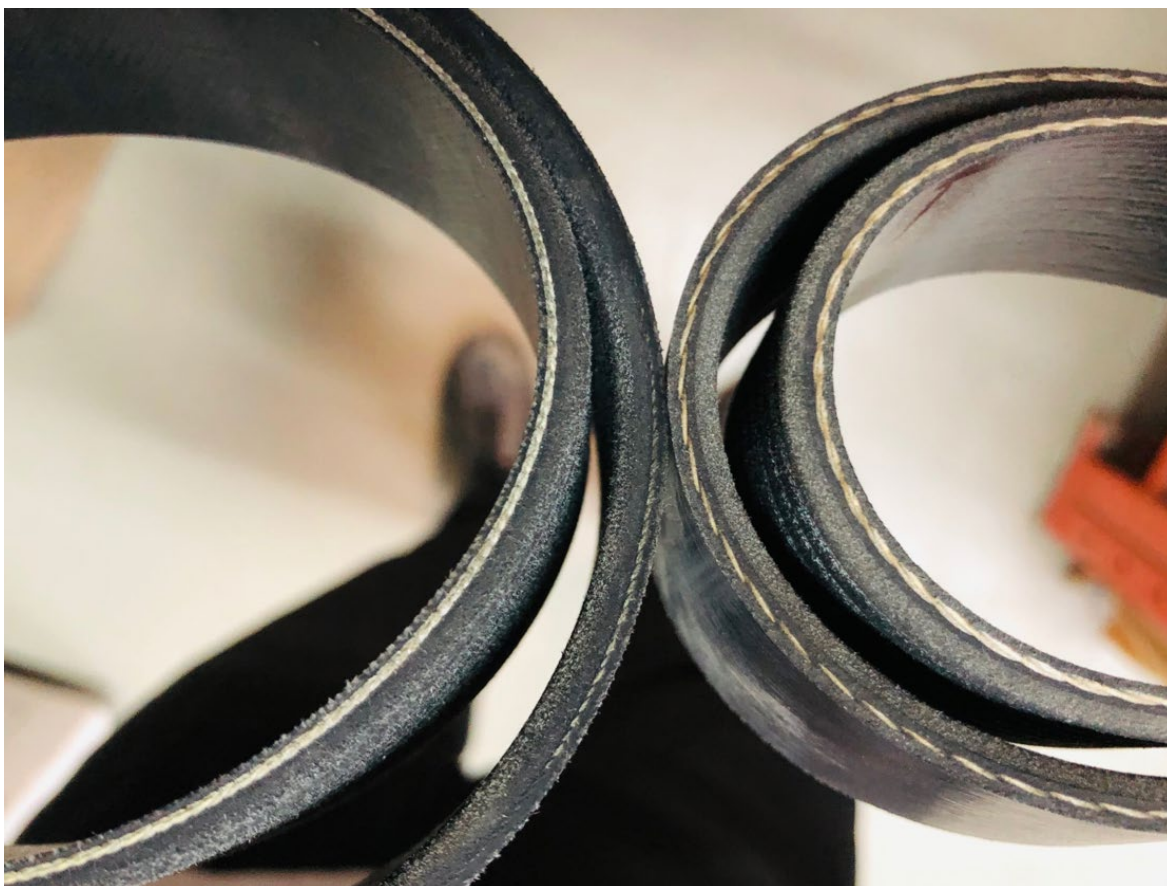
Courroie renforcé d'aramide (à gauche) vs nouvelle courroie renforcée de polyester (à droite).

7. Inspecter les courroies d'alternateurs (se référer à l'image ci-dessus).
 - Si les courroies sont déjà renforcées de polyester, réinstaller les courroies.
 - Si les courroies sont renforcées d'aramide, compléter l'inspection et remplacer les courroies par des courroies de polyester selon le tableau d'interchange ci-dessus.
8. Inversez la procédure pour réinstaller les autres courroies sur le véhicule.

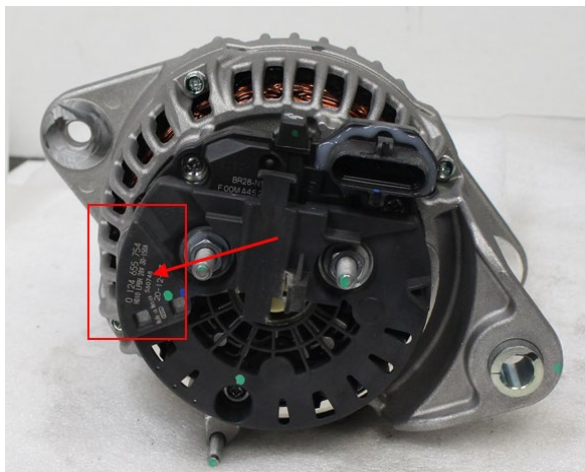
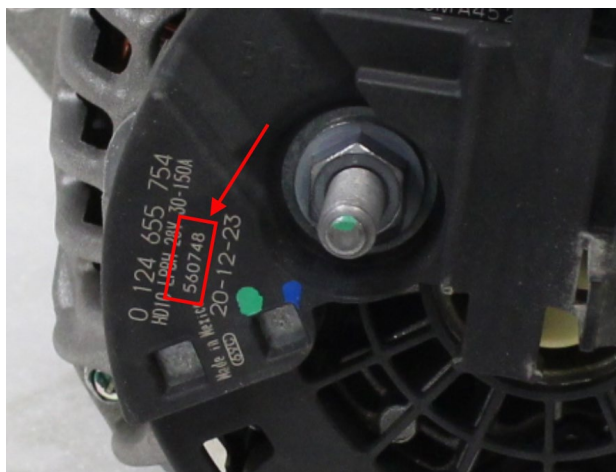
- Un alternateur BOSCH HD10 OEM aura un numéro de pièce Prevost estampé sur la couverture arrière (ainsi que les numéros de pièce Bosch).
- Ces marques d'identification (numéros) peuvent être soit imprimées en blanc, soit estampées ou moulées en relief sur le couvercle arrière en plastique (150amp HD10 avec marquage blanc illustré).

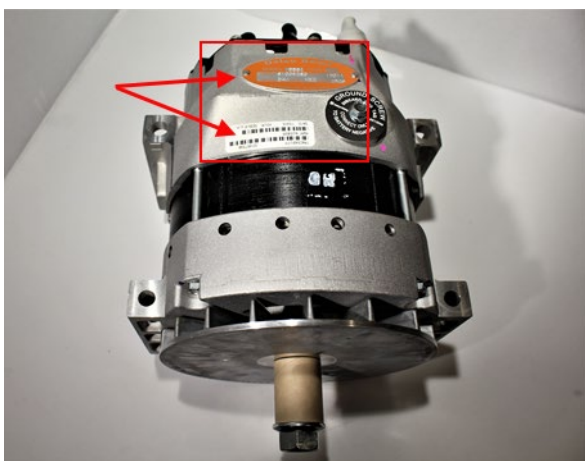
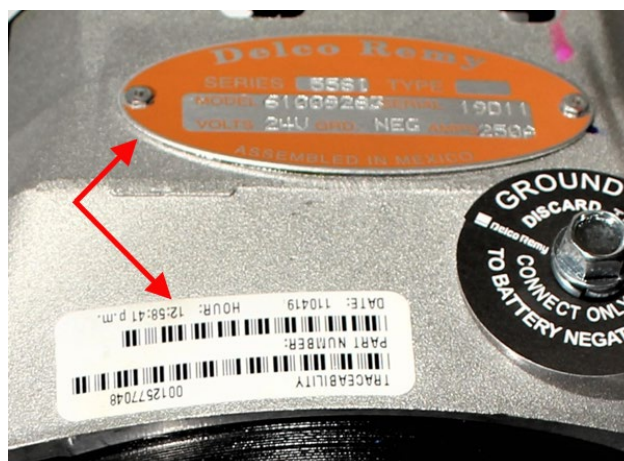
- Un alternateur REMY 55S aura une plaque d'identification Delco-Remy rivetée sur le corps ainsi qu'un autocollant avec code à barres à côté du connecteur de mise à la masse (ground) tel qu'indiqué.
