PREVOST

**BULLETIN DE
GARANTIE**

BG23-38

DATE :	Mars 2024	SECTION :	06 ÉLECTRIQUE
EXPIRATION :	Mars 2026		
SUJET :	REPLACEMENT DU HARNAIS DE L'URÉE

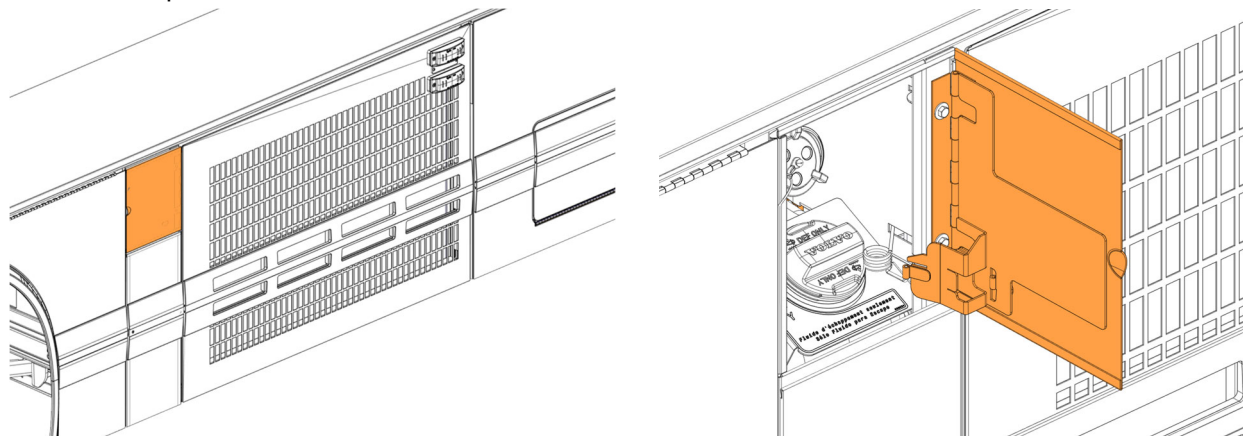
1. Ouvrir la porte à carburant.

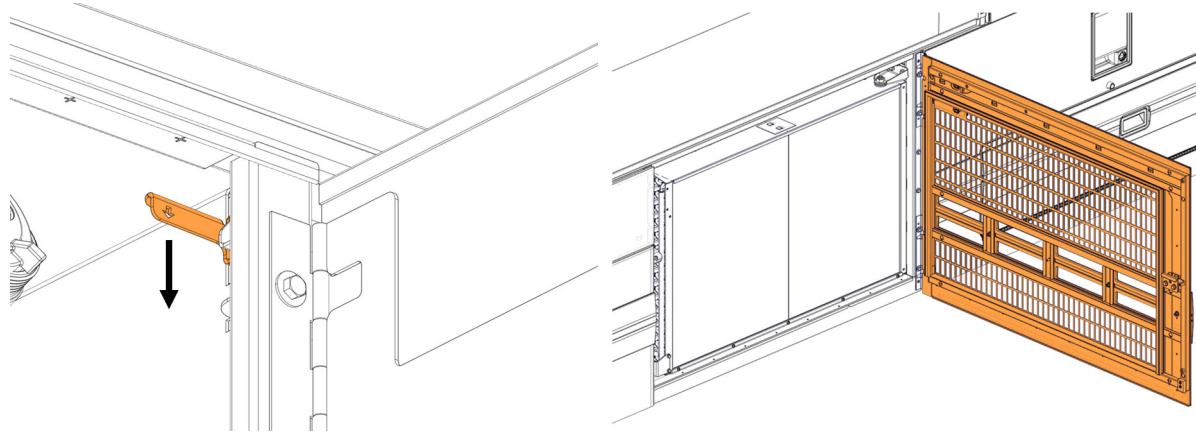
2. Abaissez le levier pour ouvrir la porte du condenseur.

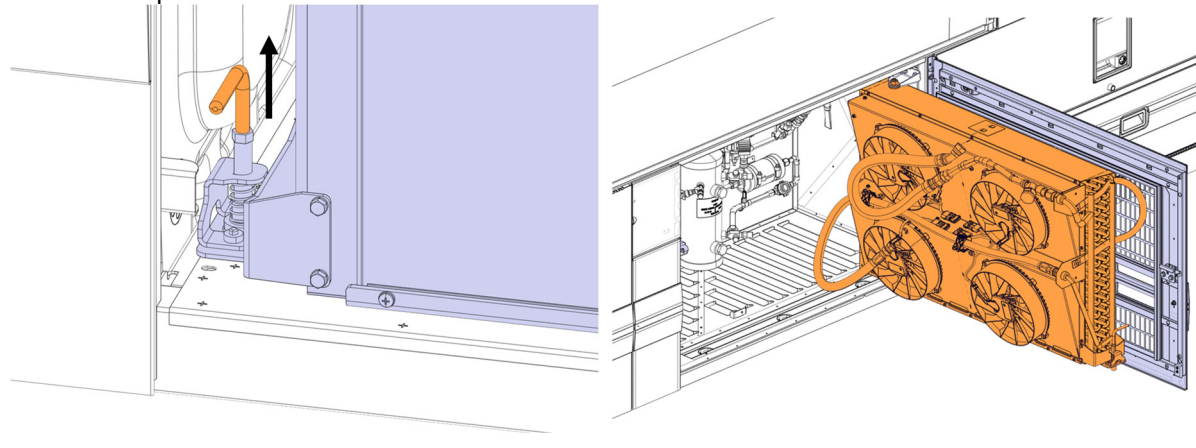
3. Pour accéder au système d'urée, tirez le levier vers le haut pour retirer le condenseur.

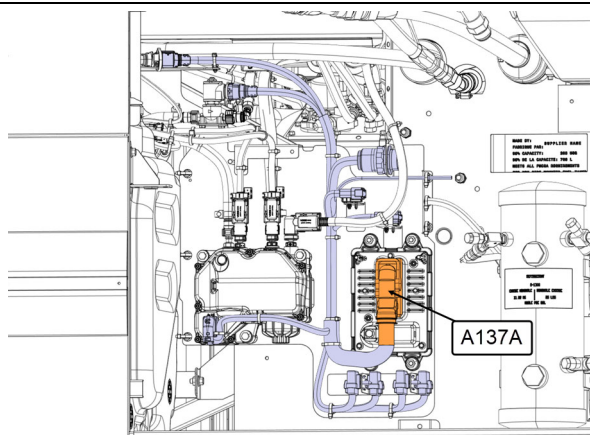
4. Localiser le connecteur A137A.

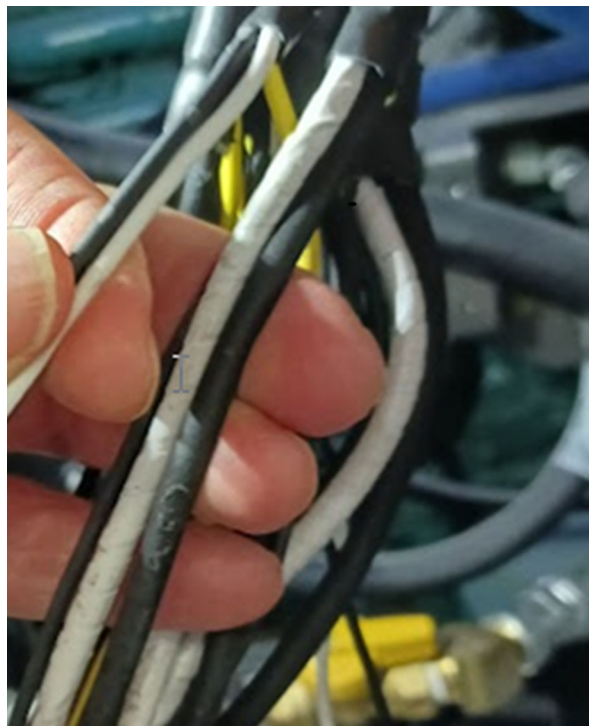
5. Enlever huit pouces de la gaine de protection à partir du connecteur A137A.

6. Vérifier s'il y a des fils avec une épissure, voir image.

- Si oui, passez à l'étape suivante.
- Sinon, réinstaller la gaine de protection et sécuriser le harnais pour compléter la procédure.

Sur les véhicules visés par ce bulletin, la possibilité que le harnais de l'urée doive être remplacé pour éviter l'oxydation.

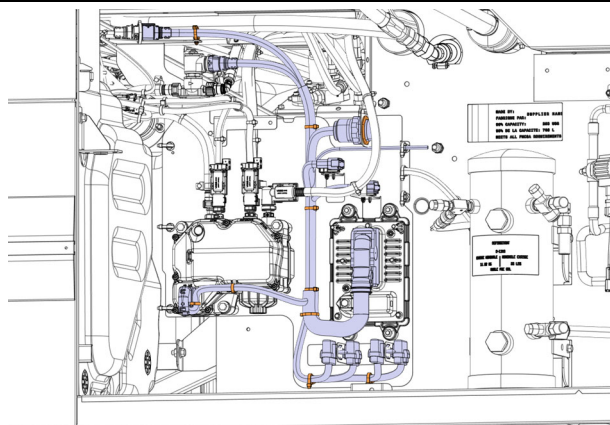
7. Couper tous les attache-câbles qui sécurisent le harnais de l'urée.
8. Débrancher le harnais.

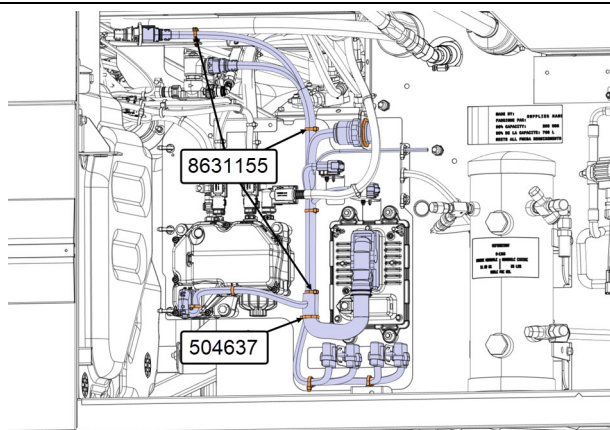
9. Installer le nouveau harnais de l'urée 0610591.
10. Sécuriser le harnais avec les attache-câbles 8631155 (10x) et 504637 (5x).

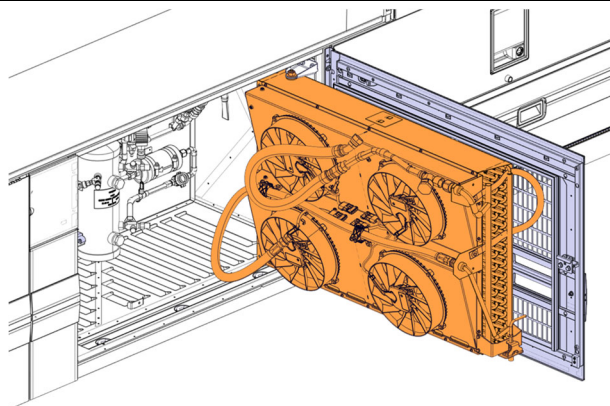
11. Démarrer le véhicule et s'assurer qu'il n'y a pas des codes d'erreur.
12. Fermer la porte du condenseur.
