**PREVOST**

**CAMPAGNE  
DE  
RAPPEL**

**CR24-12**

DATE : Avril 2024	SECTION : 06 ÉLECTRIQUE
SUJET : <b>INSPECTION DU PASSE-FIL</b>

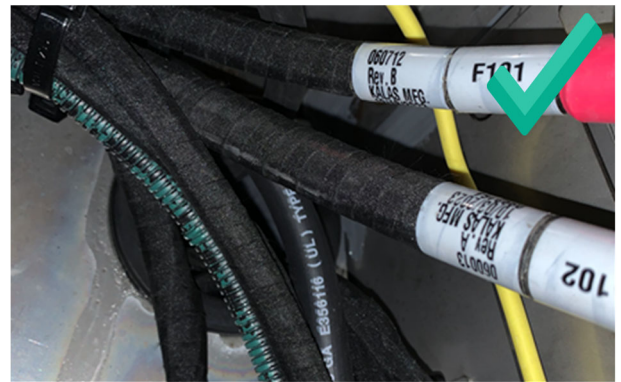
3. Vérifier l'installation du passe-fil et du produit d'étanchéité.

- Si le passe-fil et le scellant sont correctement installés, passer à l'étape suivante pour achever la procédure.
- Si passe-fil et le scellant ne sont pas correctement installés, passer à la section **PASSE-FIL & SCELLANT**.

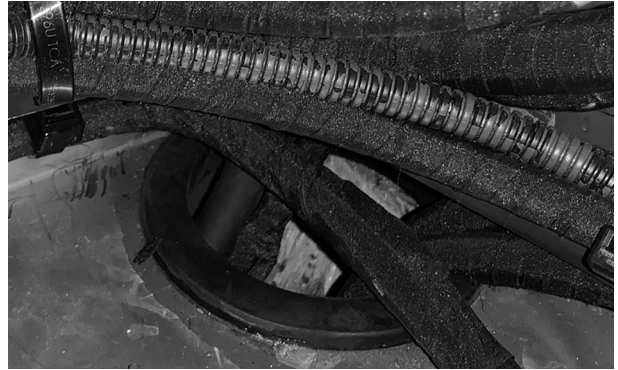
1. Inspectez l'ensemble des harnais au niveau du passe-fil.
  - Si la gaine du harnais est endommagée, passez à la section **REPLACEMENT DU HARNAIS**.
  - Si les harnais sont en bon état, passer à l'étape suivante.

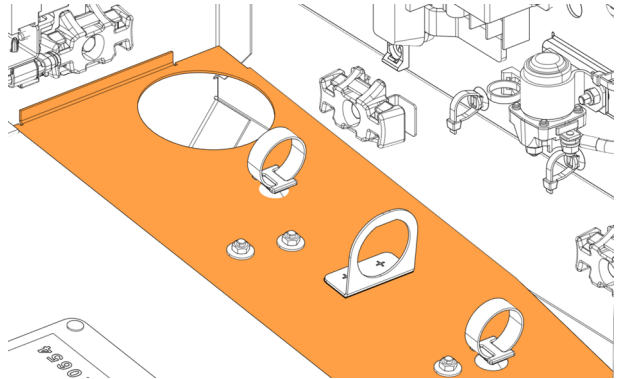
2. Inspecter le panneau.
  - Si le panneau est en bon état, passez à l'étape suivante.
  - Dans le cas contraire, redresser la tôle.

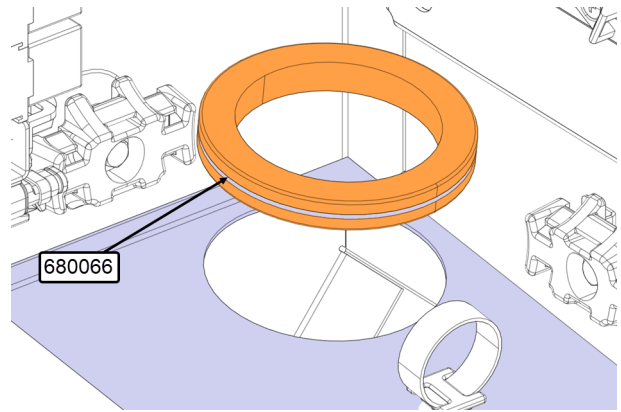
8. Appliquer la colle 680066 à l'intérieur de la rainure du passe-fil.  
9. Installer le passe-fil sur le panneau.

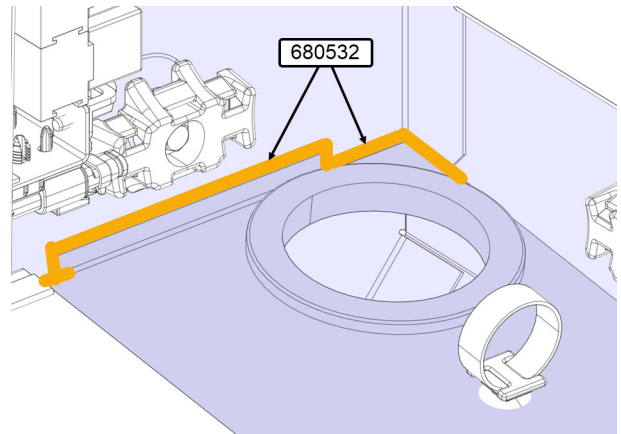
10. Appliquer le scellant 680532 sur le joint du panneau.
