PREVOST

**INFORMATION
DE
MAINTENANCE**

IM13-06

DATE :	MAI 2013	SECTION :	05-Refroidissement
SUJET :	COLLIER DE SERRAGE POUR RACCORDS FLEXIBLES DU SYSTÈME DE REFROIDISSEMENT

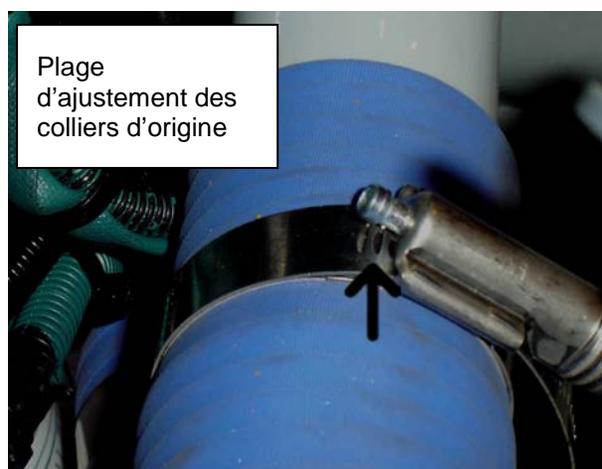
Des colliers de serrage de plus petit diamètre pour les raccords flexibles du radiateur et des boyaux sous le turbocompresseur sont disponibles pour, si nécessaire, augmenter la plage d'ajustement.

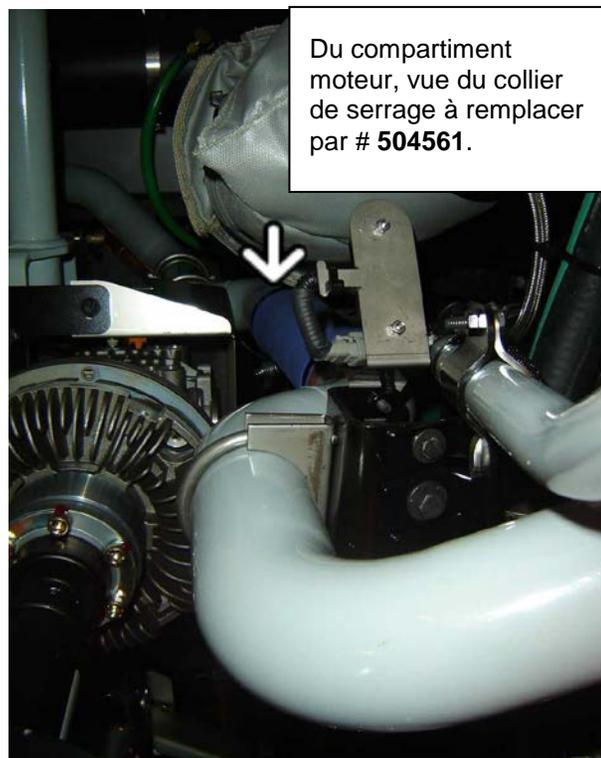
Figure 1

8. Sur le boyau de raccordement du radiateur, situé à proximité du turbocompresseur, remplacer le collier de serrage (pièce 2 figure 1) par un collier de serrage # **504561**.
