PREVOST

**CAMPAGNE
DE
RAPPEL**

Cr09-04

DATE : FÉVRIER 2009	SECTION : 16-Suspension
SUJET : REMPLACEMENT DES BOULONS DE FIXATION DES BRAS TRIANGULAIRES INFÉRIEURS

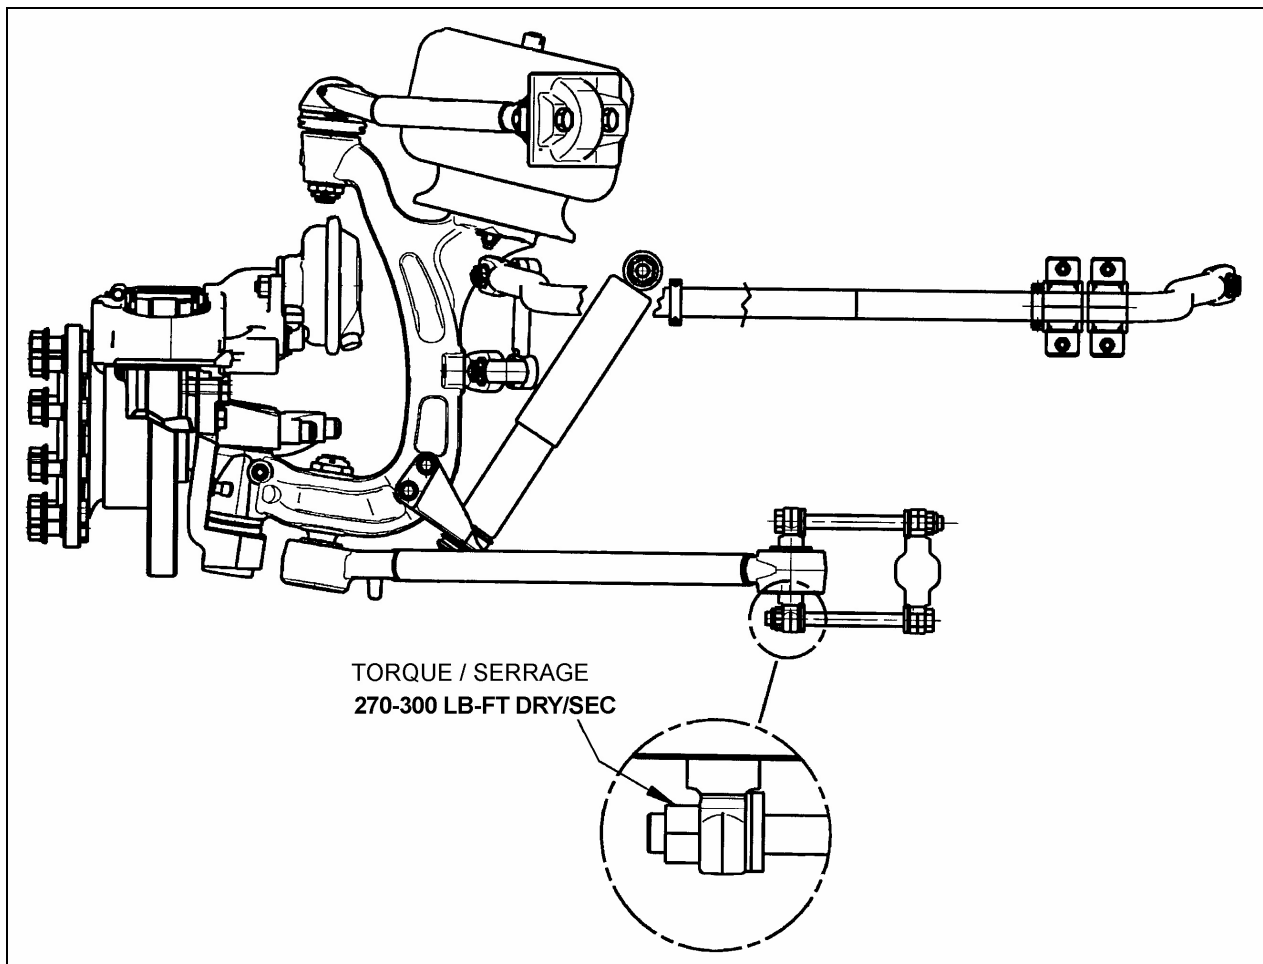
Sur les véhicules visés par ce bulletin, il est **absolument nécessaire** de vérifier les boulons fixant les bras triangulaires inférieurs de la suspension à roues indépendantes. Il y a possibilité que les boulons ne soient pas de la bonne qualité et cassent lors d'un serrage ou en cours d'utilisation. Si les lettres «CFS» apparaissent sur la tête des boulons, ceux-ci doivent être remplacés.

1. Soulever le véhicule à l'aide des points de levage sous le châssis.

2. Vérifier le symbole apparaissant sur la tête des boulons fixant les bras triangulaires inférieurs.

3. Si les lettres CFS

sont inscrites sur la tête, le ou les boulons doivent être remplacés par de nouveaux boulons qui ont un triangle comme inscription

4. Serrer les boulons au couple de 270-300 Lb-pi sec (366-407Nm).

5. Remplacer également les écrous Stover M20.

Remettre les pièces d'écartement à la même position pour éviter de modifier la géométrie des roues.
