**PREVOST**

CAMPAGNE DE RAPPEL

CR13-31

| SUJET : Cylindre de freins de marque MGM type 24 série J | |

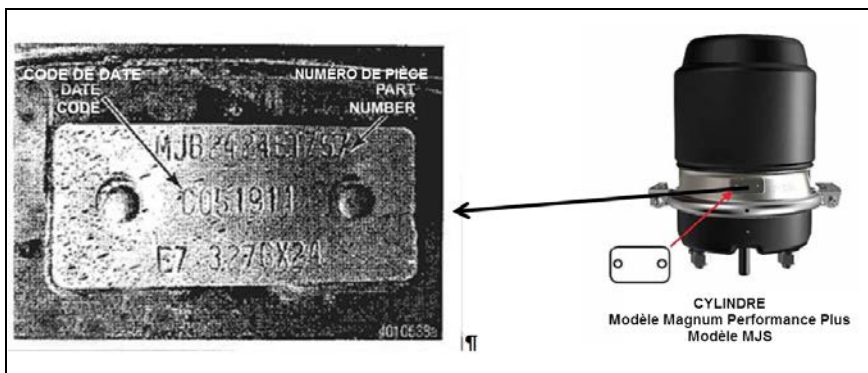
1. Ce rappel implique une inspection des cylindres de freins pour retrouver les codes de date fautifs et effectuer un remplacement le cas échéant.
2. Trouvez la plaque d'identification de produit qui est fixée sur la section du milieu du cylindre. Si la pièce fait partie des numéros de pièce visés et si le code de date commence par « C » et se situe entre C112310 (23 Novembre 2010) et C033112 (31 Mars 2012) inclusivement, la pièce doit être remplacée.
3. La plaque d'identification sur le cylindre de freins inclut le numéro de pièce et la date de fabrication. Le code de date est présenté dans la séquence suivante : une lettre (identifie l'endroit où a été fabriqué la pièce) suivie de la date en format Mois/Jour/Année à deux chiffres (MMJJAA).

4. Si le code de date se situe entre **C112310** (23 Novembre 2010) et **C033112** (31 Mars 2012) *inclusivement*, la pièce doit être remplacée.
5. Les pièces en inventaire et les pièces installées sur des véhicules doivent être remplacées. Toutes les pièces doivent être retrouvées et remplacées.
6. Ne remplacez que les pièces qui portent un numéro de pièce apparaissant dans la liste ci-haut ET portant un code de date dans l'intervalle C112310-C033112 visé par le rappel.
