**PREVOST**

CAMPAGNE DE RAPPEL

CR13-93

DATE : JANVIER 2014	SECTION : 18-Carosserie
SUJET : Ceinture IMMI pourrait être difficile à détacher

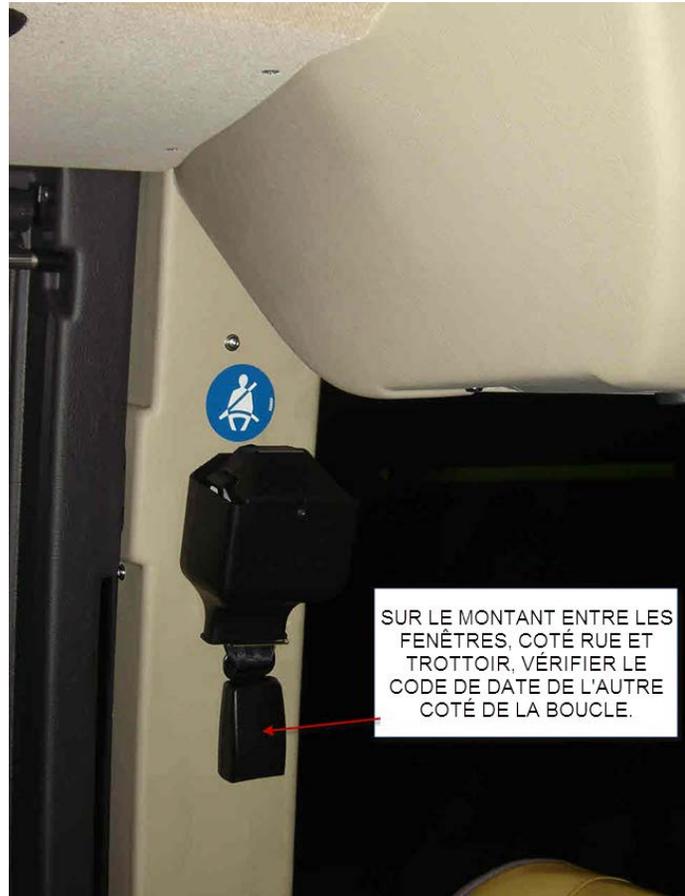
Trouvez la ceinture baudrier installée sur un des montants entre les fenêtres.

Vérifiez le code de date de l'autre coté de la boucle.

SUR LE MONTANT ENTRE LES FENÊTRES, CÔTÉ RUE ET TROTTOIR, VÉRIFIER LE CODE DE DATE DE L'AUTRE CÔTÉ DE LA BOUCLE.

Si le code de la boucle tombe à l'intérieur des intervalles spécifiés, remplacez la pièce.

Serrez l'ancrage à 27 lbf-pi

Si le code de date ne tombe pas à l'intérieur des intervalles, NE PAS remplacer la pièce.

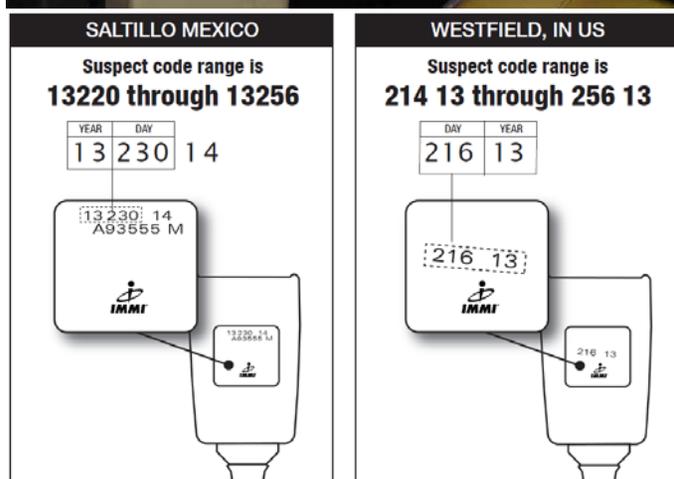
Image: IMMI

Deux intervalles de code de date sont visés:

13220 à 13256 inclusivement

ET

214 13 à 256 13 inclusivement
