**PREVOST**

# CAMPAGNE DE RAPPEL

**CR14-26A**

DATE :	JUIN 2014	SECTION :	18 - Carrosserie
SUJET :	INSPECTION ET REMPLACEMENT DE CEINTURE DE SÉCURITÉ : SIÈGE RABBATABLE AMAYA

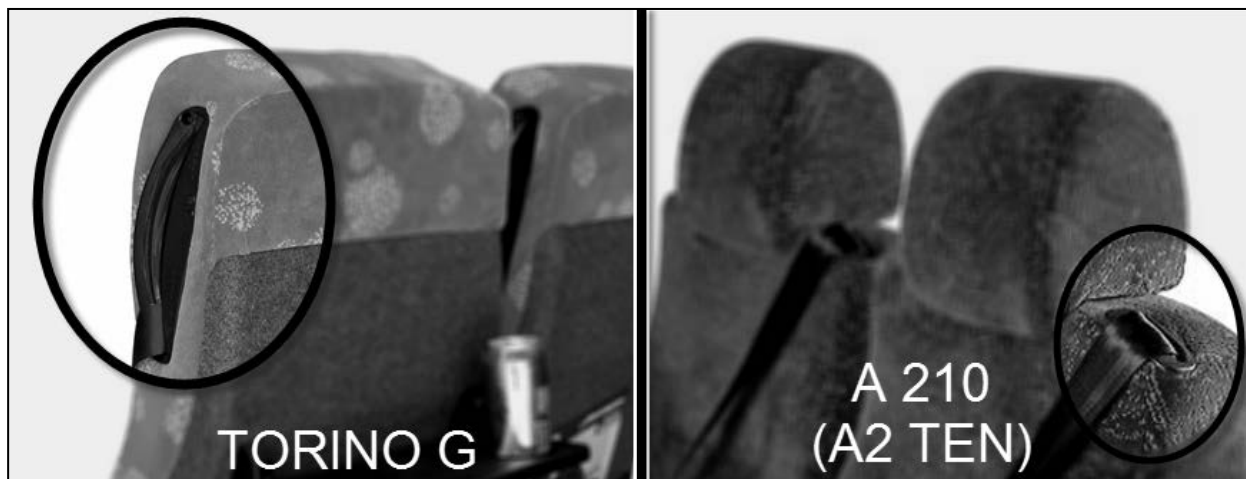
Figure 1 : Différence des sièges

Sur les véhicules équipés d'un système d'élévation de fauteuils roulants et de sièges rabattables AMAYA TORINO G ou A210 (A2 TEN) (fig. 1), l'armature de coussin de siège peut frotter contre le point d'ancrage de ceinture de sécurité du côté cloison lorsque le siège est relevé ou rabaissé. Dans cette condition, la ceinture de sécurité risque d'être endommagée avec le temps et d'être défectueuse en cas de collision. Si la ceinture de sécurité ne fonctionne pas dans une collision, le passager risque de subir des blessures.

Selon le modèle de siège (fig. 1), commander l'une des trousse ci-dessous pour chaque ceinture à remplacer :

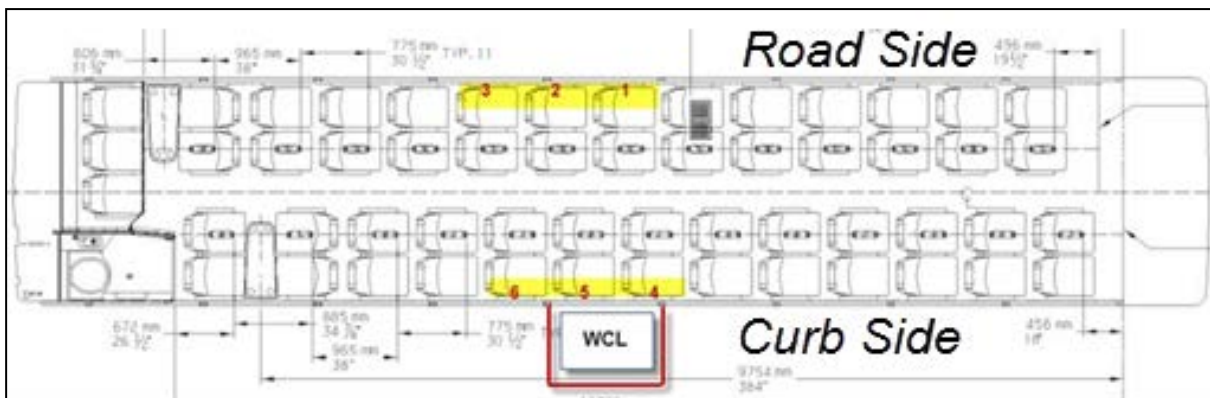
Figure 2

L'ancrage de ceinture de sécurité extérieur (côté cloison) de tous les sièges rabattables doit être inspecté pour déceler tout dommage. (fig. 2 et 3).

**Remarque :** Les dommages de la ceinture de sécurité sont parfois difficiles à voir. Utiliser une lampe de poche, au besoin, et exposer le dessous de la ceinture située dans la boucle d'ancrage.

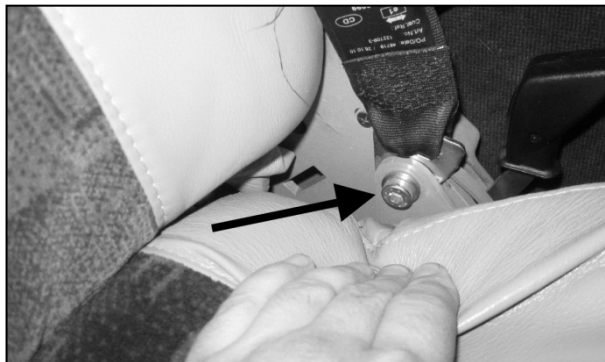
FIGURE 4 PIVOT DE SIEGE ET ANCRAGE DE CEINTURE (COTE RUE)

1. Retirer les boulons d'assemblage de coussin de siège situés à l'emplacement du pivot.

Deux boulons, gauche et droit. Retirer l'ancrage de ceinture de sécurité côté cloison (fig. 4).

13. Reposer l'ensemble coussin (fig. 4).

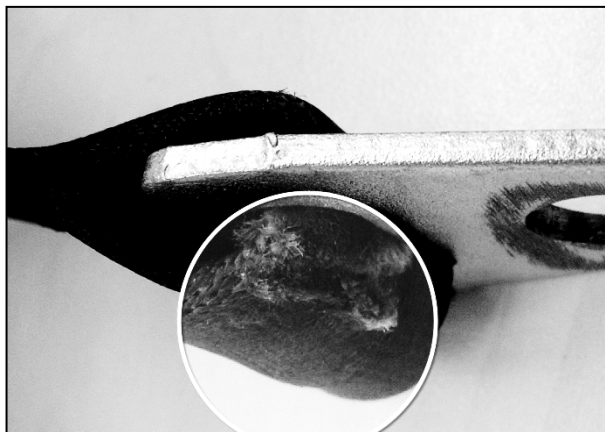
FIGURE 5 : CEINTURE ENDOMMAGÉE TYPIQUE

2. Vérifier l'état de la ceinture.

Si elle est endommagée (fig. 5), la remplacer par une nouvelle ceinture.

Pour les modèles Torino G, commander la trousse SR14-26-1.

Pour les modèles A210, commander la trousse SR14-26-2.

Commander une trousse par ceinture à remplacer.

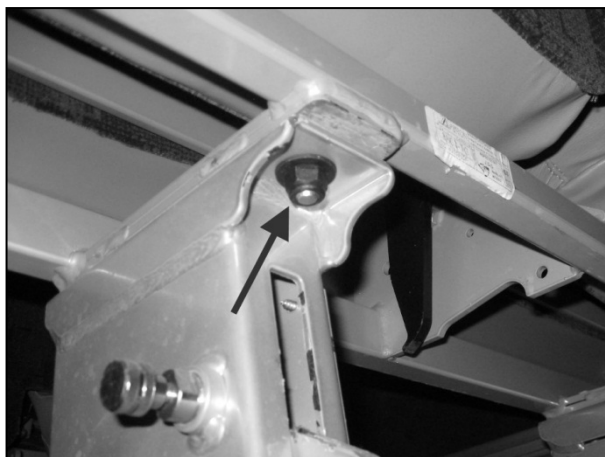
FIGURE 6 ÉCROU AVANT

Les écrous avant sont facilement accessibles (fig. 6).

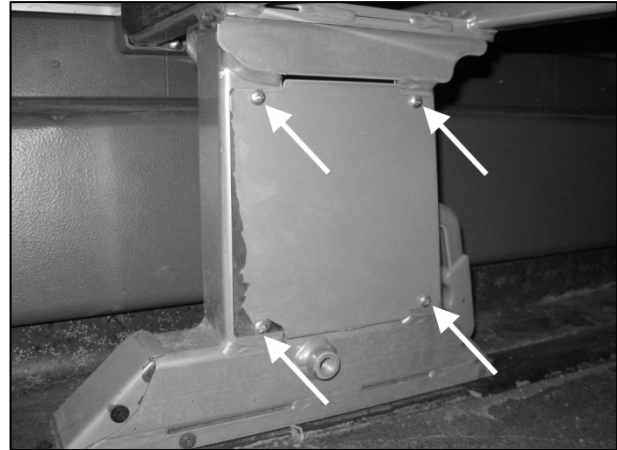
FIGURE 7 : ACCES AUX ECROUS ARRIERE (SIEGE COTE RUE)

4. Retirer le panneau d'accès (4 vis) pour accéder aux écrous arrière (fig. 7).

12. Reposer les panneaux d'accès (fig. 7).

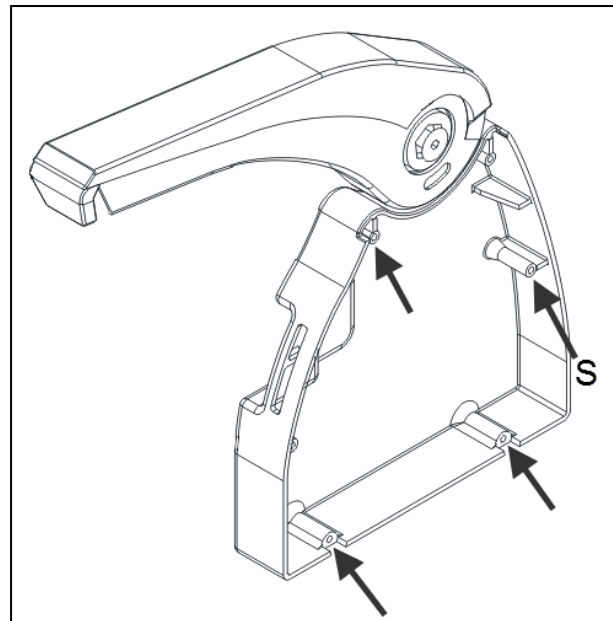
FIGURE 8 : EMBLACEMENT DES VIS

5. Retirer les vis retenant le couvercle en plastique, (fig. 8, fig. 9) (4 emplacements, de l'intérieur)

Un tournevis à longue tige peut être nécessaire pour les vis arrière. Conserver la quincaillerie.

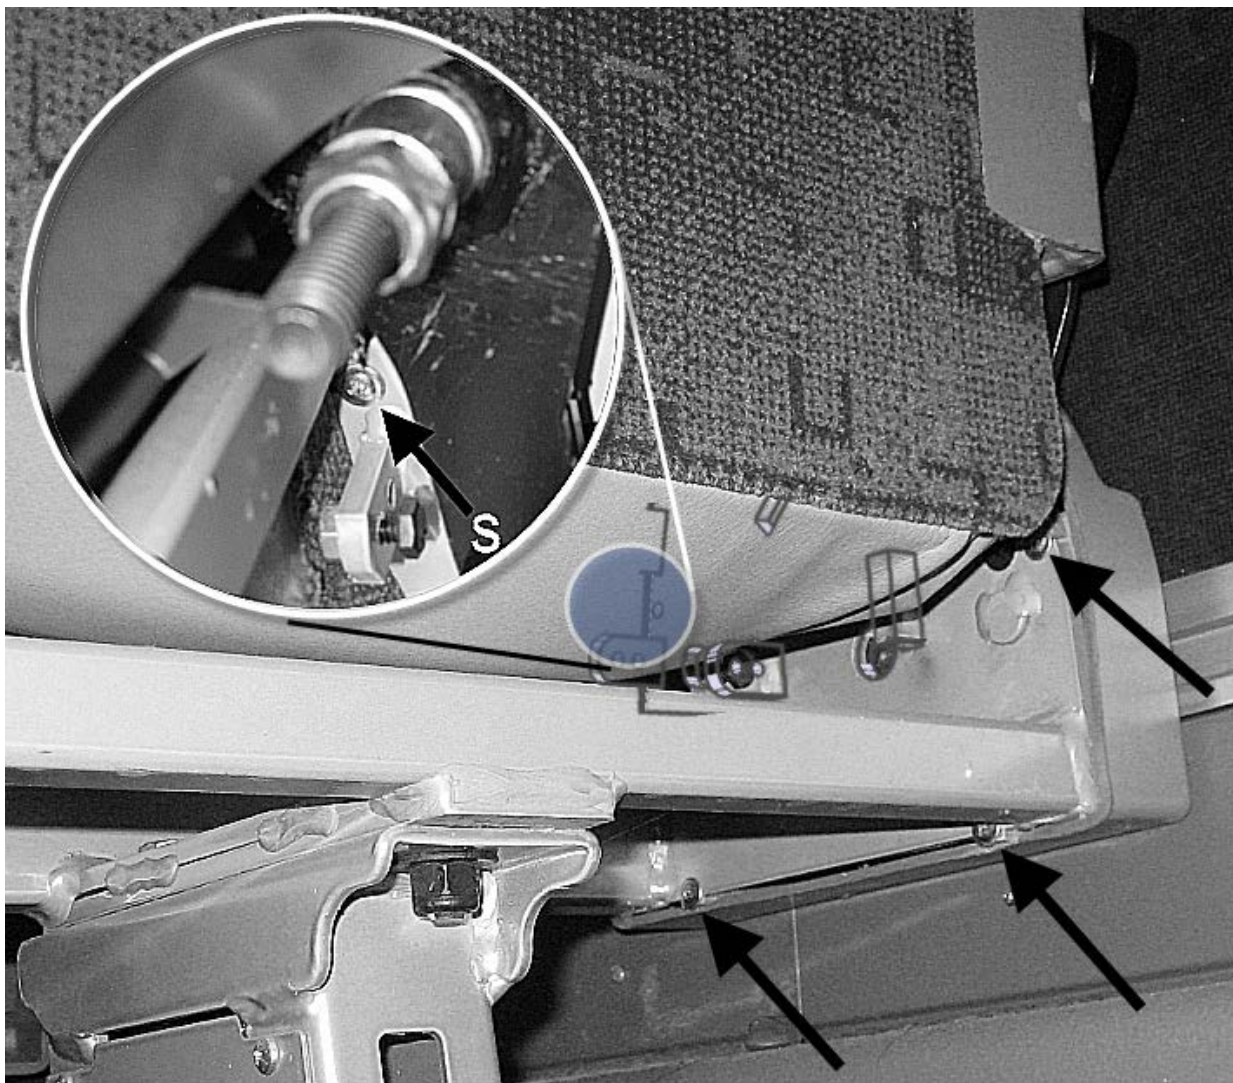
FIGURE 9 : EMBLACEMENT DE LA VIS CACHEE « S »

6. La vis arrière « S » est à un emplacement caché. Elle se trouve à proximité du tube transversal arrière supérieur de l'armature de siège, au-dessus de la butée de coussin rabattable réglable.

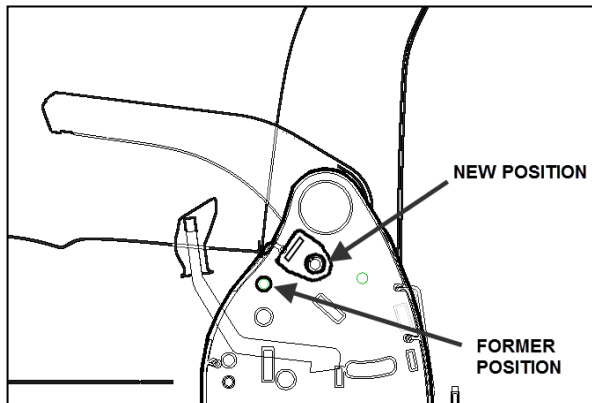
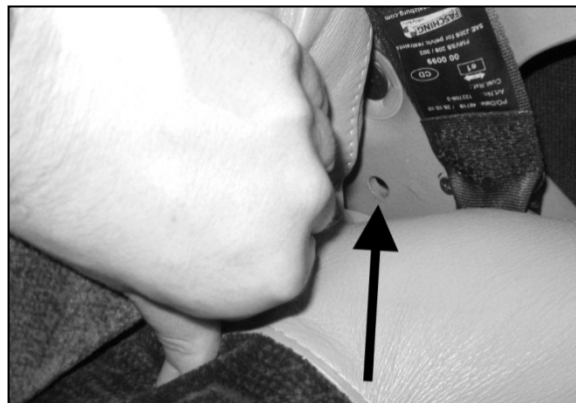
FIGURE 10 : NOUVEL EMPLACEMENT DU POINT D'ANCRAGE DE CEINTURE

7. Reposer le point d'ancrage de ceinture au nouvel emplacement indiqué, à l'écart du pivot. (Fig. 10 et 11)

8. La plaque d'ancrage de ceinture doit être posée parallèlement à l'armature de siège.

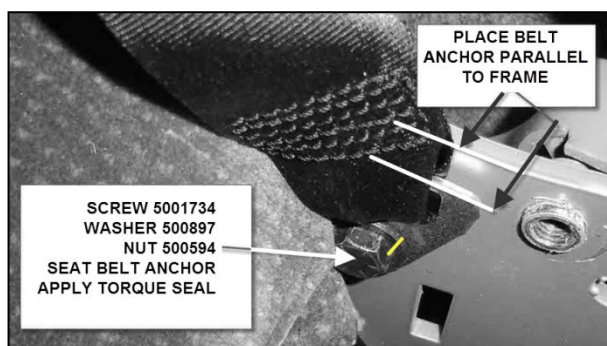
FIGURE 12 : NOUVELLE QUINCAILLERIE ET SCEAU DE COUPLE DE SERRAGE

Poser avec :  
5001734 Vis  
500897 Rondelle  
500594 Nut

**Serrer à 35 lbf-pi**

Appliquer un sceau de couple de serrage pour confirmer le déplacement de la ceinture (fig. 12).

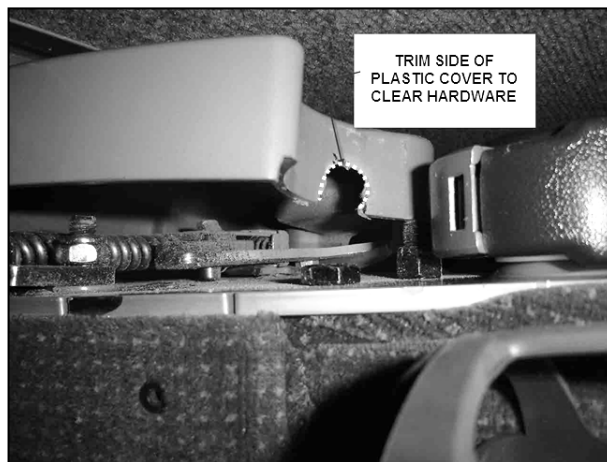
FIGURE 13

9. Il faut découper le couvercle en plastique pour obtenir le dégagement nécessaire à la nouvelle quincaillerie (fig. 13).
