Bulletin de garantie

97-01

Date: **Janvier 1997**
 Section **23**
 Sujet: **ERRATUM DANS LE NUMÉRO DE SÉRIE DES VÉHICULES 1997**
 Application:

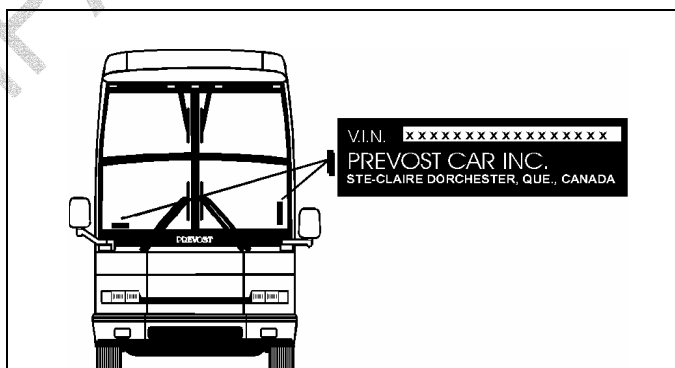
1. Enlever la mauvaise plaque du NIV(Fig. 1).
 Pour les véhicules H3, elle est située dans le coin gauche du pare-brise inférieur.
 Pour les véhicules XL, elle est située dans le coin droit du pare-brise inférieur.

FIGURE 1: LOCALISATION DE LA PLAQUE SUR LES VÉHICULES XL ET H3

3. Installer les nouvelles plaques aux mêmes endroits que les anciennes.
5. **Renvoyer les mauvaises plaques, la feuille de certification de campagne de rappel et le formulaire A.F.A par courrier recommandé à la compagnie Prévost Car Inc. à l'attention de Martin Normand.**

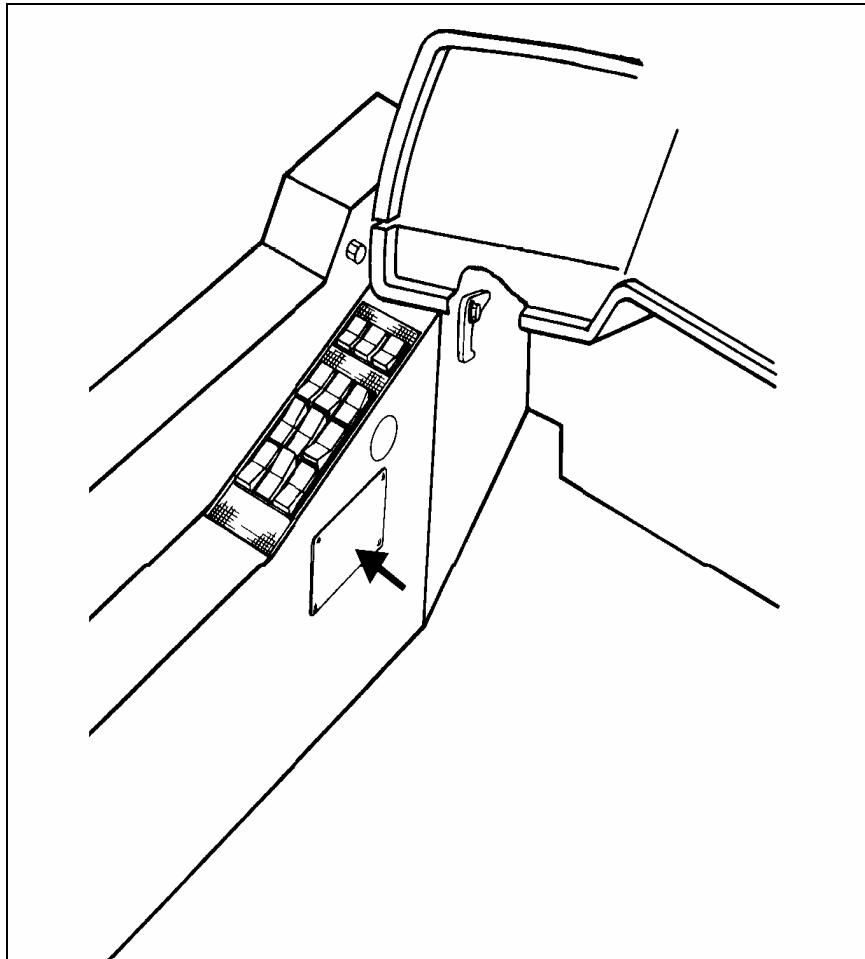
-
2. Enlever la mauvaise plaque de certification située sur le mur à côté du siège du conducteur (Fig. 2).

FIGURE 2: LOCALISATION DU CERTIFICAT DU MINISTÈRE DES TRANSPORTS
