# PREVOST

## BULLETIN DE GARANTIE

Bg05-03

DATE : Mars 2005	SECTION : 05 - Refroidissement
EXPIRATION: Mars 2007	
SUJET : REMPLACEMENT DES SUPPORTS D'ATTACHE DU BALLON PNEUMATIQUE DE LA TENSION DES COURROIES

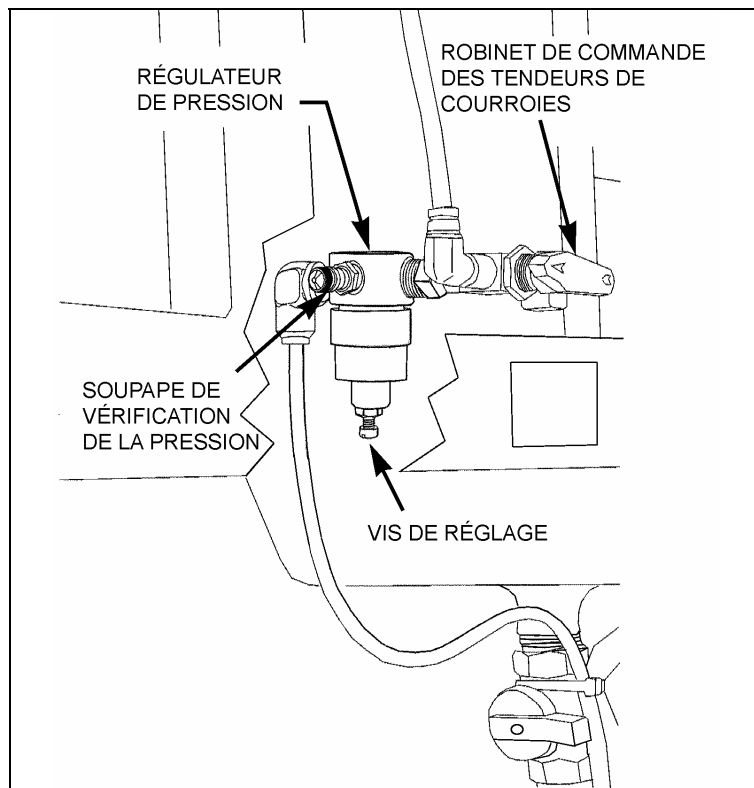
FIGURE 1

1. Pour procéder au remplacement des pièces, localiser le robinet de commande des tendeurs de courroies puis tourner la manette du robinet dans le sens antihoraire pour relâcher la pression dans les ballons des tendeurs. Avant de procéder, mettre le sélecteur de commande de démarrage arrière en position OFF et s'assurer que toutes les précautions entourant l'arrêt du moteur ont été prises (voir figure 1).

1. Pour procéder au remplacement des pièces, localiser le robinet de commande des tendeurs de courroies puis tourner la manette du robinet dans le sens antihoraire pour relâcher la pression dans les ballons des tendeurs. Avant de procéder, mettre le sélecteur de commande de démarrage arrière en position OFF et s'assurer que toutes les précautions entourant l'arrêt du moteur ont été prises (voir figure 1).

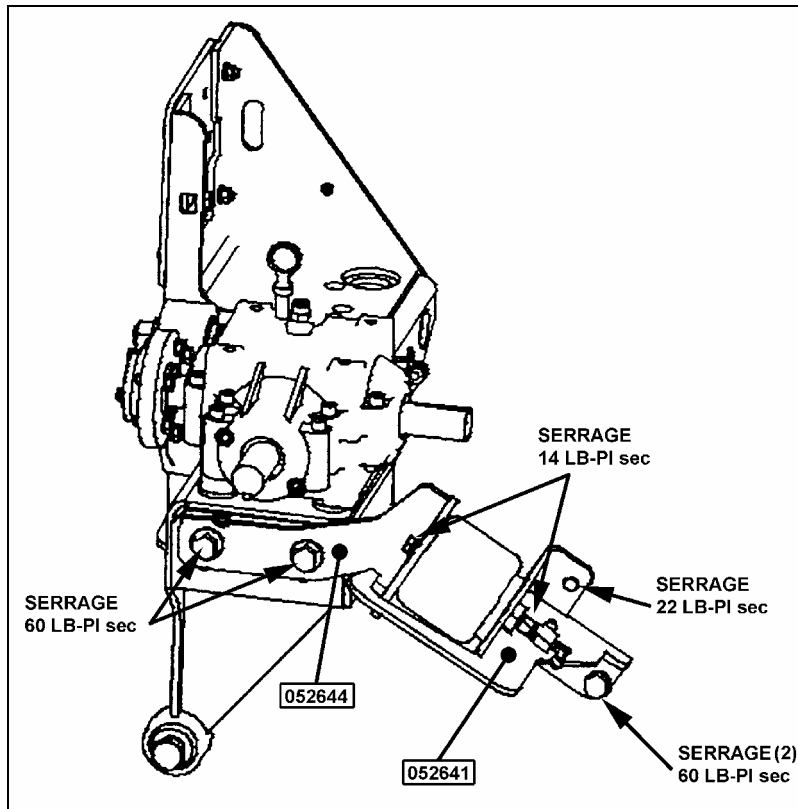
FIGURE 2

2. Déconnecter les canalisations d'air puis retirer les raccords du ballon.
3. Déboulonner les supports d'attache du ballon (Voir figure 2).
4. Réinstaller le ballon avec les nouveaux supports d'attache (052641 et 052644). Serrer les boulons aux couples spécifiés à la figure 2.
5. Vérifier si le ballon (550840) et la courroie (505522) ont été endommagés comme à la figure 3, les remplacer au besoin.
6. Réinstaller les raccords pneumatiques. Utiliser du ruban au téflon sur les filets des raccords.
7. Tourner la manette du robinet de commande des tendeurs de courroies dans le sens horaire jusqu'à sa position initiale pour réappliquer la tension sur les courroies 345 kPa (50 lb/po<sup>2</sup>).
8. Vérifier si l'écartement entre la plaque supérieure du ballon et la butée est respecté 10 mm (13/32 po) (Voir figure 4).

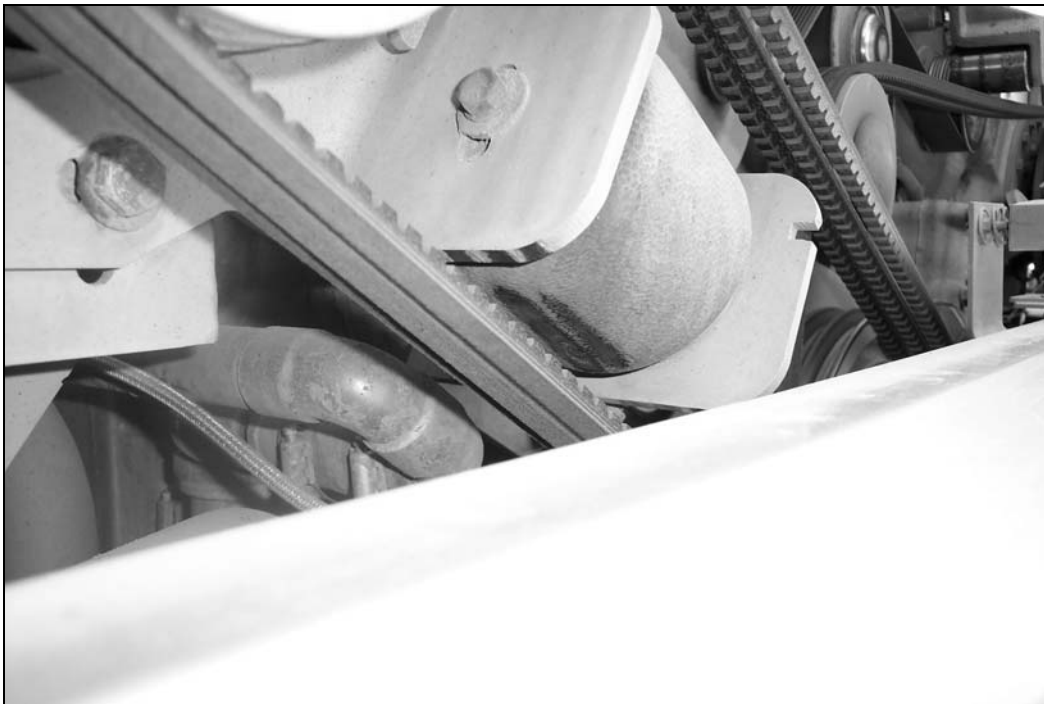
FIGURE 3

5. Vérifier si le ballon (550840) et la courroie (505522) ont été endommagés comme à la figure 3, les remplacer au besoin.
6. Réinstaller les raccords pneumatiques. Utiliser du ruban au téflon sur les filets des raccords.

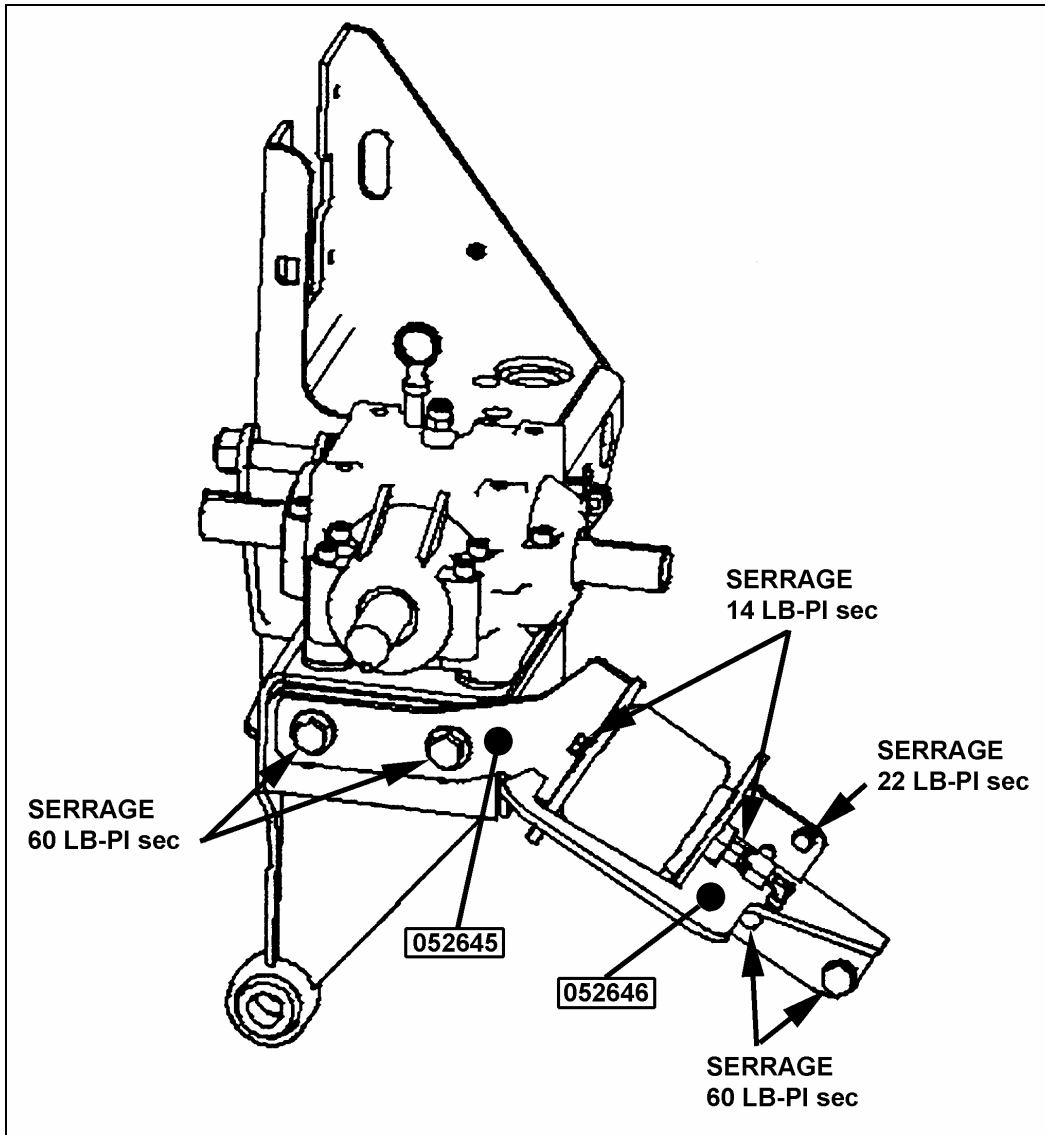
FIGURE 5

2. Déconnecter les canalisations d'air puis retirer les raccords du ballon.
3. Déboulonner les supports d'attache du ballon (Voir figure 5).
4. Réinstaller le ballon avec les nouveaux supports d'attache (052645 et 052646). Serrer les boulons aux couples spécifiés à la figure 5.

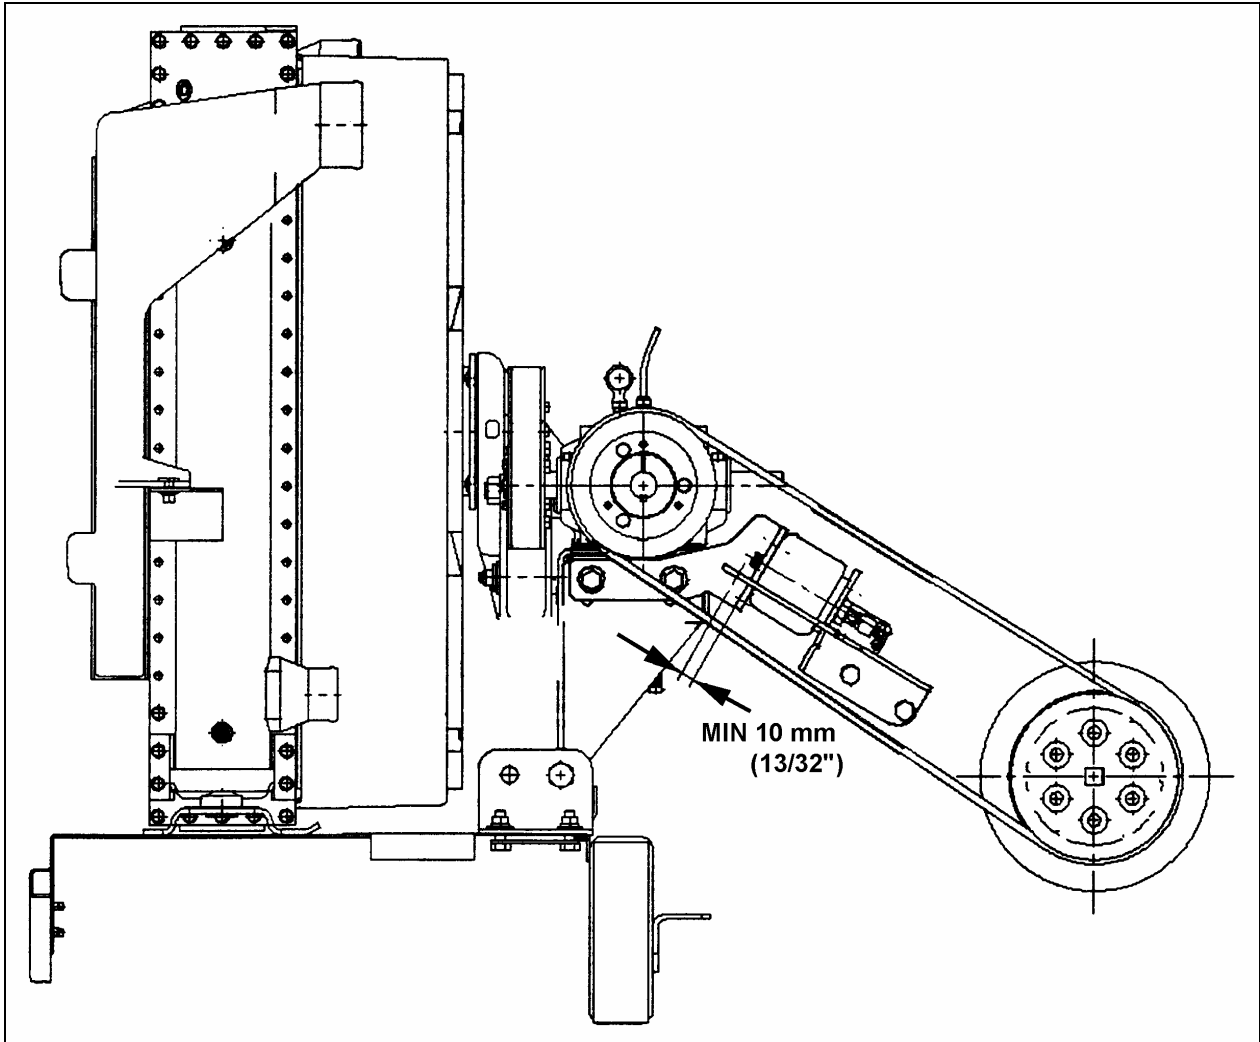
FIGURE 6

8. Vérifier si l'écartement entre la plaque supérieure du ballon et la butée est respecté 10 mm (13/32 po) (Voir figure 6).

- Si l'écartement n'est pas respecté, enlever la pression d'air du ballon. Desserrer les boulons du support d'attache du coté boîte d'engrenages, ajuster la position du support et resserrer les boulons. Remettre la pression d'air et vérifier l'écartement à nouveau. Corriger si nécessaire.
