PREVOST

**BULLETIN
DE
GARANTIE**

Bg06-08

DATE : Octobre 2006	SECTION : 06 - Électricité
EXPIRATION: Octobre 2008	
SUJET : REMPLACEMENT DE RELAIS 24 VOLTS DE LA BOITE DE JONCTION ARRIÈRE

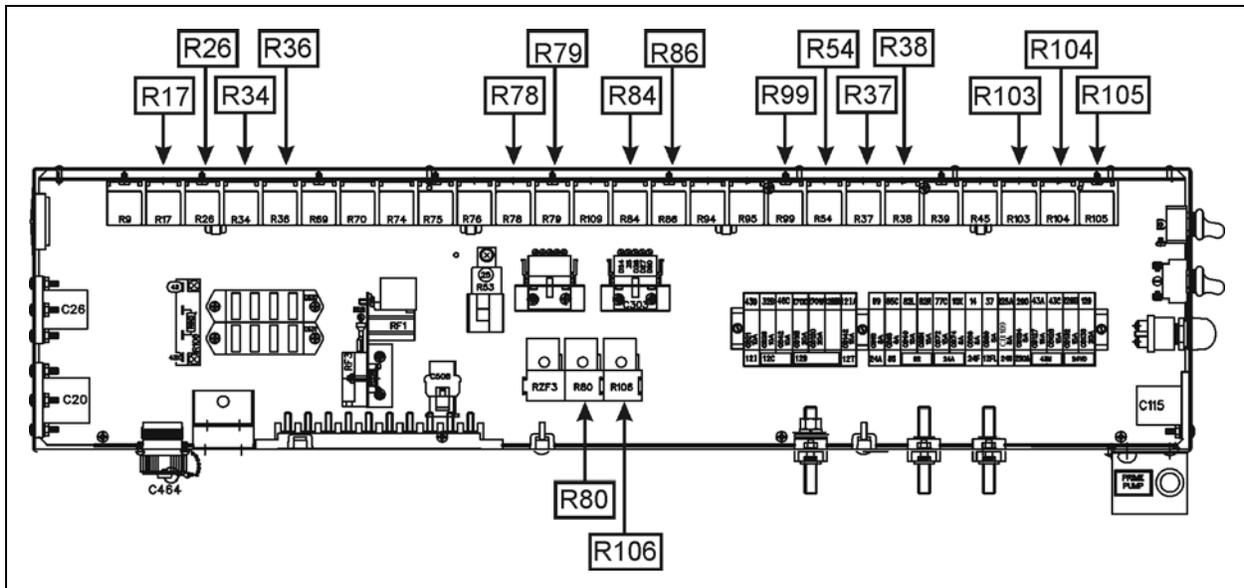
FIGURE 1 : BOITE DE JONCTION ARRIÈRE SUR VÉHICULE AUTOCAR

1. Dans le compartiment moteur, ouvrir le panneau d'accès de la boîte de jonction arrière.
2. Pour les autocars, remplacer les relais identifiés à la figure 1. Pour les véhicules de type Entertainer, remplacer les relais identifiés à la figure 2.

Si vous conserver les anciens relais comme pièces de rechange, il est extrêmement important de ne pas les réutiliser pour le remplacement des relais suivants : R17, R26, R34, R36, R37, R38, R54, R78, R79, R80, R84, R86, R99, R103, R104, R105, R106.
