BULLETIN DE GARANTIE

BG14-45B

DATE :	OCTOBRE 2014	SECTION : 06 - Électricité
EXPIRATION:	OCTOBRE 2016	
SUJET :	Enlèvement du relais "ACM" R49

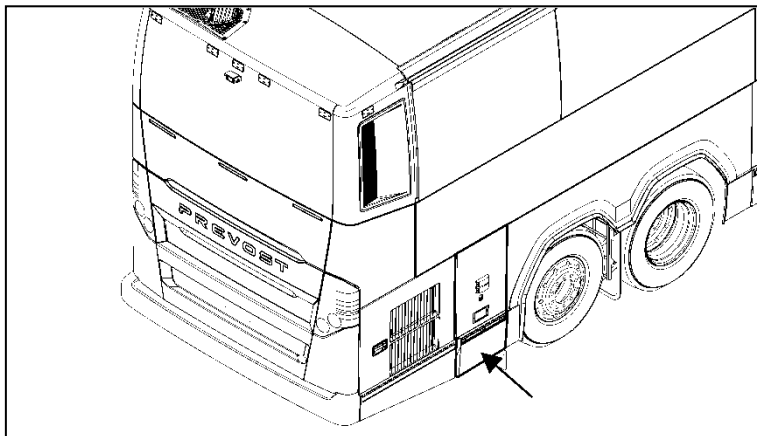
Figure 1: Série H

1. Se rendre au compartiment électrique arrière.

Sur le véhicule du côté trottoir, (côté droit) ouvrir le compartiment électrique arrière.

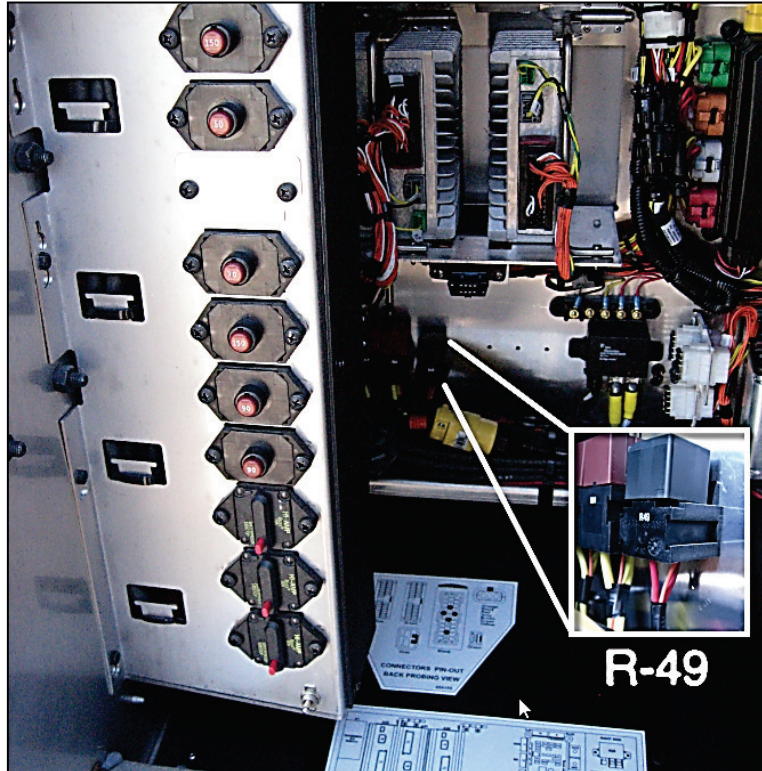
Figure 3 : Véhicules de la série H

Sur les véhicules de la série H, le relais est situé dans la zone inférieure gauche du mur du fond. (Fig. 3)

Déconnecter les fils, retirer le relais et la base de relais.

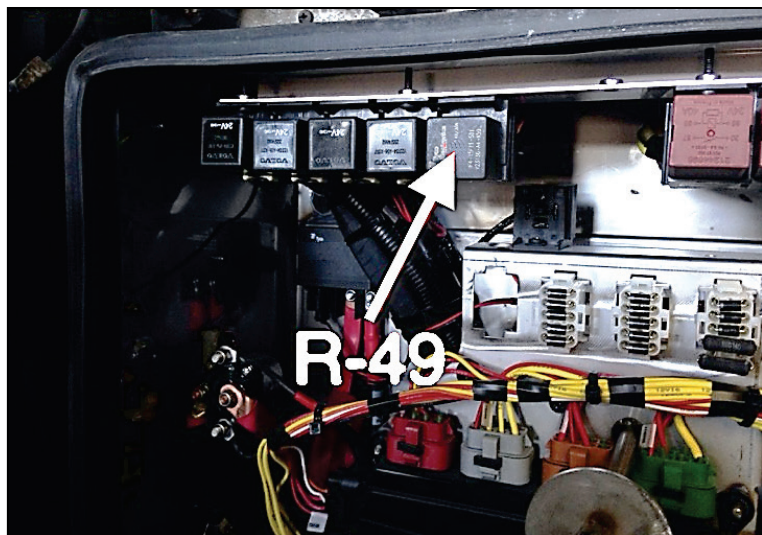
Figure 4 : Véhicules de la série X

Sur les véhicules de la série X, enlever le couvercle vertical au-dessus du compartiment des batteries.

Le relais est situé dans le coin supérieur gauche. (Fig. 4)

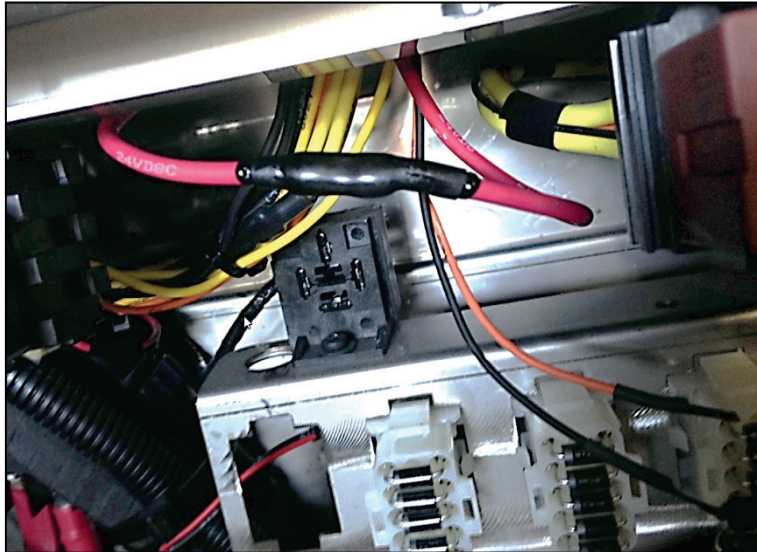
Figure 5: Tube thermo-rétrécissable. Série X

Glisser le tube de gaine thermo rétrécissable par-dessus la connexion et chauffer pour sceller la connexion. (Fig. 5)

Protéger les fils de calibre inférieur 425 et 00B avec des longueurs de 2 po. (25mm) de tube thermo-rétrécissable #561918 (Fig. 5).

Glisser un tube de gaine thermo rétrécissable # 560784 de 2 po. (25mm) par-dessus un des fils **24VD8**.

Connecter les fils **24VD8** et **24VD8C** avec des connecteurs en about.#562230.

Sertir et étamer la connexion.

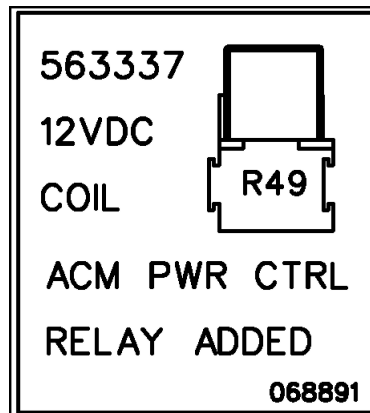
Figure 6 : Décalque 068891

Enlever le décalque "ACM PWR RELAY ADDED" Sur le décalque principal du compartiment électrique.
