**PREVOST****CAMPAGNE  
DE  
RAPPEL****CR16-18A**

| DATE : AVRIL 2016 | SECTION : 05-Refroidissement |
| SUJET : <b>REFROIDISSEUR D'HUILE À TRANSMISSION –<br/>RETRAIT DE LA LIGNE D'ÉVENT DE LIQUIDE DE<br/>REFROIDISSEMENT</b> | |

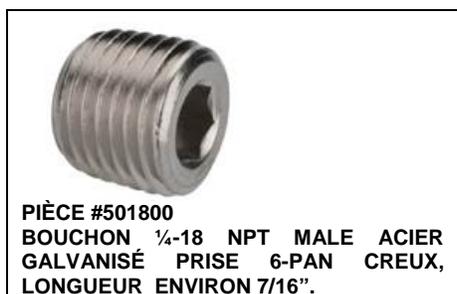
PIÈCE #501800

| Pièce No | Description | Qté |
|---|---|---|
| 501800 | FM BOUCHON 1/4PM HEX 6-PAN CREUX | 2 |

3. Sur le système vidangé, déconnecter la ligne d'évent au réservoir de liquide de refroidissement (voir FIGURE 4). Appliquer le produit « **Loctite 567 thread sealant** » sur les filets du bouchon  $\frac{1}{4}$  hex 6-pan creux #501800 pour assurer l'étanchéité puis visser le bouchon sur le réservoir.

4. Déconnecter la ligne d'évent près du refroidisseur d'huile à transmission (voir la FIGURE 5). Jeter la ligne d'évent. Appliquer le produit « **Loctite 567 thread sealant** » sur les filets du bouchon  $\frac{1}{4}$  hex 6-pan creux #501800 pour assurer l'étanchéité puis visser le bouchon sur le raccord du tuyau du refroidisseur d'huile à transmission.

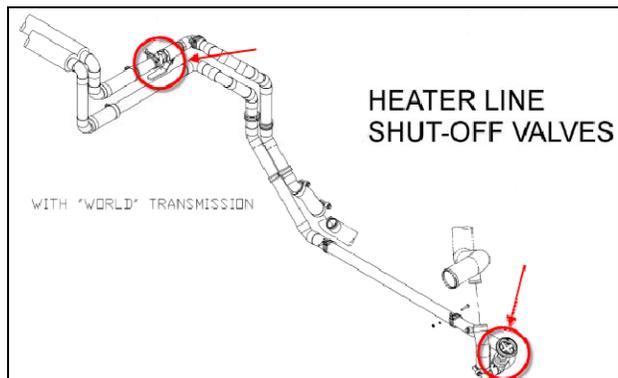
**Série X3**, les robinets d'arrêt sont situés dans le compartiment moteur. L'un est localisé sous le support du mécanisme du ventilateur du radiateur ; l'autre robinet se trouve sur le côté gauche du compartiment moteur à l'avant du radiateur (FIGURE 1).

FIGURE 1 : ROBINETS D'ARRÊT (SHUT-OFF VALVES) – SÉRIE X3

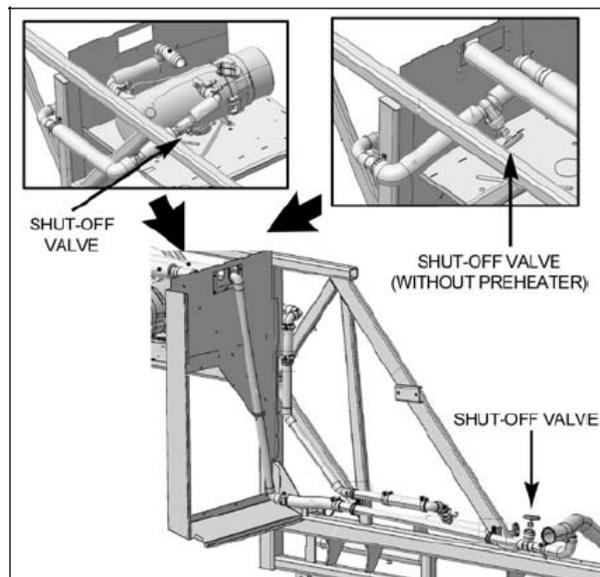
**Séries H3**, un robinet est situé dans le compartiment moteur, près de la pompe à eau. L'autre robinet se trouve derrière l'aile arrière, au-dessus du puis de roue gauche, près du préchauffeur (FIGURE 2).

FIGURE 2 : ROBINETS D'ARRÊT (SHUT-OFF VALVES) - SÉRIE H3

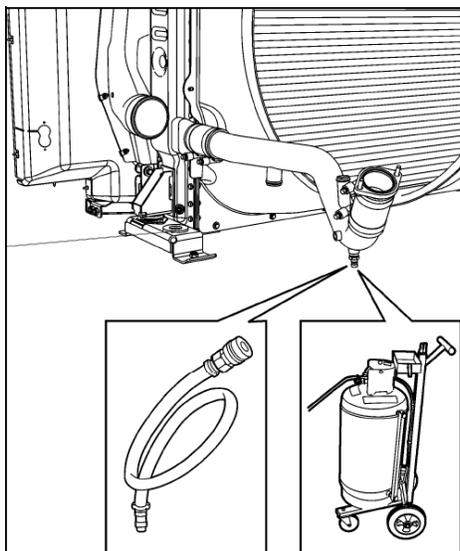
FIGURE 3 : BOUCHON DE DRAINAGE DU SYSTÈME

- b) Dévisser le bouchon du réservoir de liquide de refroidissement dans le sens antihoraire  $\frac{1}{4}$  de tour pour laisser l'air entrer dans le système et libérer la pression graduellement.
- c) Connecter le boyau du système d'extraction de liquide de refroidissement (FIGURE 3). Utiliser le système d'extraction de liquide de refroidissement pour vidanger le liquide de refroidissement du moteur. Une autre méthode consiste à dévisser le bouchon de vidange et vidanger le liquide de refroidissement par gravité dans un récipient approprié à l'aide d'un boyau de vidange.

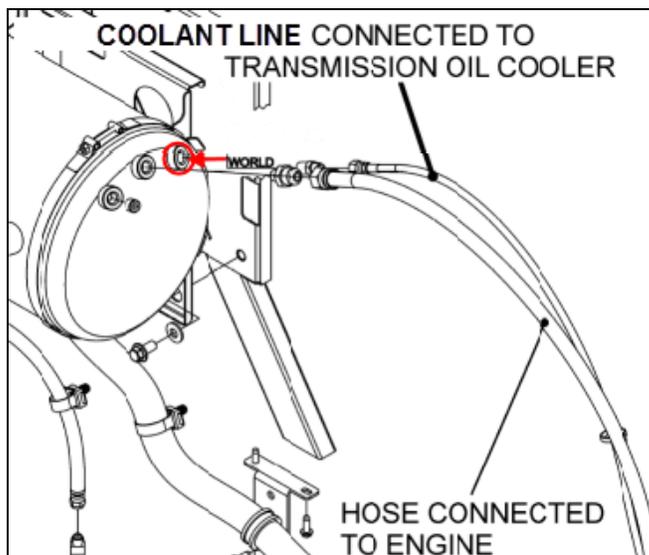
FIGURE 4 : DÉCONNECTER LA LIGNE D'ÉVENT AU RÉSERVOIR DE LIQUIDE DE REFROIDISSEMENT (coolant line connected to transmission oil cooler)

**SERRAGE du bouchon : serrer à la main puis serrez 2 tours supplémentaires**

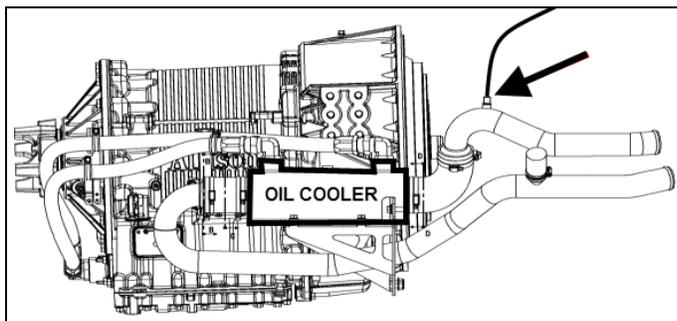
Sur les véhicules impliqués, une ligne d'évent de liquide de refroidissement peut avoir été acheminée ou sécurisée incorrectement, de ce fait, la ligne d'évent du liquide de refroidissement peut frotter contre la conduite de carburant de l'injecteur du système de post-traitement.

FIGURE 5: LIGNE D'ÉVENT PRÈS DU REFROIDISSEUR D'HUILE À TRANSMISSION

**SERRAGE du bouchon : serrer à la main puis serrez 2 tours supplémentaires**

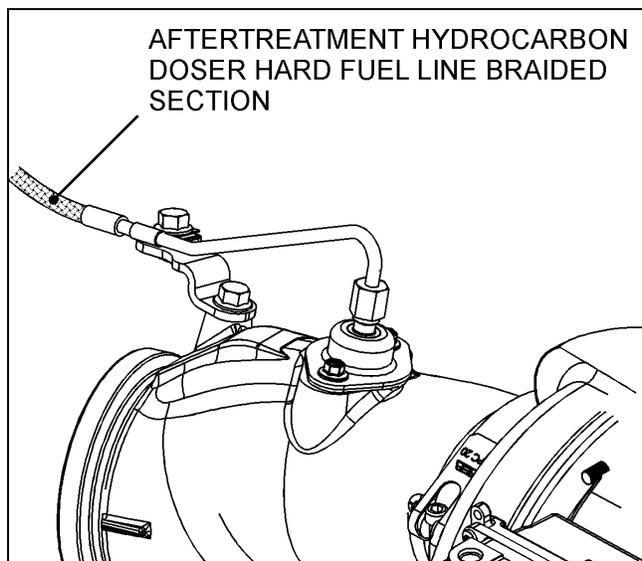
1. Localiser la section à gaine tressée de la conduite de carburant de l'injecteur du système de post-traitement des gaz d'échappement (FIGURE 6)

FIGURE 6: SECTION À GAINE TRESSÉE DE LA CONDUITE DE CARBURANT L'INJECTEUR

La conduite de carburant de l'injecteur du système de post-traitement des gaz d'échappement doit être inspectée afin de s'assurer qu'elle n'est pas endommagée. Elle doit être remplacée si des dommages sont visibles.

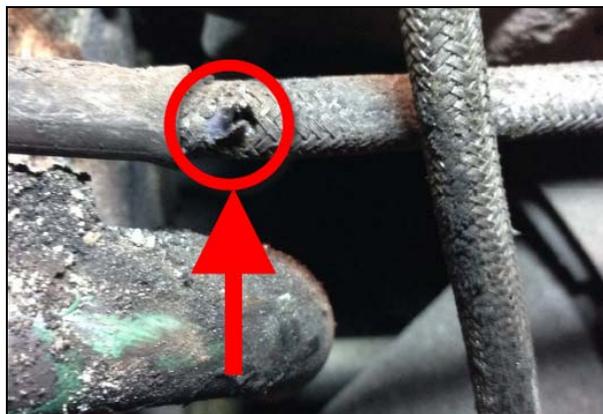
Il a été déterminé que le frottement entre la ligne d'évent et (supprimée à la partie 1) et la conduite de carburant de l'injecteur du système de post-traitement peut endommager sérieusement la conduite de carburant.

La perforation de la conduite de carburant pourrait entraîner la fuite de carburant sur les composantes du système d'échappement, ce qui pourrait causer un feu au moteur

FIGURE 7: EXEMPLE DE DOMME À LA SECTION DE GAINE TRESSÉE CAUSÉ PAR LA LIGNE DE LIQUIDE DE REFROIDISSEMENT

2. Si la section à gaine tressée de la conduite de carburant de l'injecteur montre des traces de frottement et est endommagée (FIGURE 7), elle doit être remplacée. Dans ce cas, reportez-vous à la PARTIE 3 de ce rappel de sécurité.

Étant donné les risques associés au remplacement et à l'installation de conduites de carburant situées à proximité de pièces très chaudes tel que le turbocompresseur, **vous devez absolument prendre rendez-vous** dans un centre de service Prévost ou chez un Fournisseur de Service Prévost Certifié afin que la conduite soit remplacée sans frais si l'inspection de la PARTIE 2 à démontrée qu'elle est endommagée.
