**PREVOST**

CAMPAGNE DE RAPPEL

CR23-05

DATE :	Septembre 2023	SECTION :	23 ACCESSOIRES
SUJET :	Corrosion du capteur AFSS

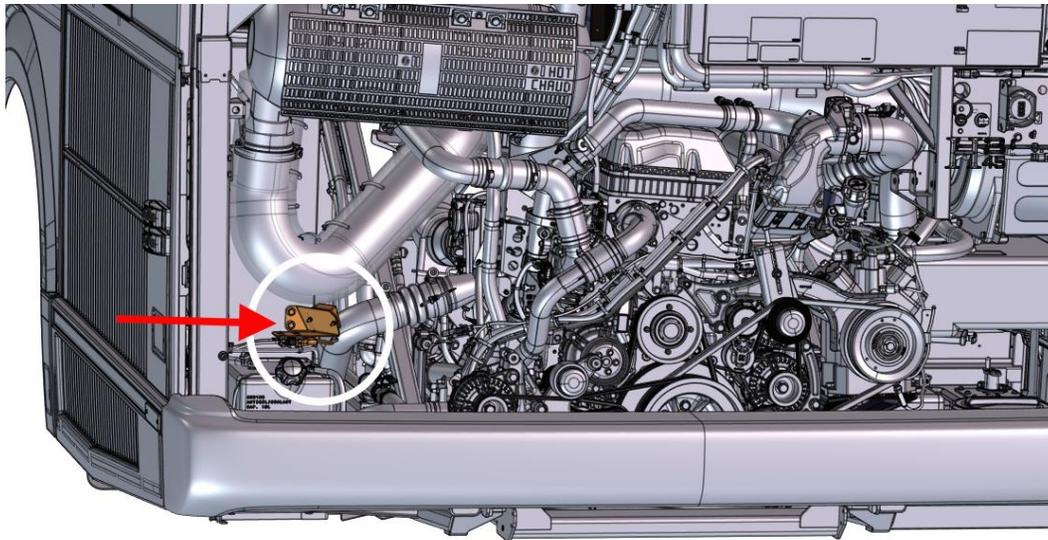
2. Localiser le capteur optique AFSS inférieur dans le compartiment moteur (H3 récent illustré).

REMARQUE : Sur les modèles plus anciens, le capteur est situé du même côté, mais plus bas, près de la courbure du pare-chocs.

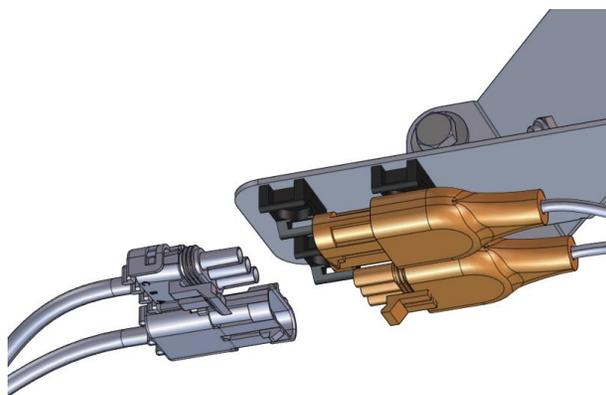
5. Si le capteur est corrodé, il doit être remplacé. Débrancher les deux connecteurs du capteur situés sous le support.

- Retirer toutes les attaches câbles.
- Débrancher les connecteurs.

***** NE PAS JETER LE VIEUX CAPTEUR *****

- Renvoyer le capteur pour garantie.
