## PUBLICATIONS TECHNIQUES

# PREVOST

## BULLETIN DE GARANTIE

| SUJET : INSTALLATION DES VENTILATEURS DU<br>CONDENSEUR DU SYSTÈME DE CLIMATISATION | |

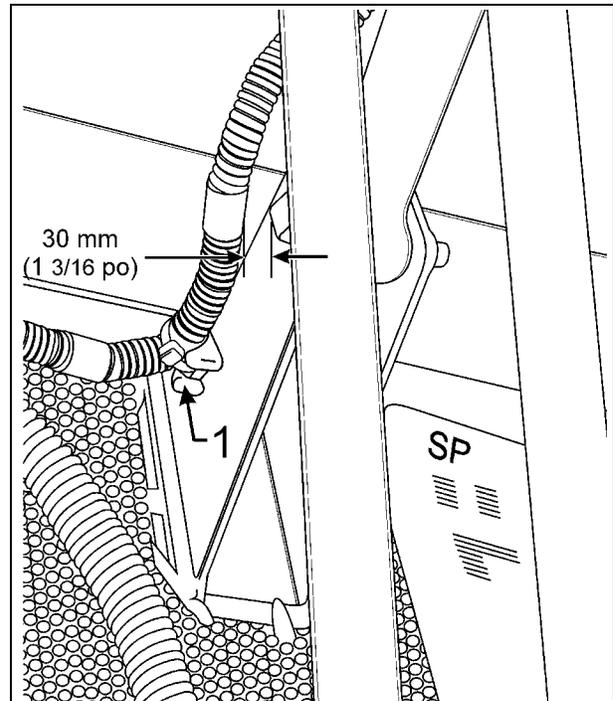
**Figure 3 :** Fixation des câbles des feux arrières, côté porte d'entrée. (1) Pièce de retenue de plastique.

Afin de réduire les risques de rupture des câbles alimentant les feux arrières, une pièce de retenue de plastique doit être ajoutée aux deux supports de la porte moteur des véhicules mentionnés ci-haut.

4. Fixer le câble des feux arrières à la pièce de retenue de plastique à l'aide d'un attache-câble, tel que montré à la figure 2, élément 1. S'assurer que le câble ainsi fixé ait une courbure telle qu'il ne frotte pas sur la tête du boulon retenant le cylindre de la porte (on suggère de laisser un dégagement d'au moins 30 mm (1 3/16 po), tel que présenté à la figure 3).

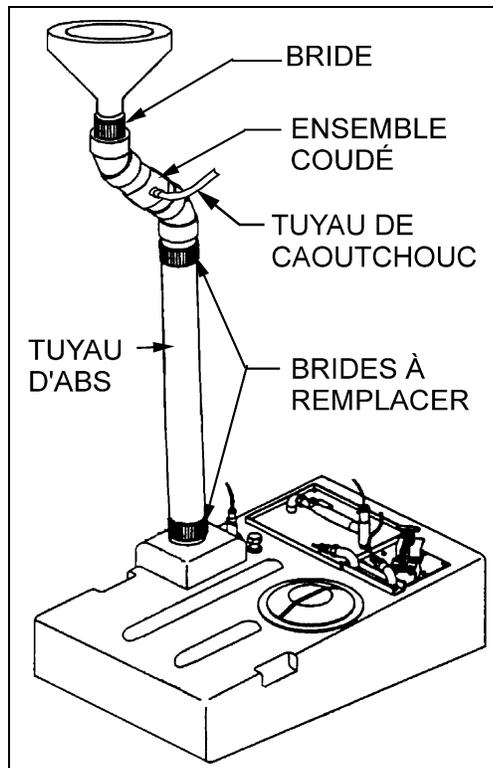
FIGURE 2: TUYAU DE RENVOI (AVANT)

**Remarque:** Si l'ensemble coudé est fissuré, effectuer la partie A de la marche à suivre. Si l'ensemble coudé n'est pas défectueux, effectuer la partie B de la marche à suivre afin de remplacer le tuyau rigide d'ABS par la tuyauterie flexible.

2. Le retrait de la poubelle laisse paraître une ouverture au bas de la cloison du cabinet d'aisances. Localiser, dans cette ouverture, le tuyau de caoutchouc servant à l'aération de la cuvette (voir figure 2).

3. Desserrer la bride de fixation du tuyau de caoutchouc ainsi que la bride fixant l'ensemble coudé au manchon de la cuvette.
4. Ouvrir la porte du compartiment moteur et la porte du côté droit du moteur. Desserrer les vis des brides du tuyau d'ABS, retirer les brides et le tuyau d'ABS ainsi que l'ensemble coudé (voir figure 2).
5. Installer le nouvel ensemble coudé au manchon de la cuvette et fixer à l'aide de la bride. Serrer également la bride de fixation du tuyau de caoutchouc, Installer la tuyauterie flexible (Prévost #402418) ainsi que les nouvelles brides (Prévost #504235).
6. Effectuer l'essai du tuyau de renvoi pour s'assurer qu'il n'y a pas de fuites. Resserrer les brides au besoin.

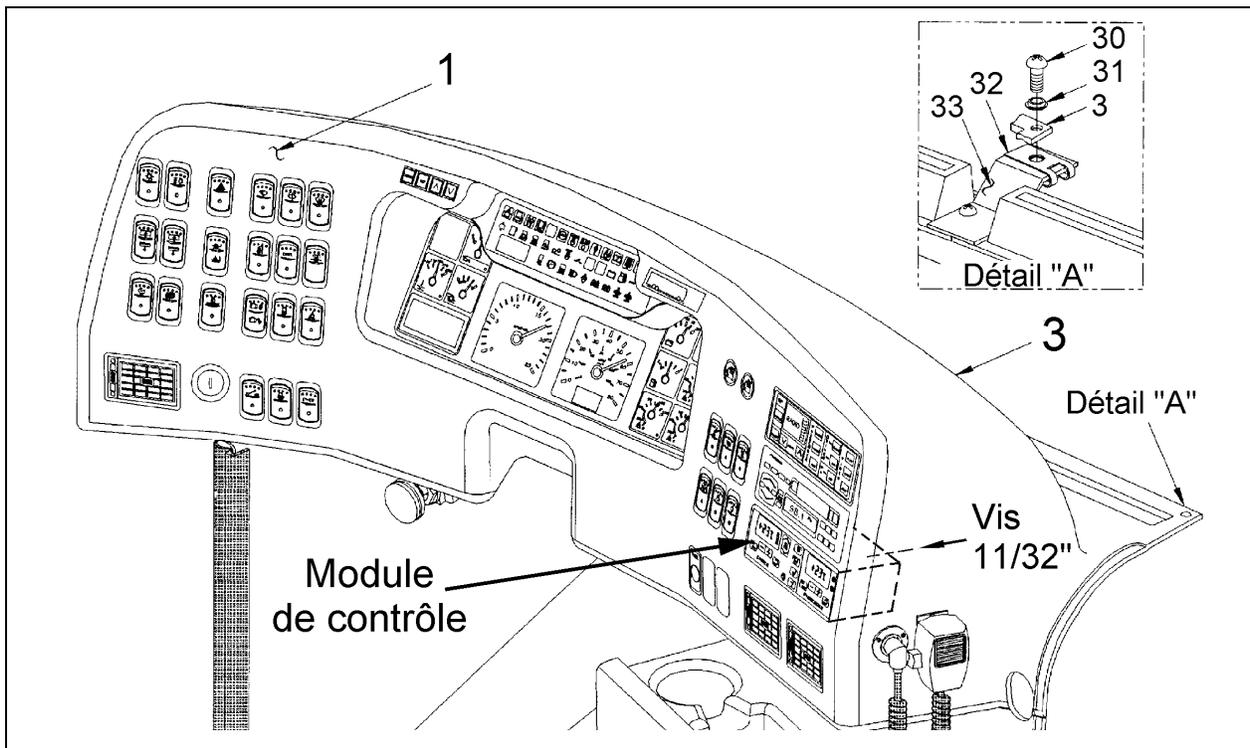
**Figure 1 :** Module de contrôle du chauffage et de la climatisation. (1) Tableau de bord; (3) Panneau arrière du tableau de bord ; (30) Vis M4 – 0,7 x 20 (#5001411) ; (31) Écrou #500345 ; (32) Écrou-lame (#5001406) ; (33) Pièce d'installation du dégivreur.

Afin de permettre la déshumidification des véhicules par temps froid, un nouveau module de contrôle de la température doit être installé dans le tableau de bord des véhicules mentionnés ci-haut. Ainsi, il sera possible de faire fonctionner la climatisation jusqu'à ce que la température extérieure atteigne un minimum de - 4 °C (25 °F). Pour ce faire, commander la pièce **#871163R** en remplacement des pièces **#871163** et **#871175**.

1. Dévisser le panneau arrière du tableau de bord (figure 1, élément 3).
2. Dévisser le module de contrôle de la température (figure 1) à l'aide d'une douille 11/32" et sortir le module par l'avant du tableau de bord.
3. Débrancher les connecteurs à l'arrière du module de contrôle.
4. Remplacer le module par le nouveau (#871163R).
5. Rebrancher les connecteurs au nouveau module et remettre le module en place.
6. Vérifier le bon fonctionnement du nouveau module.
7. Replacer le panneau arrière du tableau de bord (figure 1, élément 3).

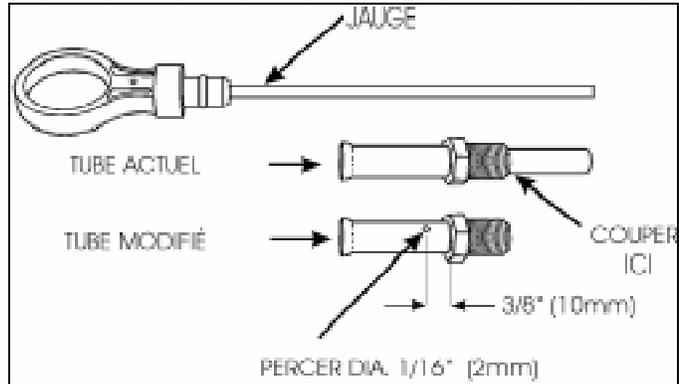
FIGURE 2 : PERÇAGE D'UN RENIFLARD

Lors de l'opération normale de la boîte d'engrenages, le niveau et la pression de l'huile augmente suite a l'aération et à la hausse de température de l'huile. Ceci peut causer de légères pertes sans conséquences graves. Pour éviter ces pertes, réduire la quantité d'huile dans la boîte d'engrenages. La quantité cible d'huile à mettre est de  $28 \pm 2$  onces, cependant l'opération de la boîte d'engrenages avec un niveau d'huile se situant entre le repère bas et le repère haut de la jauge est tout à fait sécuritaire.

1. Retirer la jauge et enlever le tube actuel (figure 2).
2. À l'aide d'une scie à métaux, couper le tube juste avant le filetage.
3. Percer un trou d'environ 1/16" ( $\varnothing 2\text{mm}$ ) de diamètre tel que sur la figure 2.
4. Réinstaller le tube et la jauge.

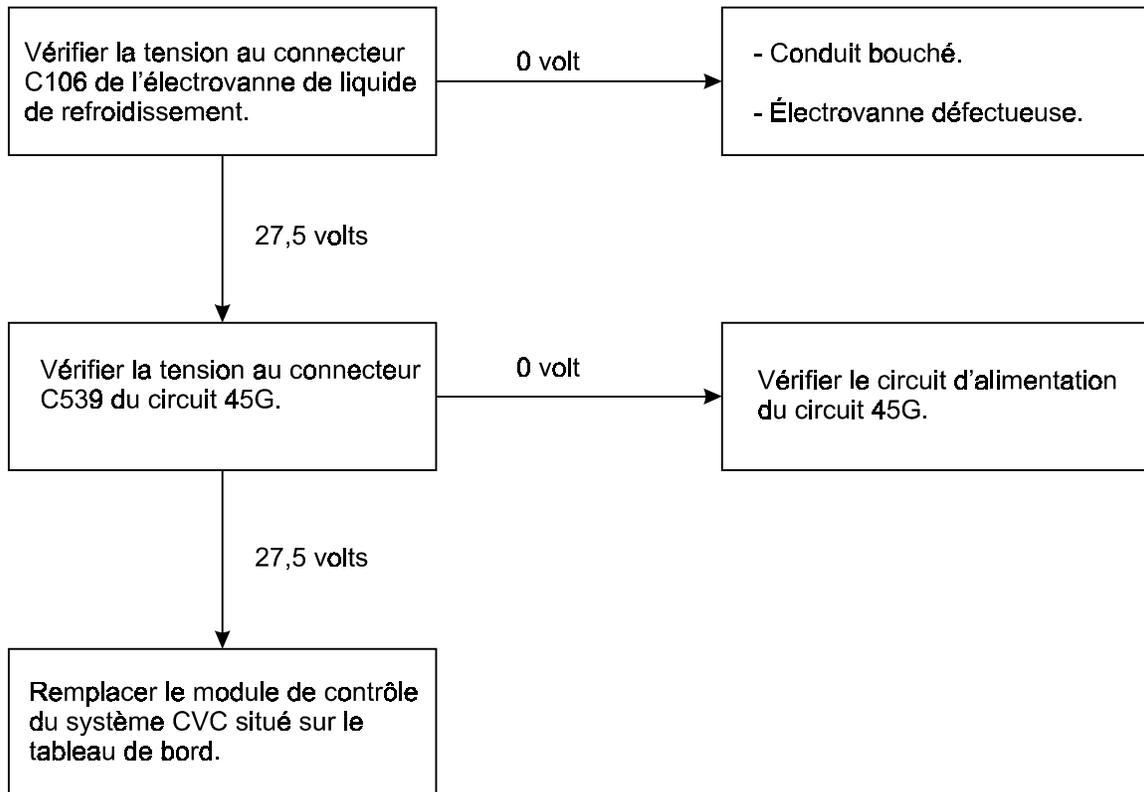
## GUIDE 5: PAS DE CHALEUR AU DÉGIVREUR

Effectuer la vérification avec le chauffage de la section du conducteur à température maximale.

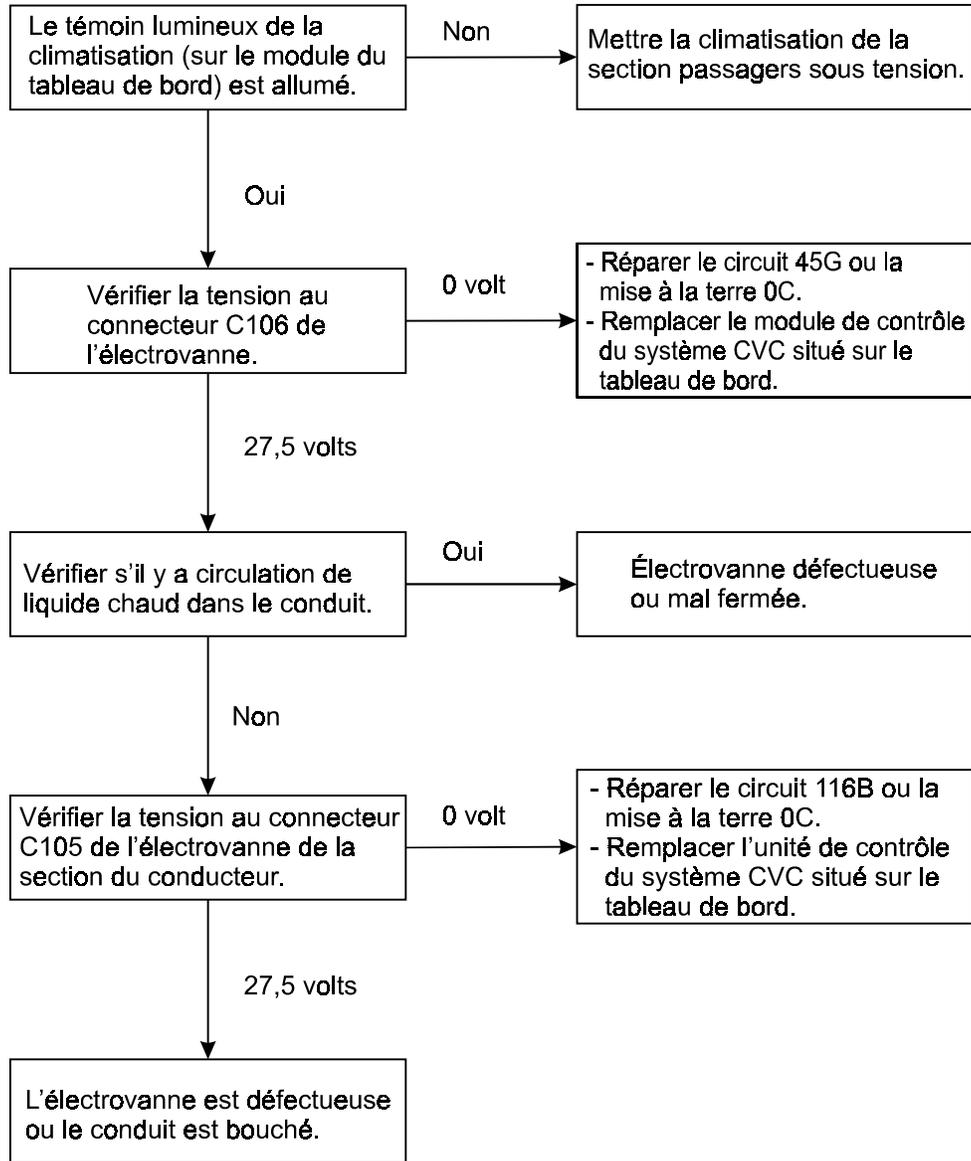
## GUIDE 6: PAS D'AIR CLIMATISÉ AU DÉGIVREUR

Effectuer la vérification avec la température de la section du conducteur réglée à "minimum".

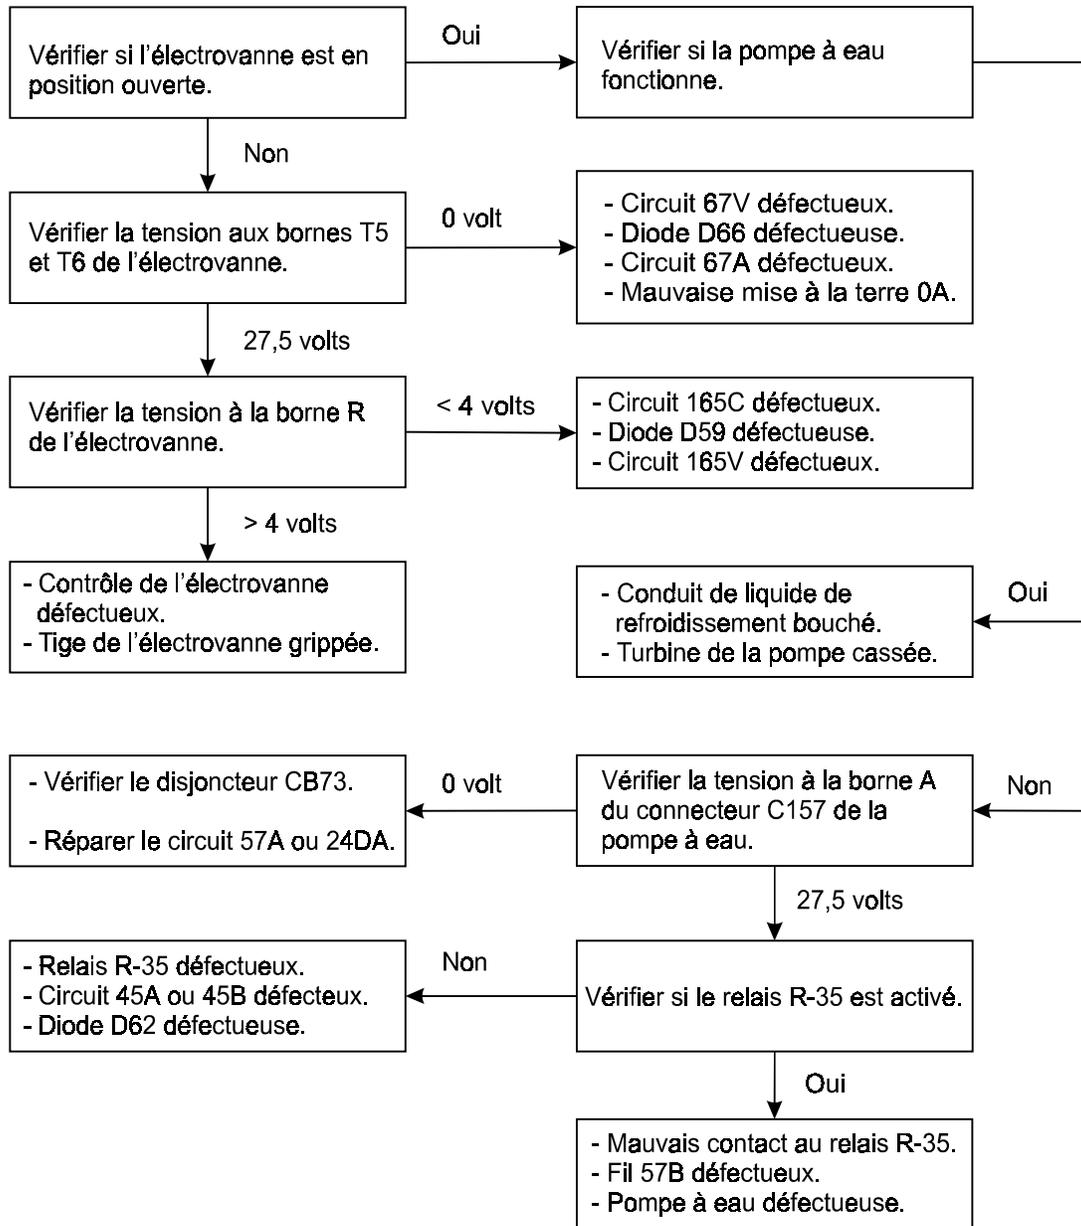
## GUIDE 10: LE TÉMOIN LUMINEUX DE CHAUFFAGE AU MODULE DE COMMANDE DU CVC EST ALLUMÉ MAIS LA TEMPÉRATURE DANS LA SECTION PASSAGERS EST TROP BASSE.

Règler le système à chauffage maximum.

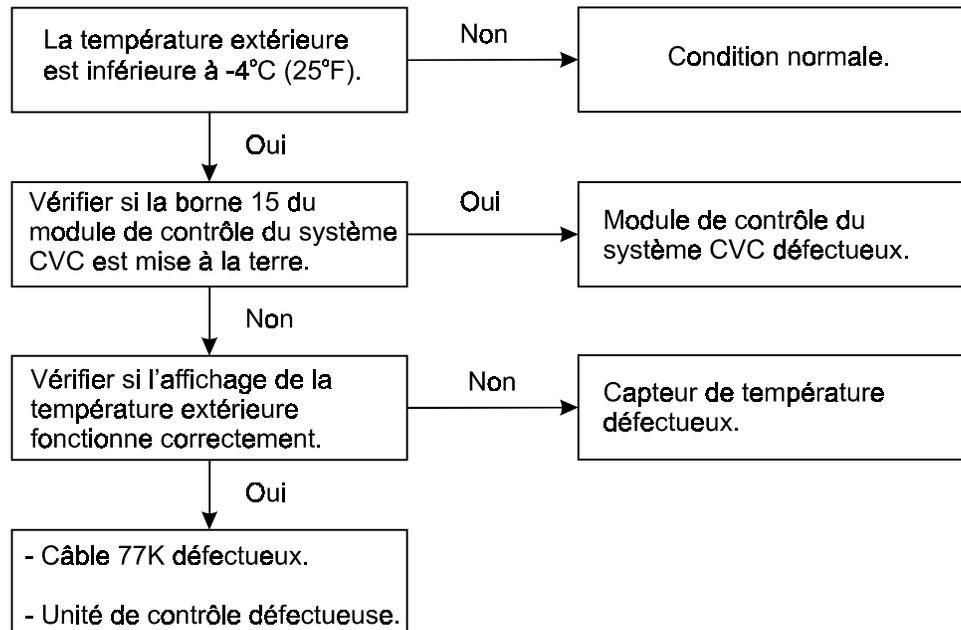
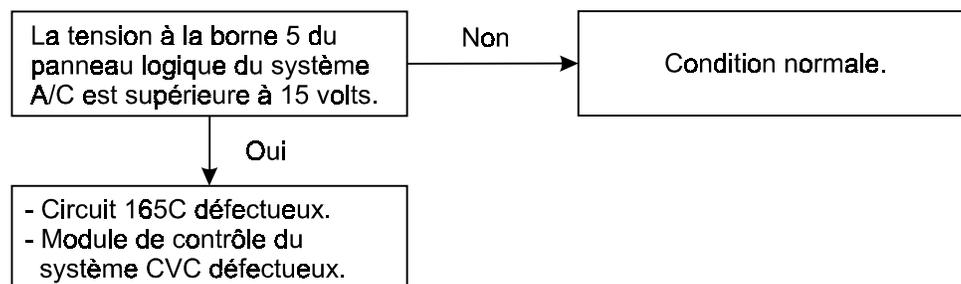
## GUIDE 12: LE TÉMOIN DE CLIMATISATION AU MODULE DE COMMANDE DU CVC NE S'ÉTEINT JAMAIS.

**Remarque:** Le système de climatisation fonctionne en permanence. Seule une température très basse ou une demande de chauffage très élevée peut interrompre son fonctionnement.

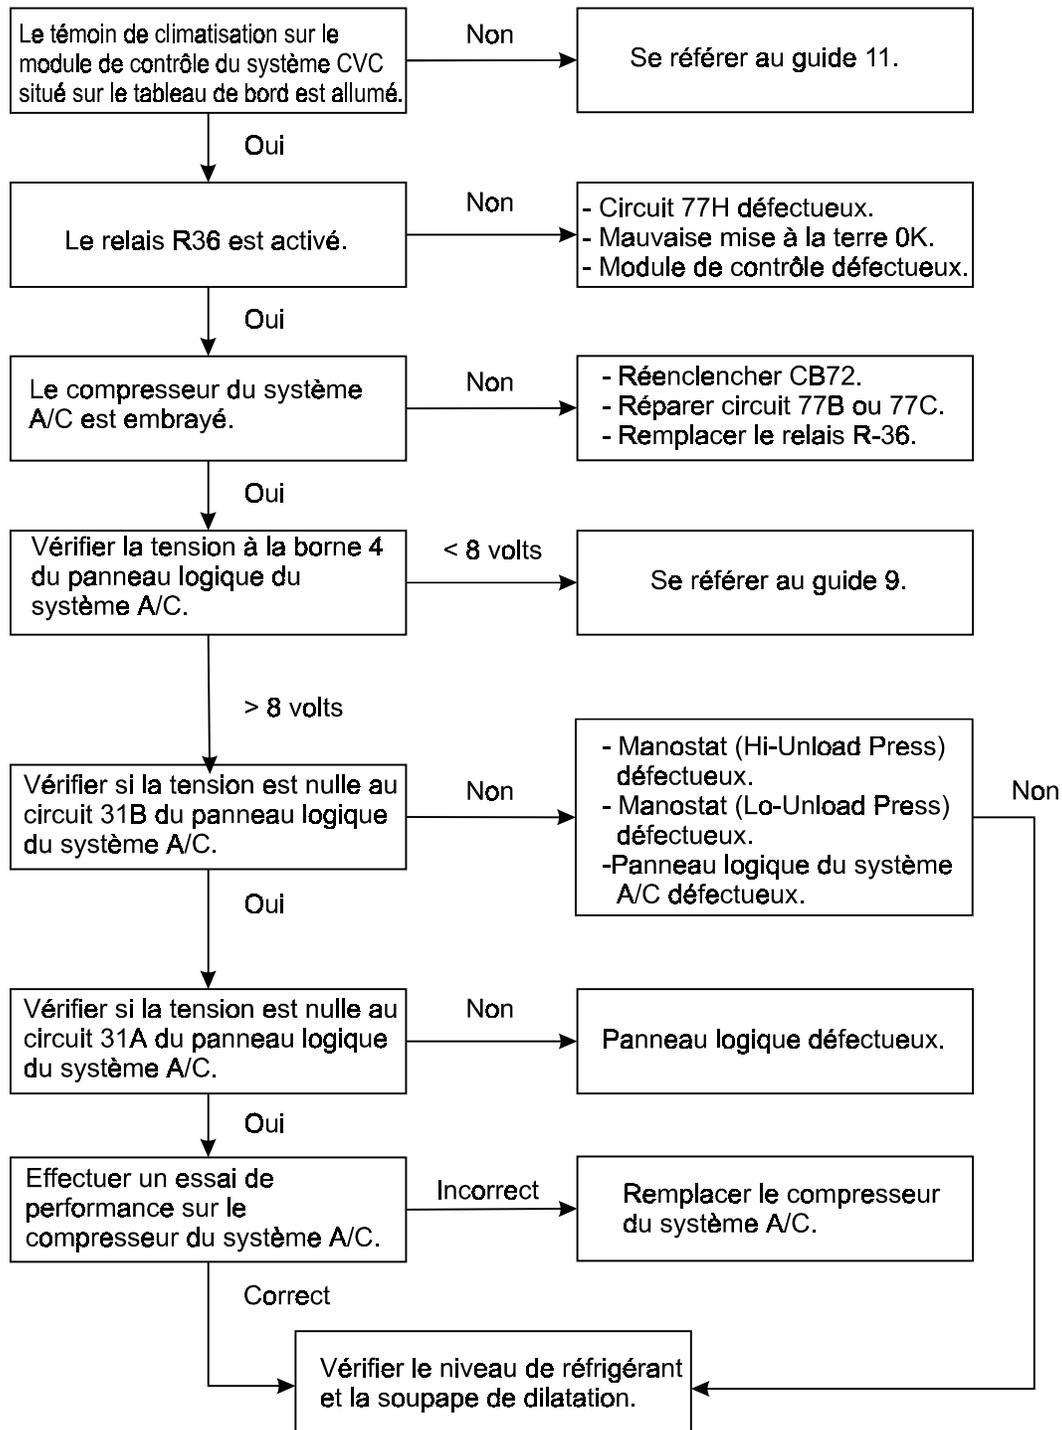
## GUIDE 15: LE TÉMOIN LUMINEUX DE CLIMATISATION AU MODULE DE COMMANDE DU CVC EST ALLUMÉ MAIS LA CLIMATISATION EST INSUFFISANTE.

Faire cette vérification avec la température réglée au minimum.  
S'assurer que les témoins lumineux "A/C LO-PRESS" et/ou "A/C HI-PRESS" sont éteints. Si ces témoins sont allumés, se référer aux guides 13 et 14.

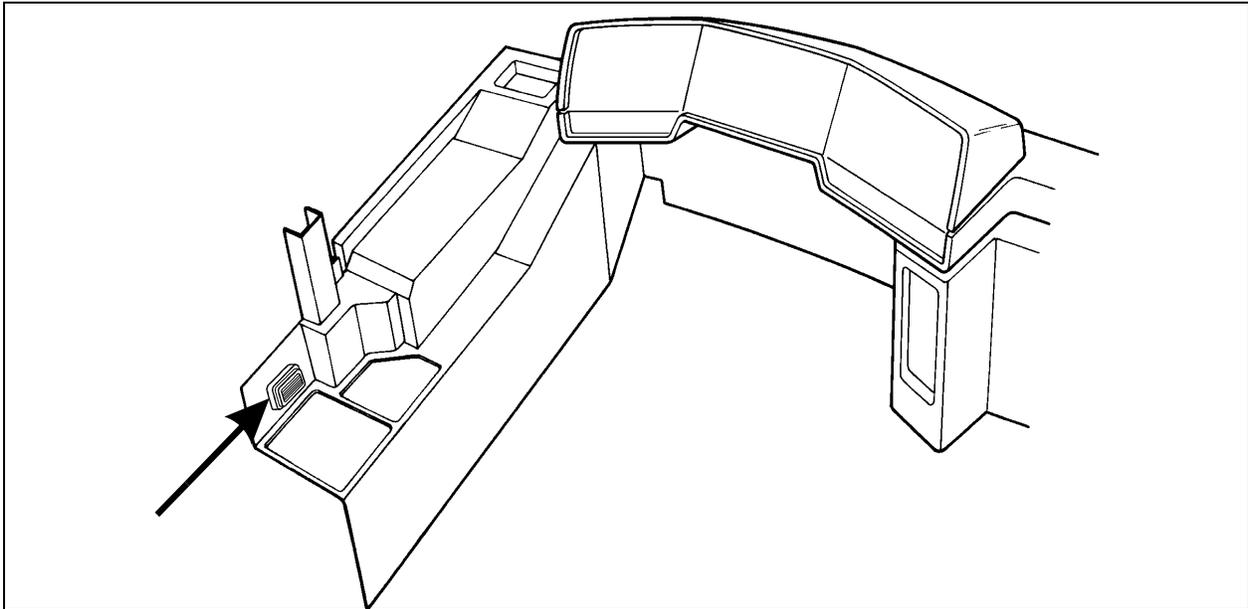
**Figure 1** : Emplacement type de la lampe, section du conducteur.

*Ajout d'un fusible à la lampe située au-dessus de la poubelle du conducteur.*

1. Localiser la lampe (figure 1).
2. Ouvrir le compartiment de service avant.
3. Localiser puis couper le fil d'alimentation 83 de la lampe.
4. Couper le fil du support de fusible et dégainer ses extrémités. Choisir le ressort approprié au fusible #560893. Enlever les ressorts inutilisés, insérer le fusible #560893 et ré-assembler le support de fusible.
5. Torsader les fils ensemble. Couvrir d'une gaine thermorétractible. Chauffer.
