PREVOST

BULLETIN DE GARANTIE

BG24-41

DATE :	Décembre 2024	SECTION : 06 ÉLECTRIQUE
EXPIRATION:	Décembre 2026	
SUJET :	INSPECTION DU SERTISSAGE DU FIL CB9

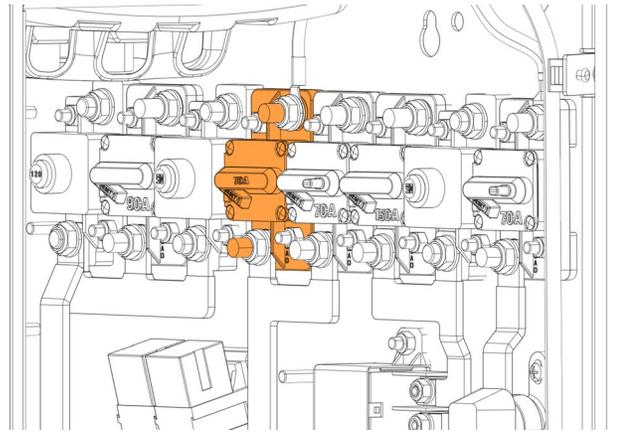
7. Localiser le disjoncteur CB9.

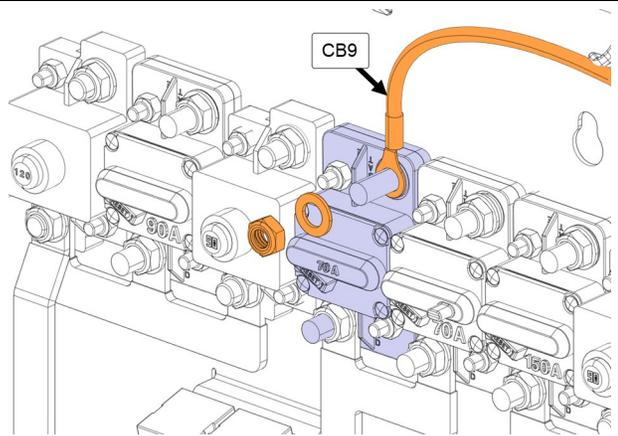
10. Inspecter le sertissage du fil sur la cosse à anneau:

- Si l'isolant du fil est sertie dans le manchon de la cosse, le sertissage est non conforme. Procéder à la section **Réparation**.
- Si la partie dénudée du fil est bien sertie dans le manchon de la cosse et que l'isolant reste non sertie, le sertissage est conforme. Passer à la section **Réinstallation**.

1. Couper la cosse à anneau mal sertie et la jeter.
2. Dénuder l'extrémité du fil coupé.

3. Insérer la partie dénudée du fil dans le manchon de la nouvelle cosse à anneau 561246.
4. Sertir la cosse à anneau. Le sertissage doit être serré et uniforme, et l'isolant ne doit pas être sertie.
