POIGNÉE DE LA PORTE D'ENTRÉE

Modèles H3 VIP Années modèles : de 1990 à 2015	De 2P9V33402L1001 <u>030</u> jusqu'à 2PCVS3498FC71 <u>2929</u> incl.

Ce bulletin décrit la procédure pour choisir et ajuster la bonne configuration pour le remplacement de la poignée de la porte d'entrée.

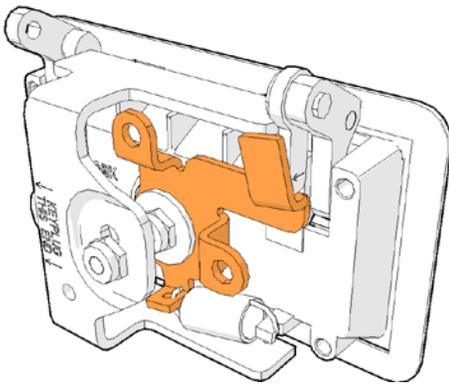
Pièce No	Description	Qté	Vue 3D
780432	Poignée avec le levier original d'installé (Option A)	1

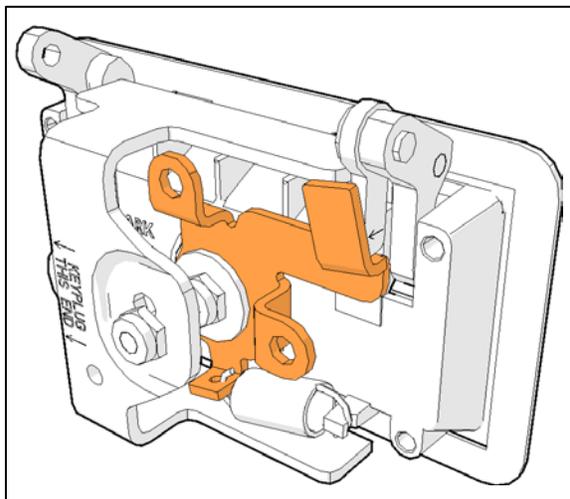
FIGURE 1

1. Démonter la poignée existante de la porte d'entrée.
2. Vérifier le levier de la tige de transfert. Si la poignée existante de la porte d'entrée a le même levier que la nouvelle poignée (pièce #780432 Figure 1), installer la nouvelle poignée sans modification. Sinon, passer à l'étape 4 (option B).
3. Le bulletin est complété.

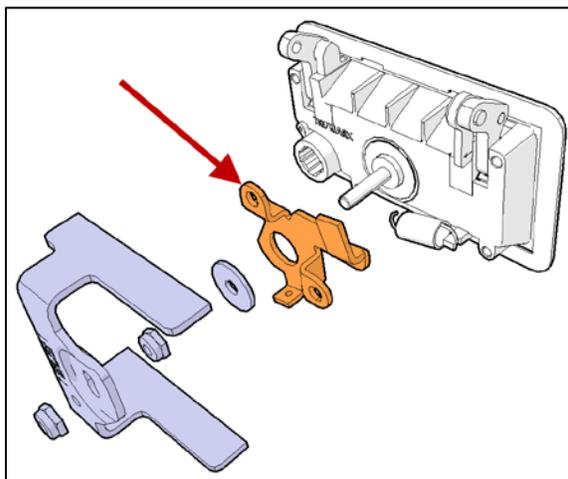
FIGURE 2

4. Retirer le levier de la tige de transfert de la nouvelle poignée (pièce #780432, Figure 2).
5. Jeter au rebut le levier.

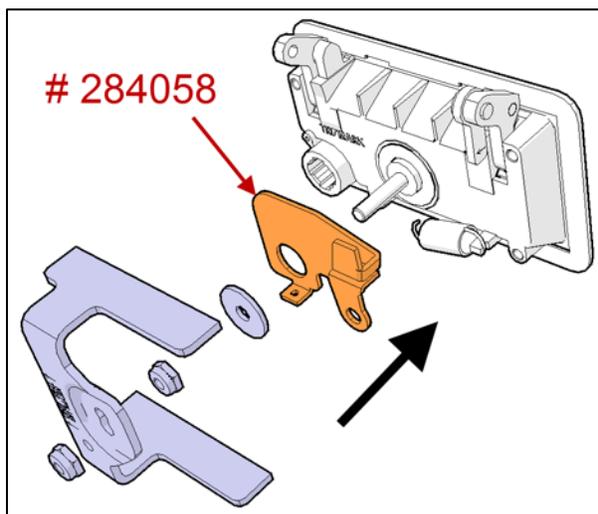
FIGURE 3

6. Installer les pièces restantes avec le nouveau levier (pièce #284058, Figure 3).
7. Le bulletin est complété.
