PREVOST

**INFORMATION
DE
MAINTENANCE**

IM23-15

DATE :	Juin 2023	SECTION : 18 CARROSSERIE
SUJET :	Espacement minimum entre les fenêtres des véhicules convertis

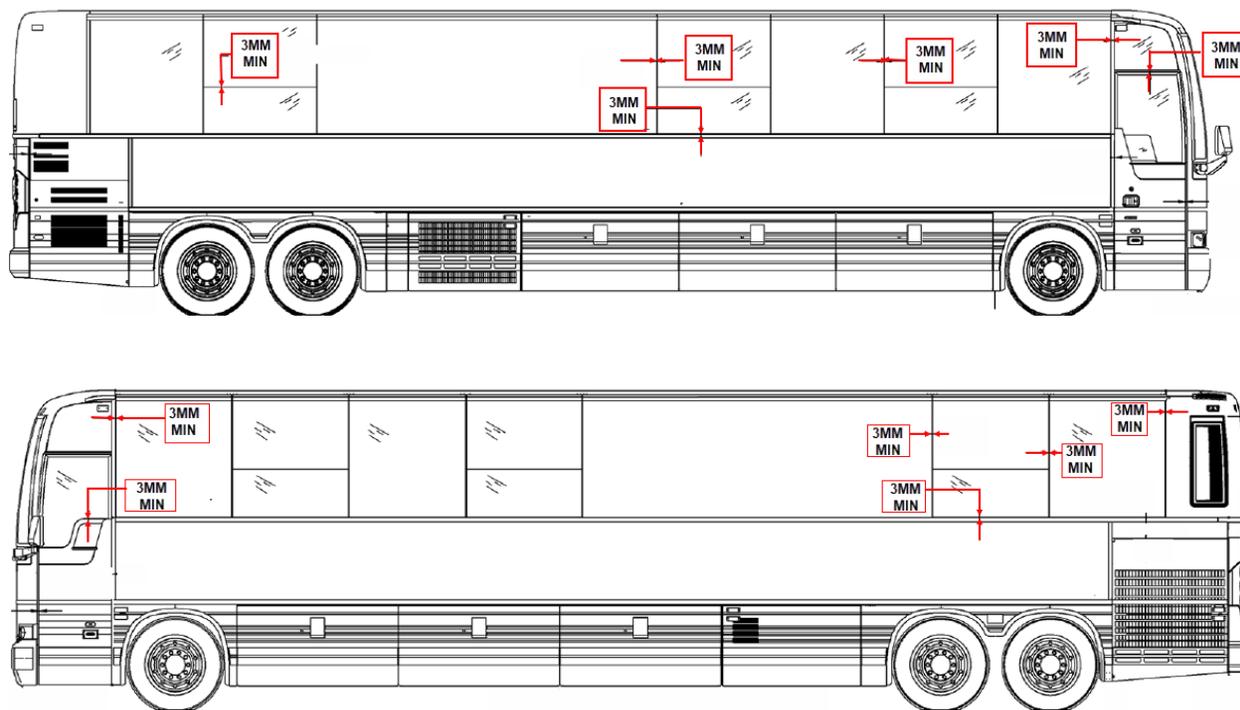
FIGURE 1 : ÉCART MINIMUM DE 3 MM (0.118in) À RESPECTER (X3 VIP ILLUSTRÉ).

ÉCART MINIMUM ENTRE LES VITRES DE FENÊTRES LATÉRALES : **VALEUR MINIMUM 3MM (0.118in)**

Lors de la conversion d'un véhicule PrevoSt VIP en maison motorisée ou en véhicule spécialisé, il est important de noter que toutes les fenêtres latérales retirées lors du processus de conversion doivent être réinstallées avec un espace minimum de 3 mm autour de la vitre.

- Entre deux vitres.
- Entre une vitre et un panneau latéral (horizontal ou vertical).
- Entre une vitre la face avant ou arrière.

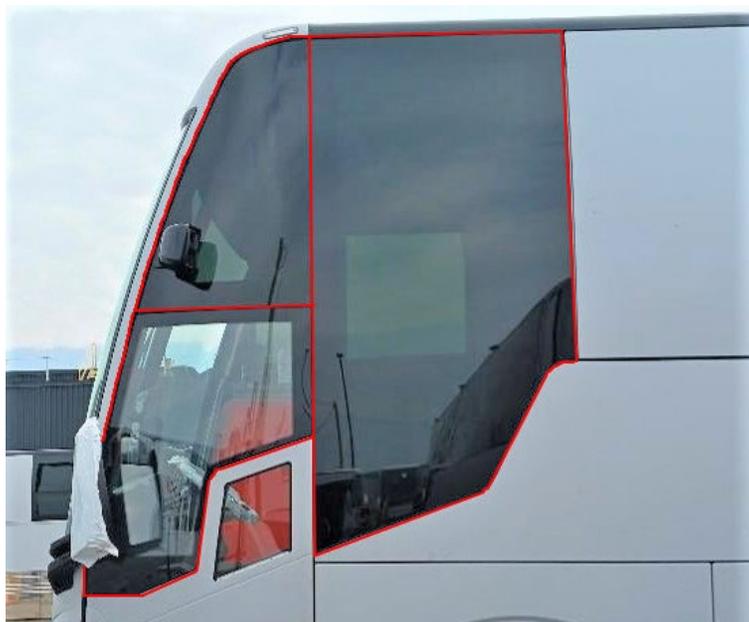
FIGURE 2 : PARTIE AVANT D'UN H3 VIP MONTRANT LA ZONE À VÉRIFIER

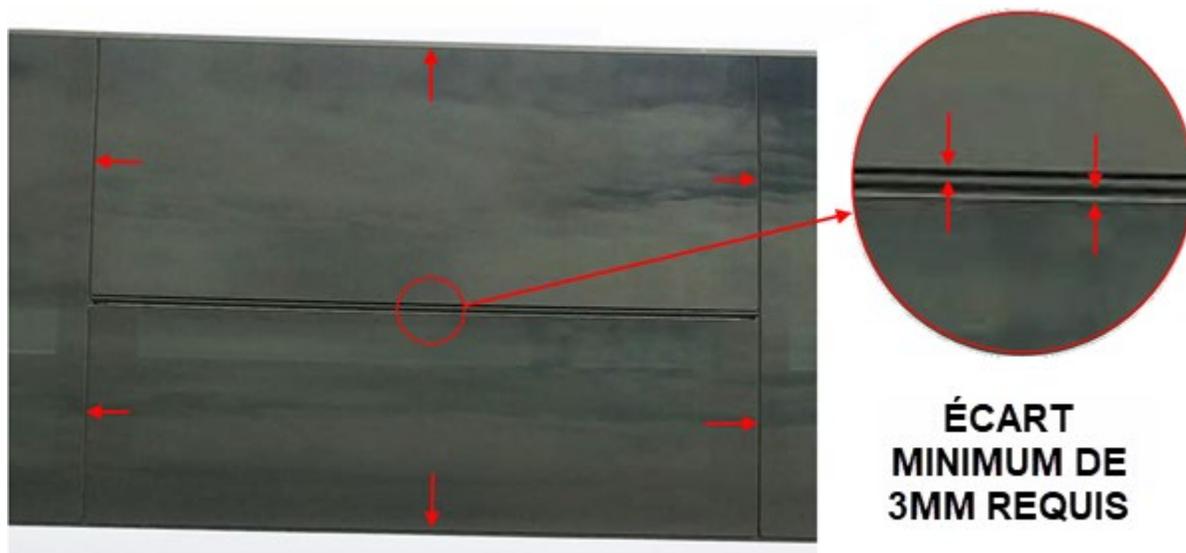
FIGURE 3 : DÉTAILS DES ÉCARTS À RESPECTER SUR UN CAISSON MOBILE

Prendre note que les vitres de caisson rétractables (slide-out) doivent également suivre cette règle de 3 mm car elles sont soumises à encore plus de flexibilité en raison de leur conception mobile.
