SECTION 26A : RALLONGE COULISSANTE - SÉRIE H

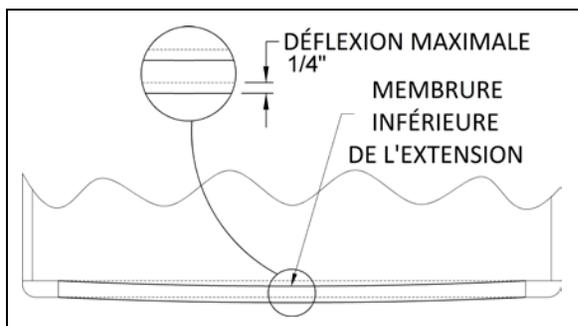
FIGURE 3: DÉFLECTION DE LA RALLONGE

Surcharger pourrait endommager le joint d'étanchéité, affecter le fonctionnement de la rallonge et pourrait causer la défaillance du système.

Ne pas dépasser 1/4po de déflexion.

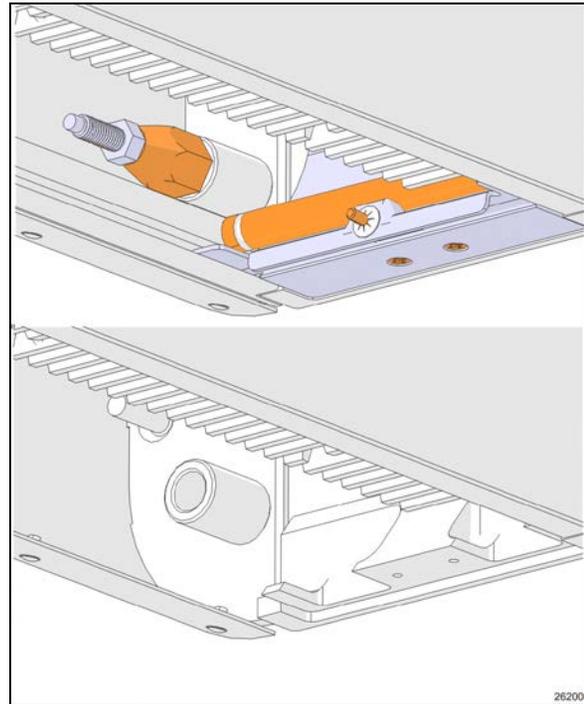
FIGURE 16: DÉGAGEMENT DU PIGNON

1. Dégonfler complètement le joint pneumatique en faisant tourner la soupape d'arrêt dans le sens horaire (Item 1, Figure 48). La pression sur le cadran doit indiquer 0 psi.
2. Positionner le commutateur d'allumage du véhicule à OFF. En suivant la procédure de contournement manuel (paragraphe 5), sortir la rallonge coulissante de quelques pouces afin que les vis de l'extrusion extérieure placées sur le haut de la rallonge coulissante soient accessibles de l'extérieur (Figure 28).
3. Certains items doivent être enlevés pour fournir le dégagement nécessaire au pignon. (Figure 16, haut)

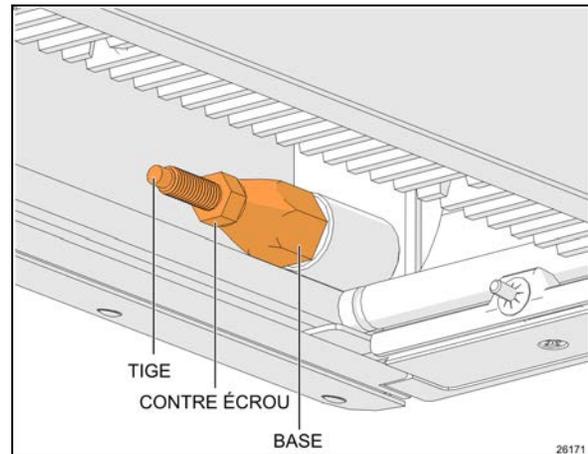
FIGURE 26: BUTÉE INFÉRIEURE DE LIMITE DE COURSE DE LA RÉTRACTION

Pour vérifier si les butées inférieures entrent en contact avec leur surface d'appui lorsque la rallonge coulissante est rétractée, appliquer de la peinture blanche sur la butée et vérifier si les surfaces sont marquées par la peinture.

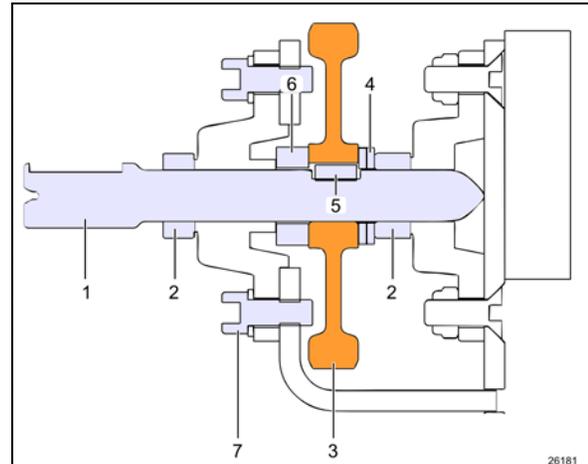
FIGURE 39: VUE DE SECTION DE L'ENSEMBLE DE PIGNON

1. Dévisser toutes les vis de pression sur les fourches de l'arbre d'entraînement (item 4 dans les TABLEAUX DES COUPLES DE SERRAGE). Glisser l'arbre d'entraînement vers le réducteur pour enlever la fourche de l'arbre de pignon. (Item 1, Figure 39)
2. Désengager le pignon. Voir 7.8.1.
3. Enlever l'ensemble de pignon complètement. Le placer sur une table de travail.

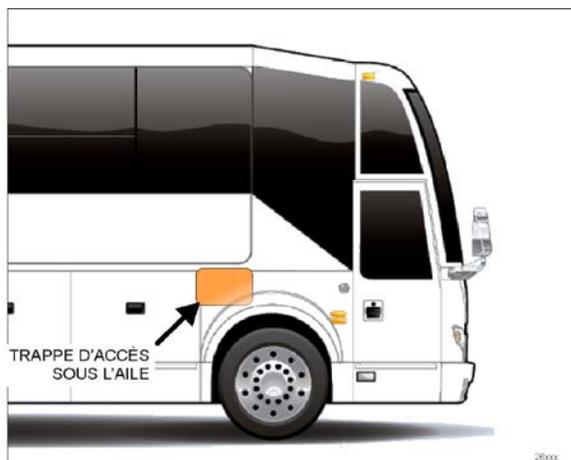
FIGURE 63: TRAPPE D'ACCÈS POUR LES VIS D'AJUSTEMENT POUR L'INCLINAISON ET MISE À NIVEAU

Les vis de réglage sur l'assemblage du rail avant sont accessibles via une trappe d'accès sur le côté du véhicule (Figure 63). Démontez l'aile avant côté droit pour accéder à la trappe.

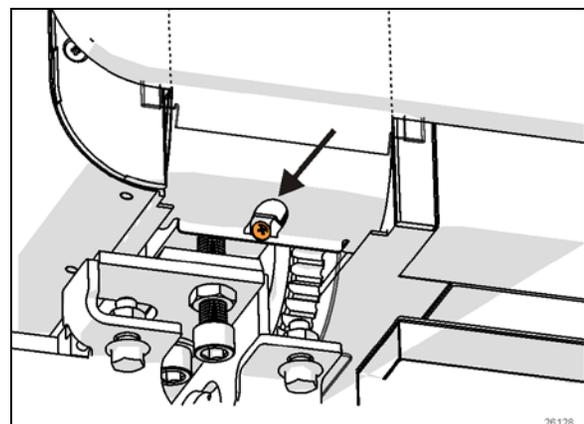
FIGURE 65: COUVERCLE FLEXIBLE DU RAIL

Lorsque le caisson est complètement déployé, enlever la vis qui retient le rideau protecteur de rail en place. (Figure 65) Effectuer des deux côtés.

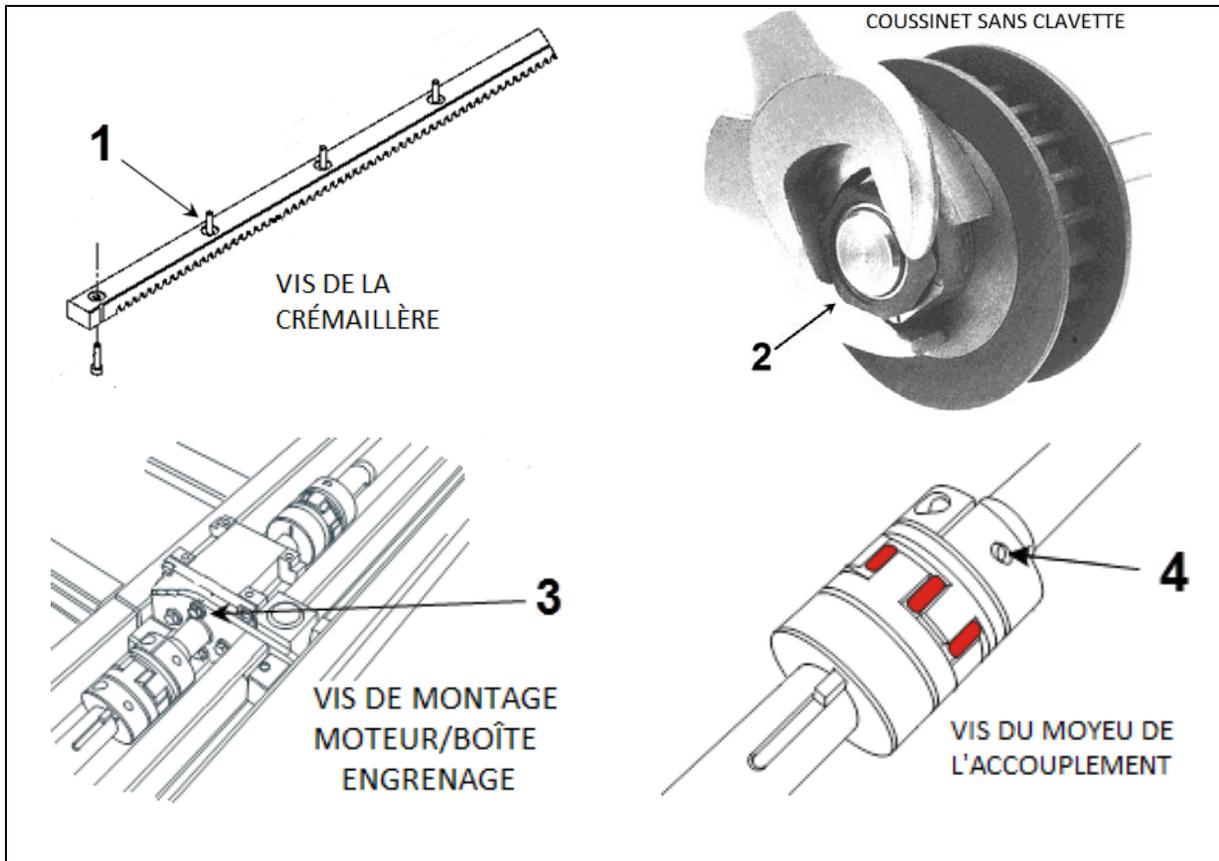
DIVERS

N°	DESCRIPTION	COUPLE
1	Boulon de montage de crémaillère	1.9-2.1 lb-pi (2.58-2.85 Nm) max.
2	Bague sans clé	120-130 lb-pi (163-176 Nm)
3	Boulons de montage de l'assemblage moteur d'entraînement/boîte d'engrenage	16-20 lb-pi (22-27 Nm)
4	Vis des moyeux de serrage d'accouplement	16-20 lb-pi (22-27 Nm)

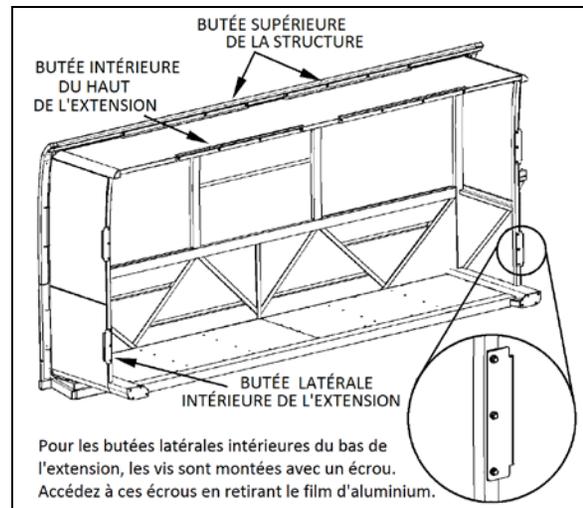
FIGURE 3: RALLONGE COULISSANTE AVANT 26059

Les butées latérales intérieures sont utilisées pour bloquer la sortie de la rallonge coulissante. Elles agissent comme limites physiques ultimes. Cependant, prendre note que lorsque les capteurs hors limite sont bien ajustés, la sortie la rallonge coulissante s'arrête avant que les butées latérales intérieures n'atteignent les butées de la structure latérale (Figure 3 & Figure 4).

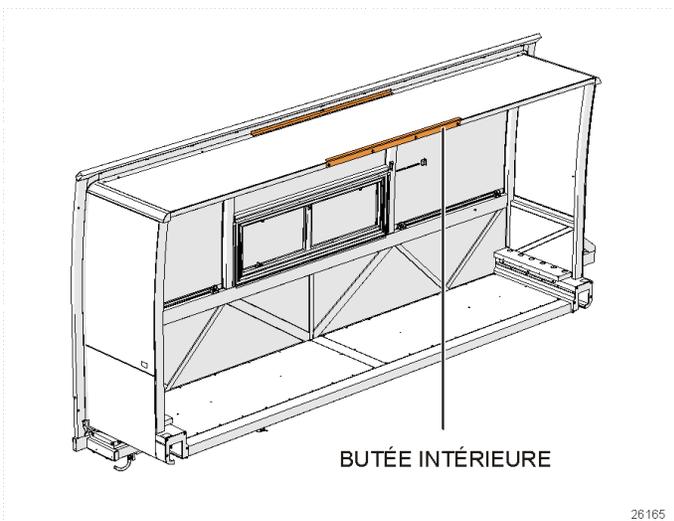
FIGURE 4: BUTÉE SUPÉRIEURE INTÉRIEURE

4. Enlever la butée supérieure intérieure. (Figure 4).
