# SECTION 26A : RALLONGE COULISSANTE - SÉRIE H

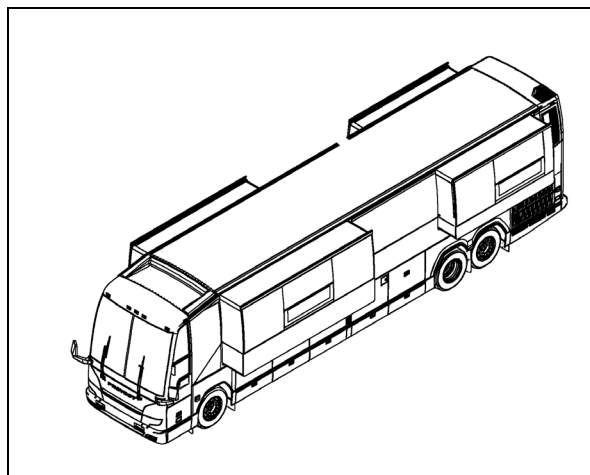
**FIGURE 1: CONFIGURATION TYPIQUE H3-45 VIP**

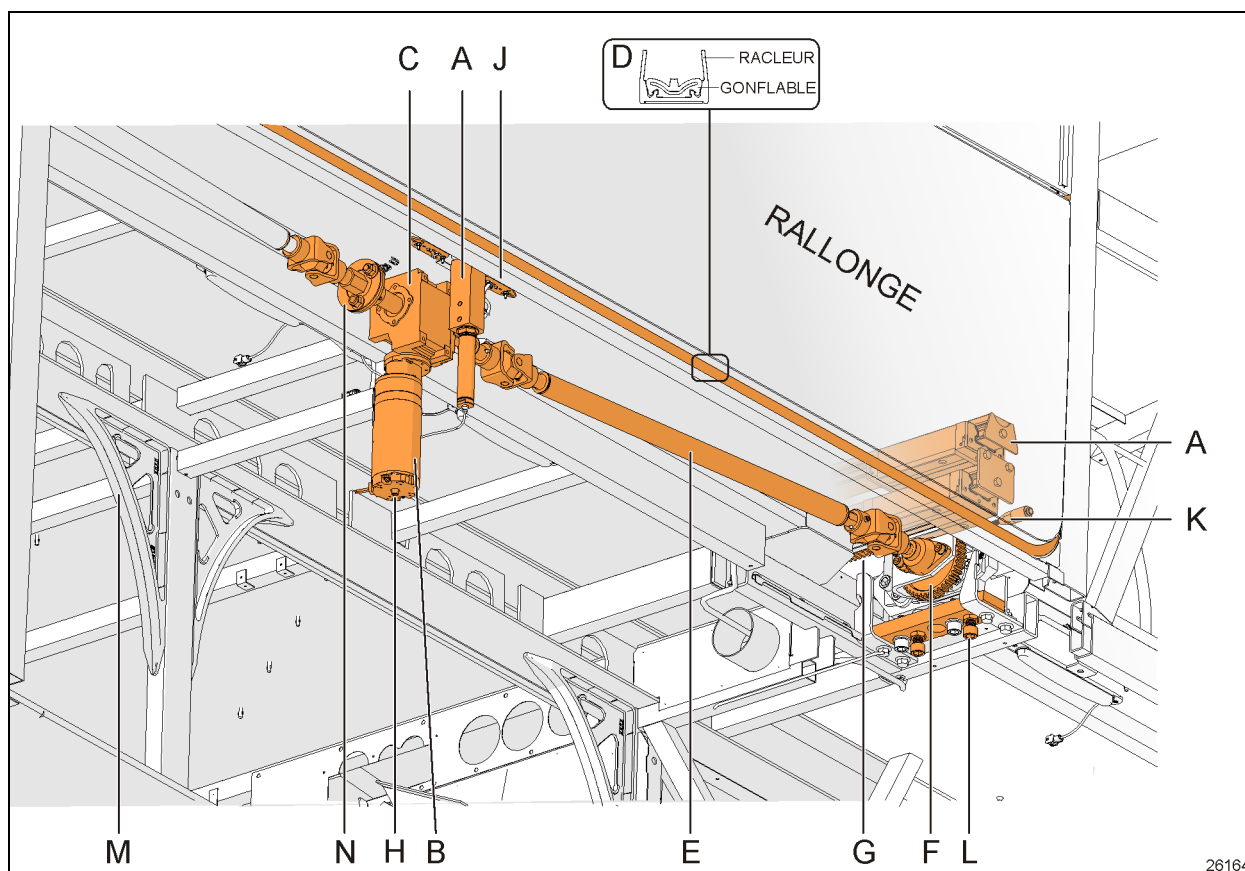
FIGURE 2: APERÇU DU MÉCANISME TYPIQUE

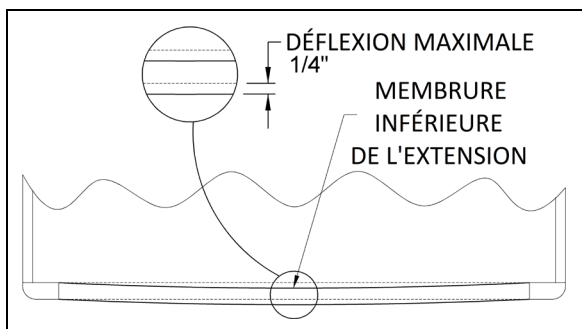
Ne pas dépasser 1/4po de déflexion.

FIGURE 3: DÉFLECTION DE LA RALLONGE

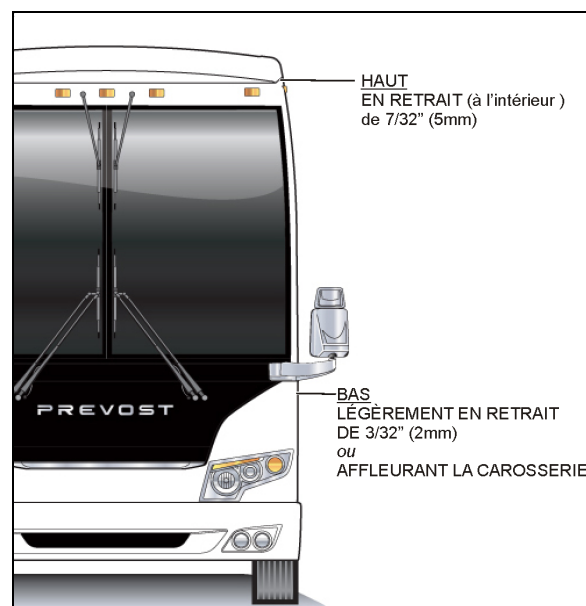
Ajuster l'inclinaison pour avoir le haut du caisson légèrement plus en retrait (à l'intérieur) que le bas. (Figure 6)

FIGURE 6: VALEURS D'AJUSTEMENT EN INCLINAISON

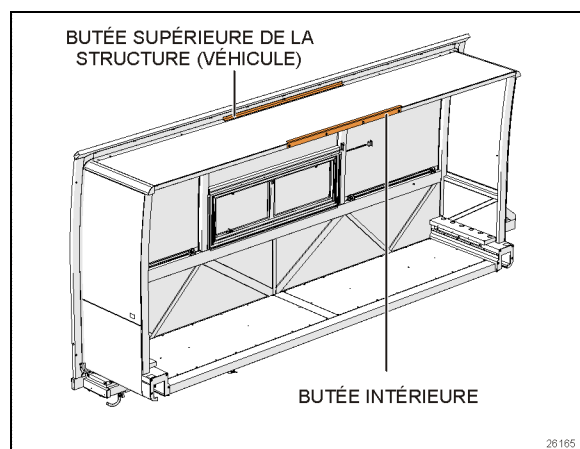
Enlever la butée supérieure intérieure (Figure 9)

FIGURE 9: BUTÉE SUPÉRIEURE INTÉRIEURE

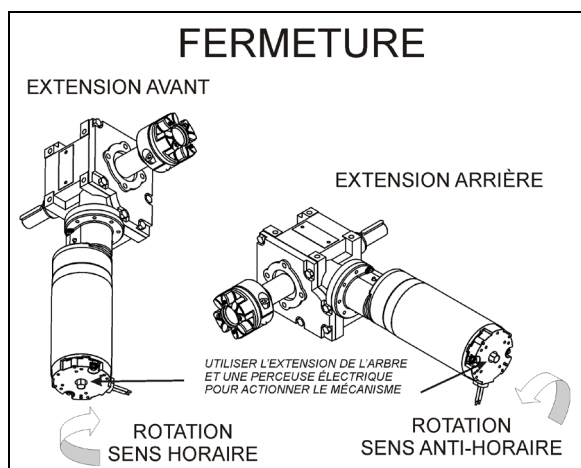
4. Pour déplacer la rallonge coulissante, utiliser une perceuse sans fil avec douille hexagonale de 10 mm sur l'arbre d'extension du moteur de la rallonge.
5. Tourner l'arbre d'extension du moteur au moyen de la perceuse jusqu'à ce que la rallonge coulissante atteigne sa position fermée. (Figure 13)

FIGURE 13: ROTATION DU MOTEUR DE LA RALLONGE COULISSANTE 26038

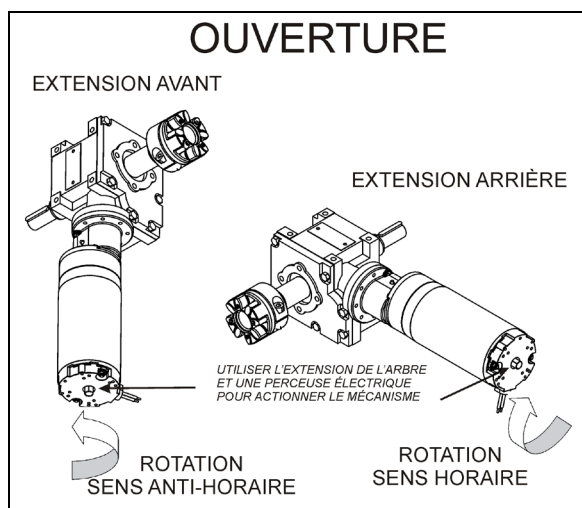
4. Pour déplacer la rallonge coulissante, utiliser une perceuse sans fil avec douille hexagonale de 10 mm sur l'arbre d'extension du moteur de la rallonge.
5. Tourner l'arbre d'extension du moteur au moyen de la perceuse jusqu'à ce que la rallonge coulissante atteigne sa position ouverte.
6. Une fois la rallonge coulissante alignée sur sa position fermée, retirer la douille hexagonale de l'arbre d'extension du moteur électrique.

FIGURE 15: ROTATION DU MOTEUR DE LA RALLONGE COULISSANTE 26037

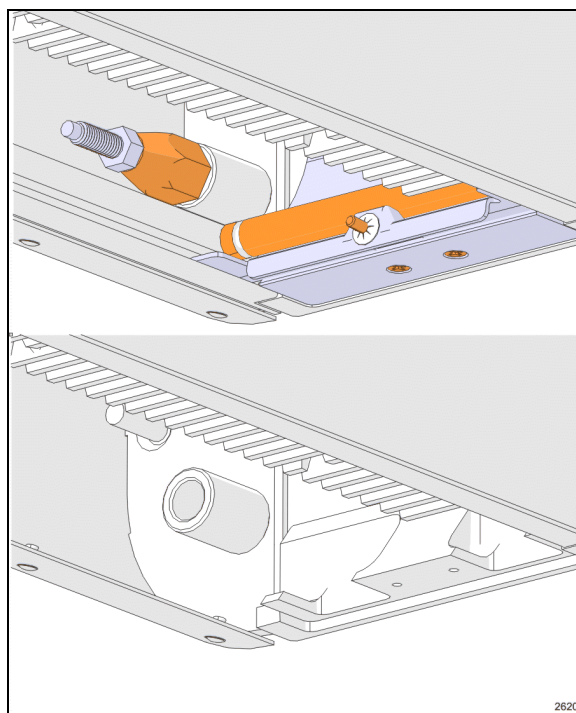
1. Dégonfler complètement le joint pneumatique en faisant tourner la soupape d'arrêt dans le sens horaire (Item 1, Figure 48). La pression sur le cadran doit indiquer 0 psi.
2. Tourner le commutateur d'allumage du véhicule à OFF. En suivant la procédure de contournement manuel (paragraphe 5), sortir la rallonge coulissante de quelques pouces afin que les vis de l'extrusion extérieure placées sur le haut de la rallonge coulissante soient accessibles de l'extérieur (Figure 28).
3. Certaines pièces doivent être enlevées pour fournir le dégagement nécessaire au pignon. (Figure 16, haut)

FIGURE 16: DÉGAGEMENT DU PIGNON

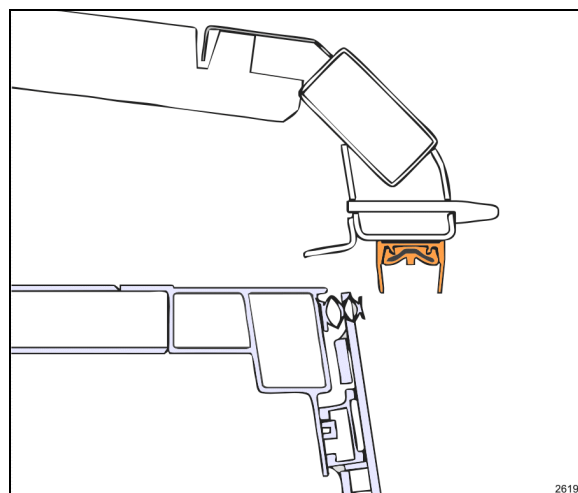
9. En suivant la procédure de contournement manuel paragraphe 5, déplacer la rallonge coulissante sur 2 po vers l'intérieur du véhicule, juste assez pour que le joint devienne accessible depuis l'extérieur (Figure 19).

FIGURE 19: VUE DE COUPE DE LA RALLONGE COULISSANTE RÉTRACTÉE DE 2"

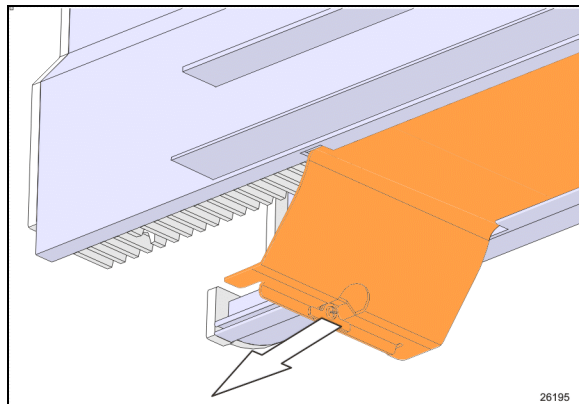
Tirer le rideau flexible vers l'intérieur du véhicule. Le glisser hors des rainures à l'endroit où il y a une encoche dans l'extrusion. (Figure 22)

FIGURE 22: ENLÈVEMENT DU RIDEAU

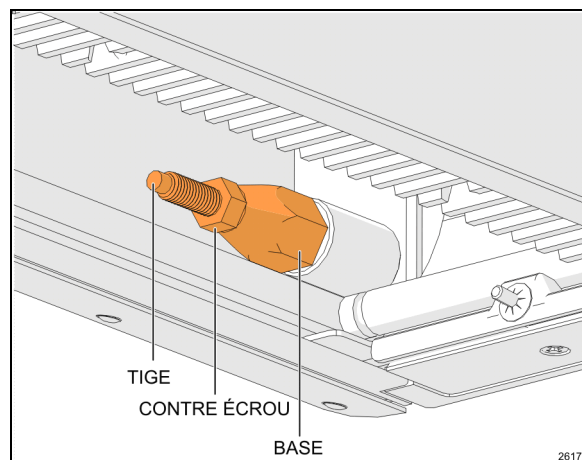
*Pour vérifier si les butées inférieures entrent en contact avec leur surface d'appui lorsque la rallonge coulissante est rétractée, appliquer de la peinture blanche sur la butée et vérifier si les surfaces sont marquées par la peinture.*

**FIGURE 26: BUTÉE INFÉRIEURE DE LIMITE DE COURSE DE LA RÉTRACTION**

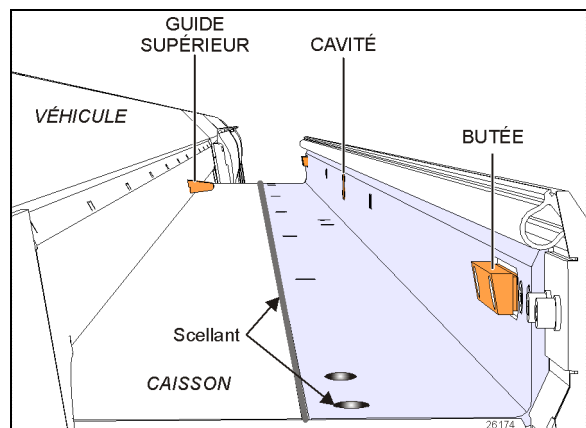
La cavité peut être inversée. Marquer son orientation avant de la démonter.

FIGURE 28: EXTRUSION EXTÉRIEURE SUPÉRIEURE

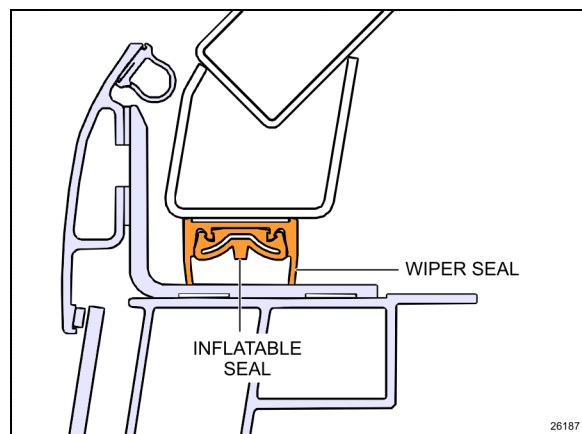
Il comporte un joint gonflable qui agit comme dispositif *principal* d'étanchéité aux positions rétractées et déployées de la rallonge. Il comporte également un joint racleur qui agit comme dispositif d'étanchéité *secondaire* utilisé pour chasser l'eau et assurer l'étanchéité pendant les mouvements de la rallonge coulissante.

FIGURE 29: ASSEMBLAGE DU JOINT D'ÉTANCHÉITÉ

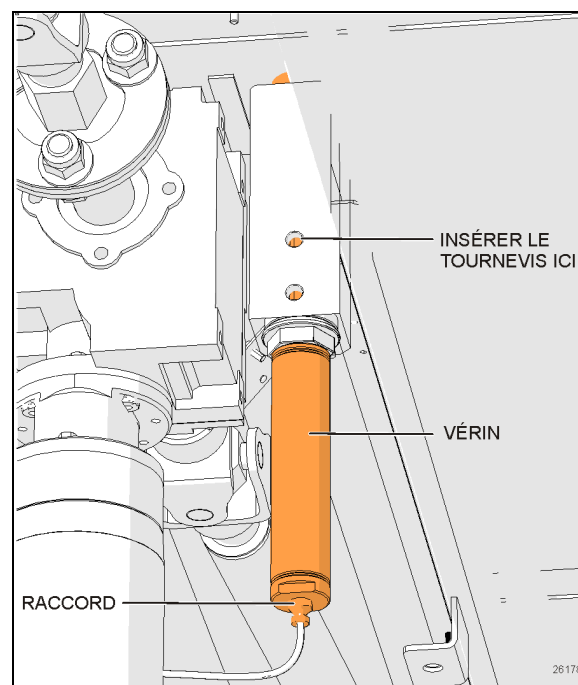
Le système comprend une goupille en acier inoxydable connectée à un vérin pneumatique à simple action/rappel par ressort (Figure 32). La goupille s'engage dans son réceptacle de la rallonge coulissante avec le relâchement du frein de stationnement. Un son de déclic peut s'entendre à ce moment. Un joint torique se trouve à la base du boîtier de la goupille pour réduire le bruit du déclic lorsque la goupille se rétracte. Le trou inférieur du boîtier de la goupille permet le drainage de l'eau. Le trou supérieur permet d'insérer un petit tournevis pour bloquer la rotation de la goupille lorsque le vérin pneumatique doit être démonté.

**FIGURE 30: DÉMONTAGE DE LA GOUPILLE DE SÉCURITÉ DU VÉRIN PNEUMATIQUE**

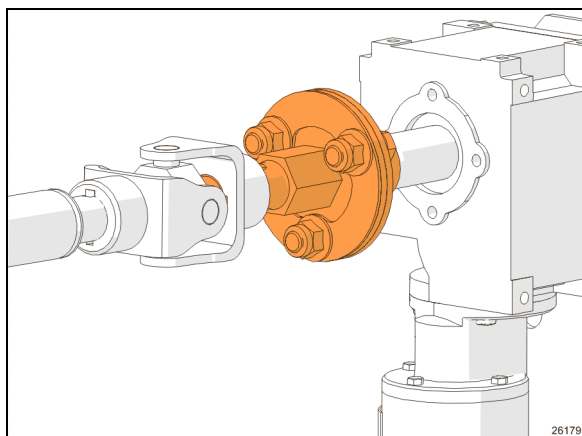
Pour synchroniser les pignons, utiliser la bride ajustable.

FIGURE 37: BRIDE AJUSTABLE

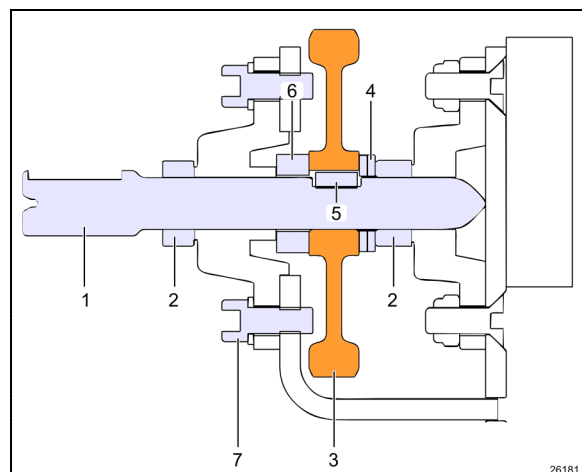
1. Dévisser toutes les vis de pression sur les fourches de l'arbre d'entraînement (item 4 dans les TABLEAUX DES COUPLES DE SERRAGE). Glisser l'arbre d'entraînement vers le réducteur pour enlever la fourche de l'arbre de pignon. (Item 1, Figure 39)
2. Désengager le pignon. Voir 7.8.1.
3. Enlever l'ensemble de pignon complètement. Le placer sur une table de travail.

FIGURE 38: VUE DE SECTION DE L'ENSEMBLE DE PIGNON

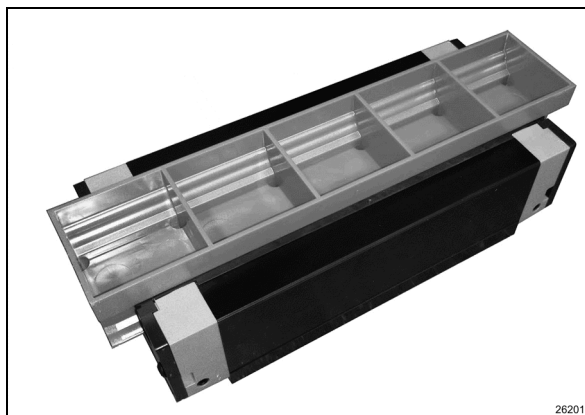
De faux rails supplémentaires sont utiles pour le remplacement de chariot.

FIGURE 43: CHARIOT ET FAUX RAIL

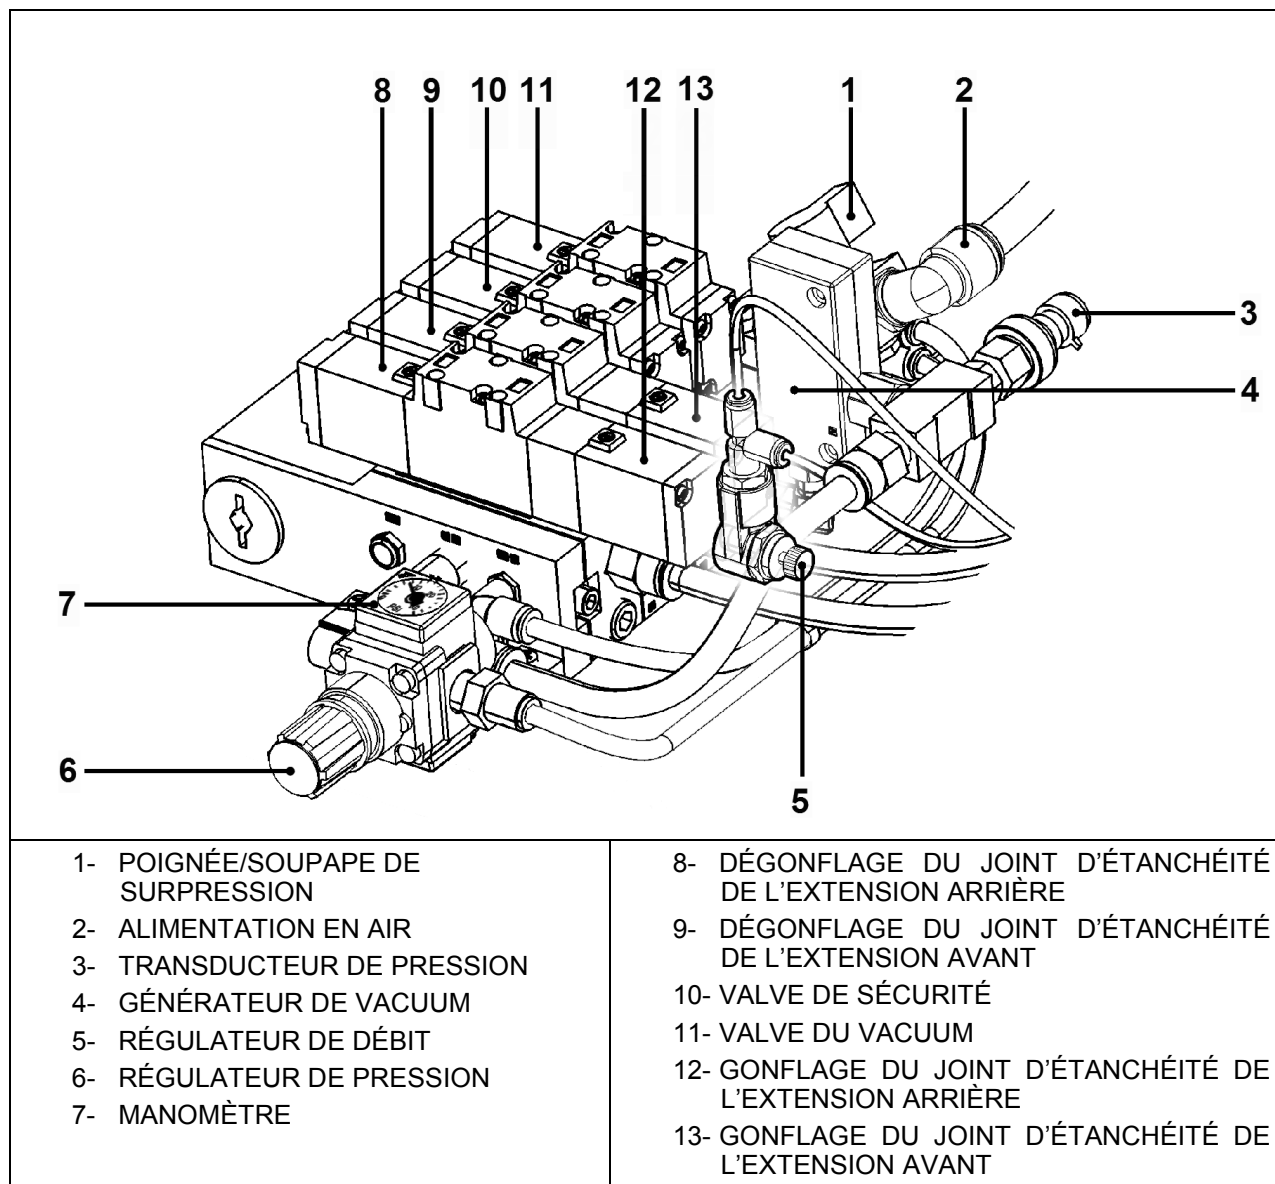
La rallonge coulissante est contrôlée par un système pneumatique et électrique. Le système pneumatique se compose de valves de contrôle électriques qui commandent les composants de la rallonge coulissante et assurent la sécurité des manœuvres.

FIGURE 47: PANNEAU DES COMPOSANTS PNEUMATIQUES

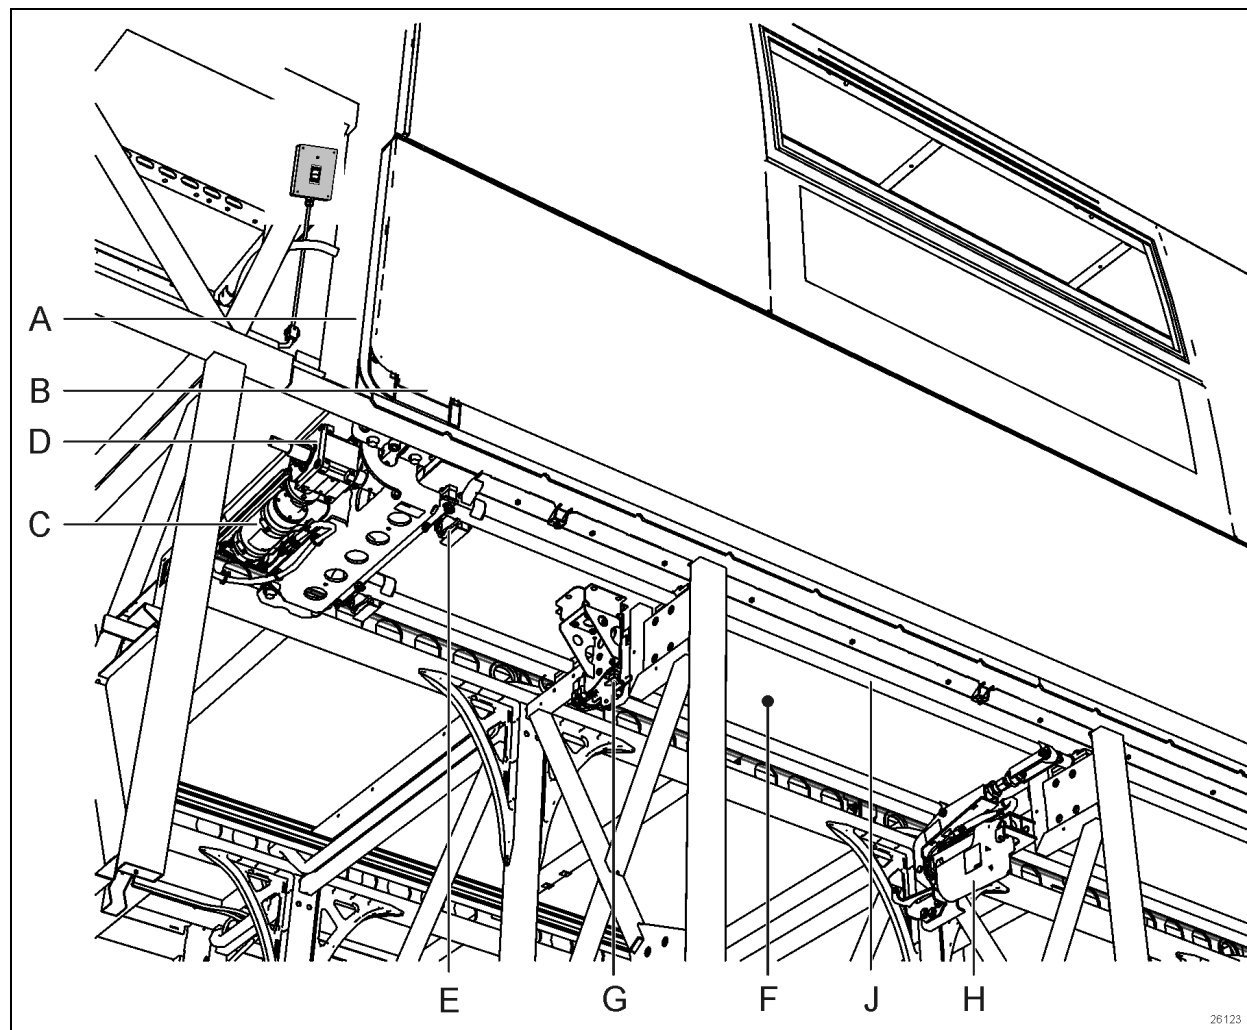
FIGURE 53: APERÇU DU MÉCANISME DE LA RALLONGE COULISSANTE À PLANCHER AFFLEURANT

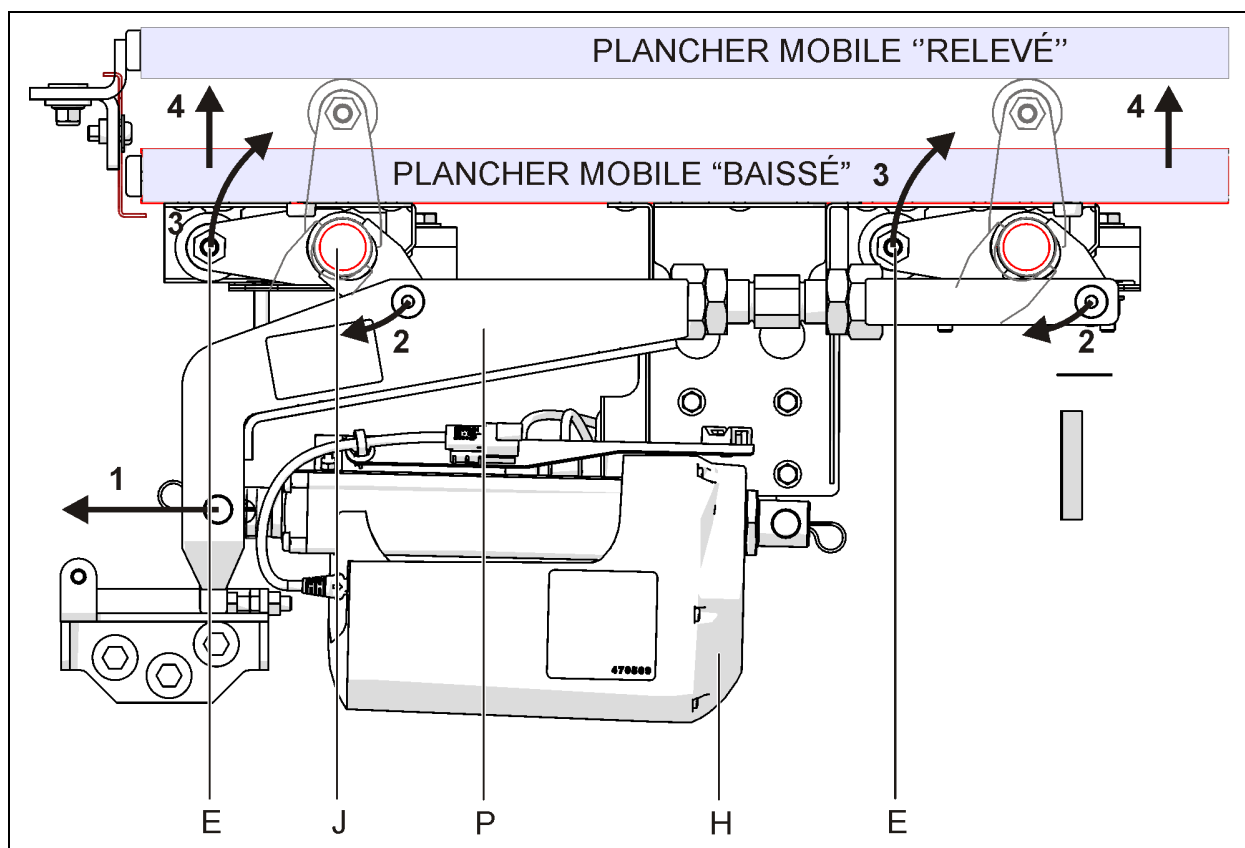
FIGURE 54 : LEVAGE DE PLANCHER AFFLEURANT

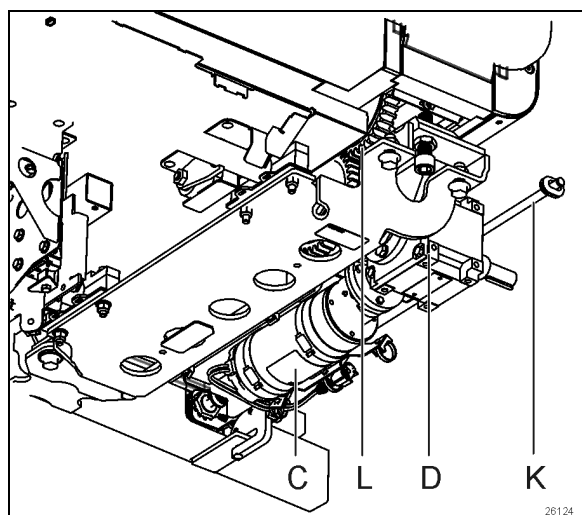
FIGURE 55 : MOTEUR D'ÉTIREMENT (AVANT ILLUSTRÉ)

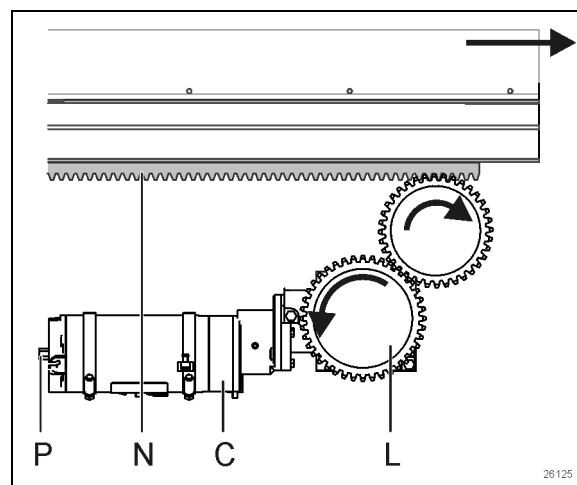
FIGURE 56 : PIGNONS DE MOTEUR D'ÉTIREMENT (AVANT ILLUSTRÉ)

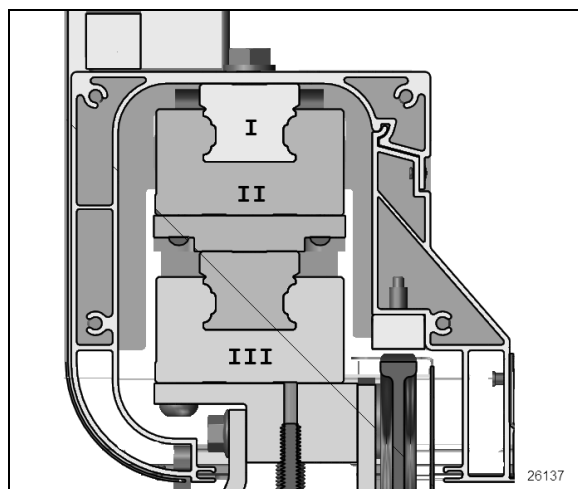
FIGURE 58 PALIERS LINÉAIRES

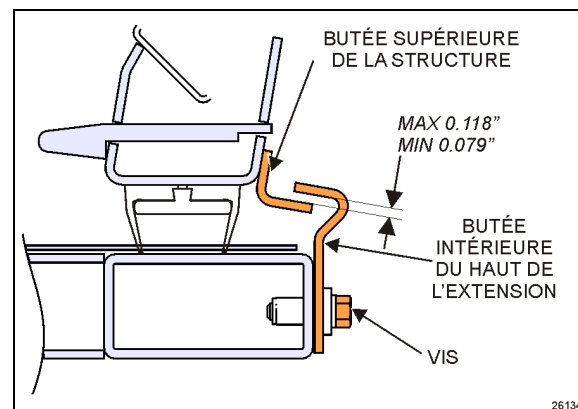
Régler la butée supérieure et les butées intérieures du haut conformément à la figure qui suit avec le joint dégonflé. Lors du gonflage, le joint presse la structure de toit vers le haut et à ce moment, la butée supérieure intérieure entre en contact avec la butée supérieure de la structure.

FIGURE 60: AJUSTEMENT DES BUTÉES INTÉRIEURES SUPÉRIEURES

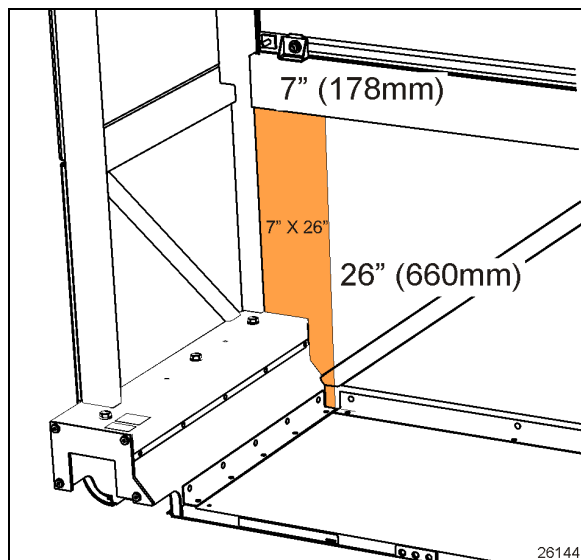
Cette précaution est destinée à éviter un perçage à travers le couvercle souple du rail qui coulisse vers le haut à l'intérieur de la paroi lorsque la rallonge coulissante se ferme.

**FIGURE 70: ZONE D'INTERDICTION DE PERÇAGE (AVANT ET ARRIÈRE)**

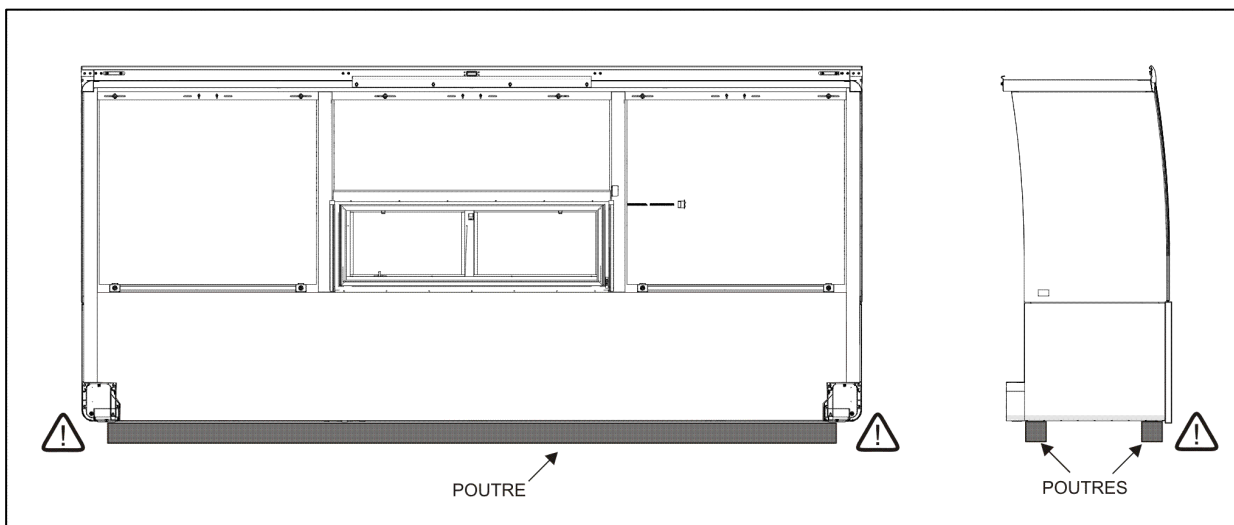
Placer la poutre extérieure à l'intérieur pour éviter le panneau de finition extérieur (⚠ dans la Figure 1). Placer la poutre intérieure le plus loin possible près de l'arête.

FIGURE 1: BEAM PLACEMENT

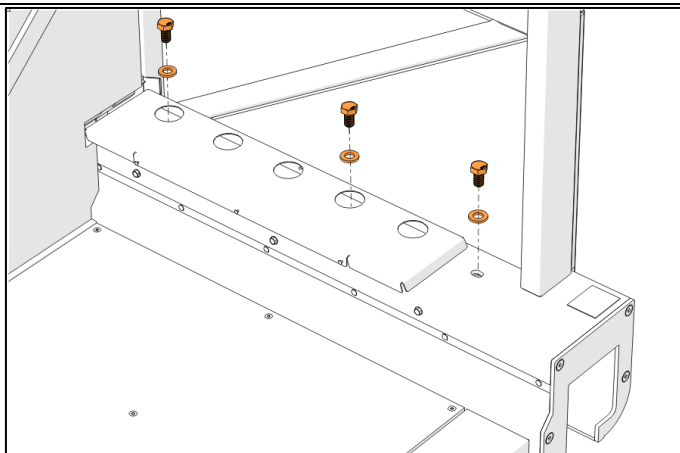
13. Enlever les six vis qui fixent le rail à la structure du caisson.
14. À l'assemblage, serrer à **130 lb-pi**.

FIGURE 8: VIS DE RAIL (6X)

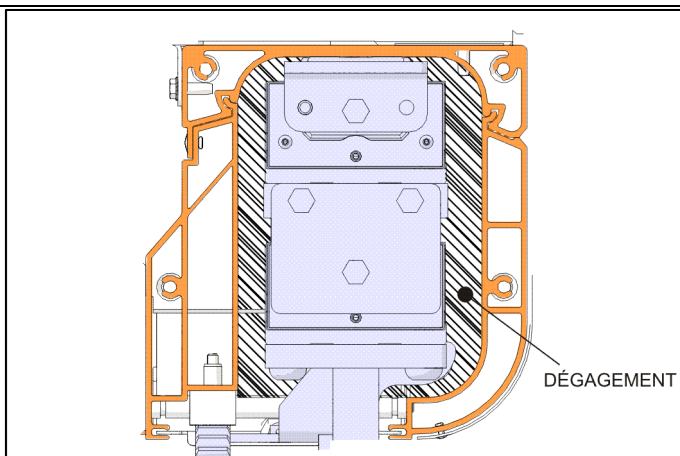
15. La cavité de l'extrusion recevant le rail fournit un dégagement suffisant autour de l'ensemble de rail pour permettre de tirer le caisson vers l'extérieur. (Figure 9)

FIGURE 9: DÉGAGEMENT AUTOUR DE L'ENSEMBLE DE RAIL

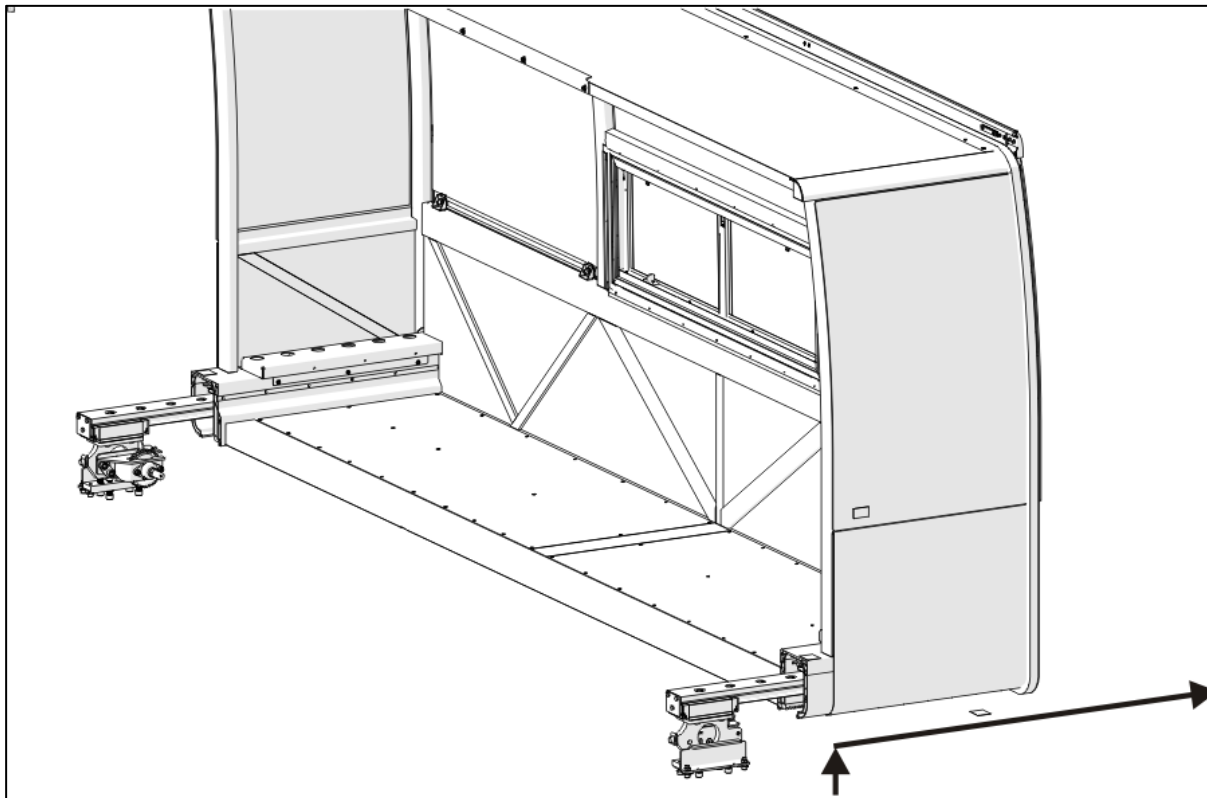
16. Avec les fourches d'un un chariot élévateur placé au centre, soulever légèrement le caisson par les poutres.
17. S'assurer que les rails sont libérés de la structure.
18. Doucement tirer sur le caisson en ligne droite vers l'extérieur en le maintenant de niveau. (Figure 10)

FIGURE 10: DÉPLACEMENT DU CAISSON VERS LE HAUT PUIS VERS L'EXTÉRIEUR

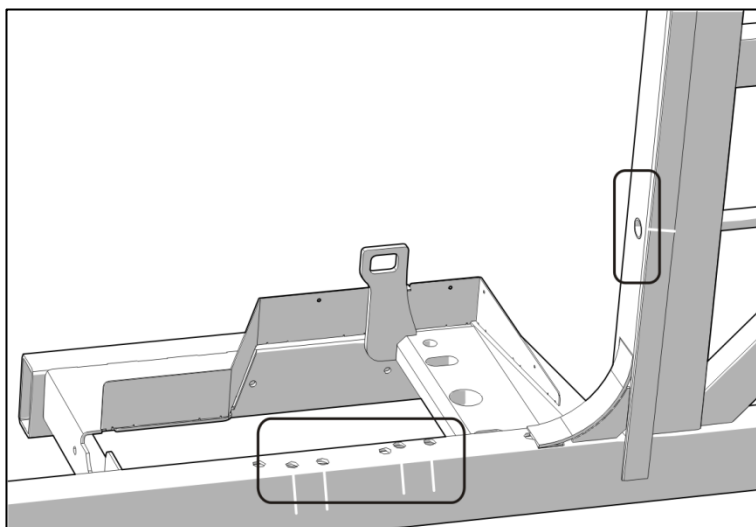
FIGURE 14: TROU DE D'ÉGOUTEMENT ET ENTRÉE D'AIR. LA POSITION PEUT VARIER.

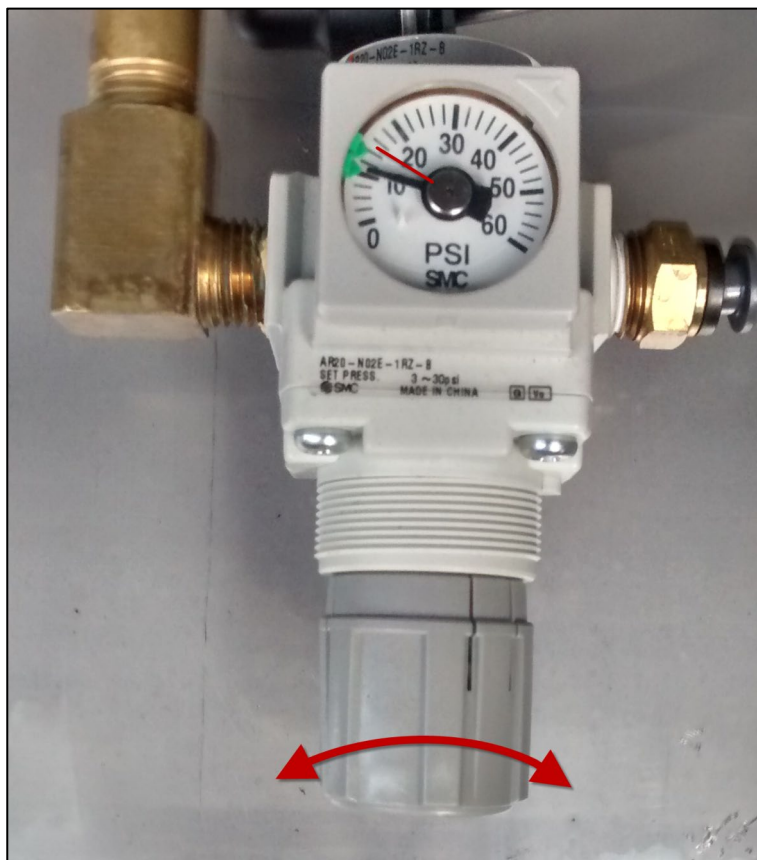
47. Sur le panneau de commande coulissant, vérifiez que la pression d'air est réglée sur 15 psi.
48. Sinon, réglez la pression à 15 psi.
49. Déplacez les balises vertes de chaque côté de l'aiguille pour indiquer la nouvelle plage de pression.

FIGURE 31: AJUSTER À 15 PSI
