**PREVOST**ENREGISTRÉ - REGISTERED
ISO 9001 & ISO 14001**CAMPAGNE
DE
RAPPEL**

Cr10-19

DATE : MAI 2010	SECTION : 23-Accessoires
SUJET : BOUCLE DE CEINTURE DE RETENUE DU SYSTÈME D'ÉLEVATION DE FAUTEUILS ROULANTS RICON F9TF

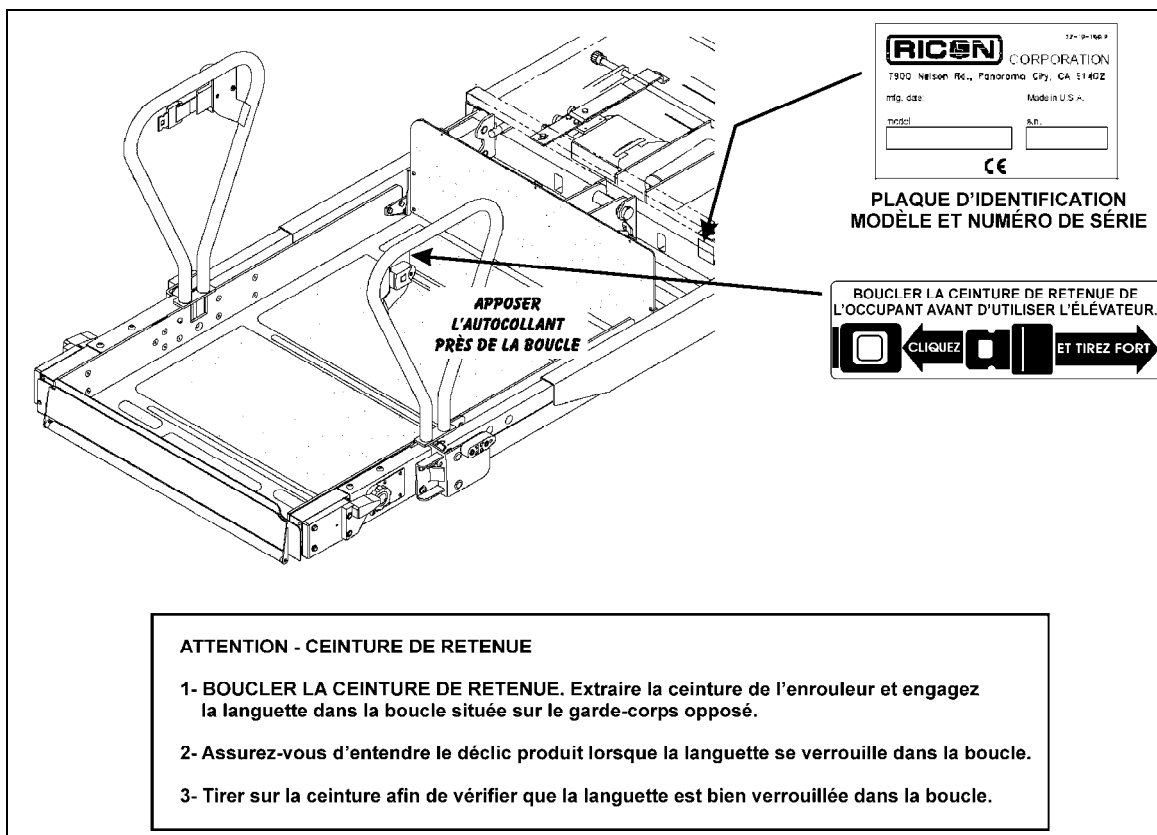
Avisez les opérateurs du système d'élévation de fauteuils roulants de s'assurer que la ceinture soit adéquatement bouclée tel que démontré sur l'image plus bas. Un DVD est disponible pour la formation si nécessaire. Noter qu'il s'agit d'un produit Ricon et qu'il n'est disponible qu'en anglais seulement.

1. Validez que votre système d'élévation de fauteuils roulants Ricon est le modèle **F9TF** et qu'il est bel et bien visé par la campagne de rappel à l'aide de la liste ci-haut. Si le numéro de série de votre système ne se trouve pas sur cette liste, alors ne pas considérer ce rappel. Si par contre, le numéro de série de votre système se trouve sur cette liste, vous devez alors commander et apposer l'autocollant #864194 « Cliquez et tirez fort ». **Prendre en note le numéro de série de votre système d'élévation de fauteuils roulants Ricon car vous devrez nous le fournir avec votre demande de remboursement.**
2. Apposer l'autocollant sur le garde-corps, près de la boucle. Ne pas apposer l'autocollant directement sur la ceinture.

Prevost demande à ses clients d'effectuer le correctif exigé par le rappel de Ricon, c'est-à-dire, d'apposer un autocollant sur le garde-corps, près de la boucle.
