# PREVOST

## BULLETIN DE GARANTIE

Bg03-17A

DATE : Décembre 2003	SECTION : 12 - Freins
EXPIRATION : Décembre 2005	
SUJET: CONNEXION DE L'ASSÈCHEUR D'AIR BENDIX AD-9

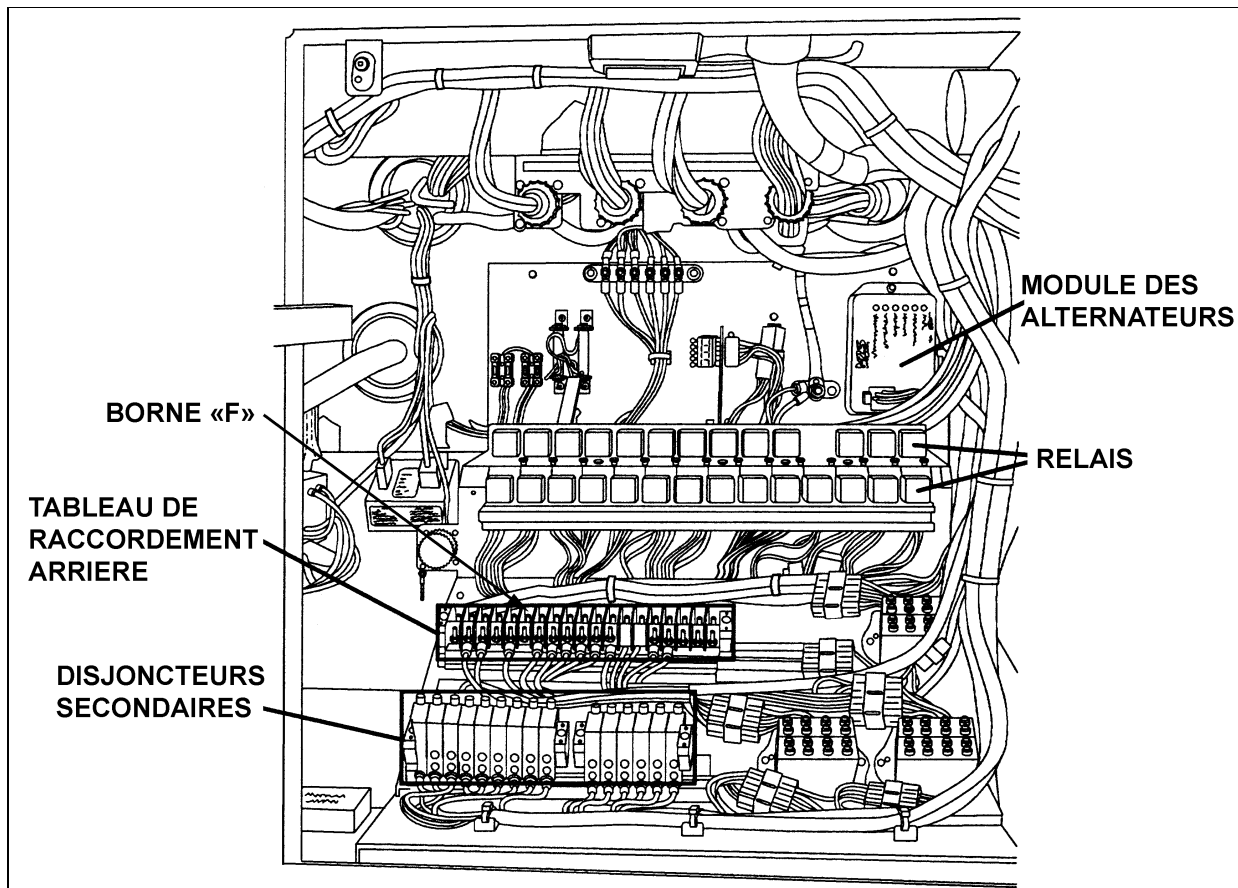
2. Vérifier si le fil 24IA est connecté sur la borne «F». Si c'est le cas, la marche à suivre est terminée.
3. Si ce n'est pas le cas, localiser le fil 24IA, il devrait être attaché au câblage situé entre les relais et le tableau de raccordement arrière.
4. Enlever le tube thermorétractible de la borne ou couper le fil et mettre une cosse à anneau adéquate.
5. Brancher le fil 24IA sur la borne «F» et serrer.
6. Mettre la clé du commutateur d'allumage à «ON».
7. Vérifier si la tension du connecteur C402 situé près de l'assécheur est de 24 volts.

**Remarque :** Dans le cas des VIP seulement, modifier le décalque 065509 à l'aide d'une étiqueteuse pour identifier le fusible F5.
