PREVOST

BULLETIN DE GARANTIE

BG13-63

SUJET: INSPECTION ET REMPLACEMENT D'UN

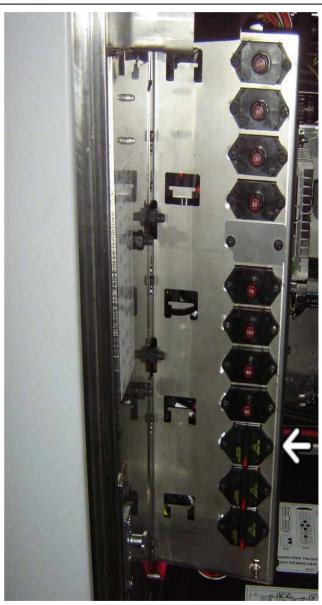
3. Autocars H3:

Repérez CB6

4. Maison motorisée H3-45 VIP:

Repérez CB4 et CB6

- 1. Déconnecter la mise à la terre sur les batteries.
- 2. Dans le compartiment électrique arrière, trouver le panneau des disjoncteurs.

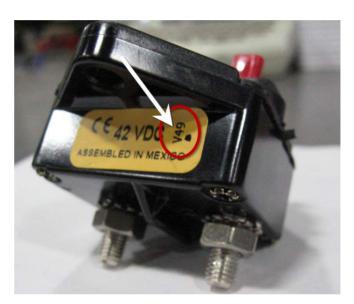
- 7. Démontez le disjoncteur
- 8. Le code de date de fabrication apparait sur cette étiquette. La lettre identifie l'année et le chiffre identifie la semaine de 1 à 52.
- 9. Si le code de fabrication n'est pas situé dans la plage entre **U19** et **V50** inclusivement, aucun remplacement n'est requis.
- 10. Si le code est situé à l'intérieur de la plage entre **U19** et **V50 inclusivement**, remplacer avec un nouveau disjoncteur #563424.
- 11. S'assurer que le code de date du disjoncteur de remplacement ne fait pas parte de la plage fautive.
- 12. Installer le disjoncteur Serrer les vis à 5 lbf-pi. (60 lbf-po).
- 13. Reconnecter la mise à la terre. Serrer à 14 lbf-pi. (170 lbf-po)
